## АКТ

Государственной историко-культурной экспертизы в целях обоснования целесообразности включения в единый государственный реестр объектов культурного наследия (памятников истории и культуры) народов Российской Федерации выявленного объекта культурного наследия «Ансамбль центра села Колшево: Введенская церковь; сторожка при Введенской церкви; часовня Введенской церкви; жилой дом» (Ивановская область, Заволжский район, с. Колшево) (Распоряжение Департамента культуры и культурного наследия Ивановской области от 18.06.2009 № 70) и определения категории историко-культурного значения выявленного объекта культурного наследия

Выявленный объект культурного наследия «Ансамбль центра села Колшево: Введенская церковь; сторожка при Введенской церкви; часовня Введенской церкви; жилой дом» (Ивановская область, Заволжский район, с. Колшево) в целях обоснования целесообразности включения данного объекта в реестр объектов культурного наследия (памятников истории и культуры) народов Российской Федерации.

**Наименование объекта культурного наследия: «Исторический центр села Колшево»**

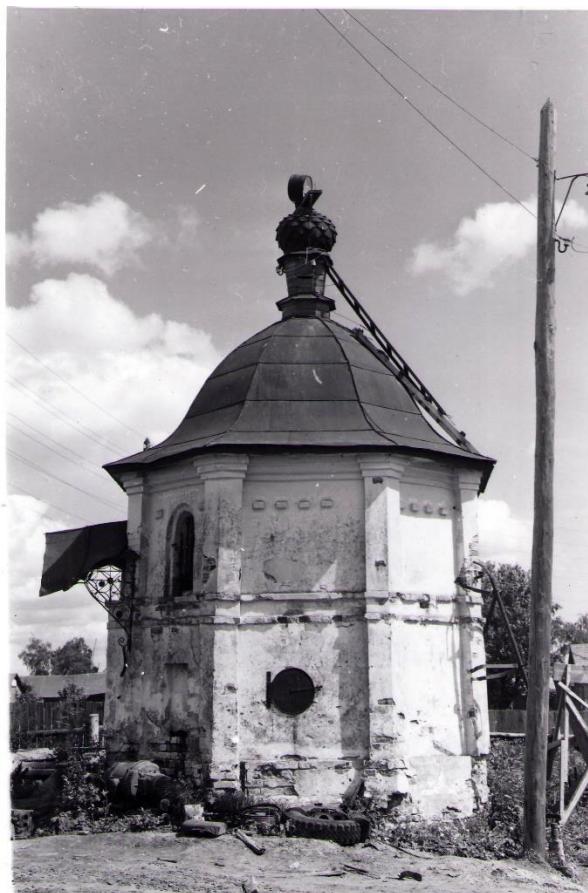
2. Часовня. Фото 1971 г.

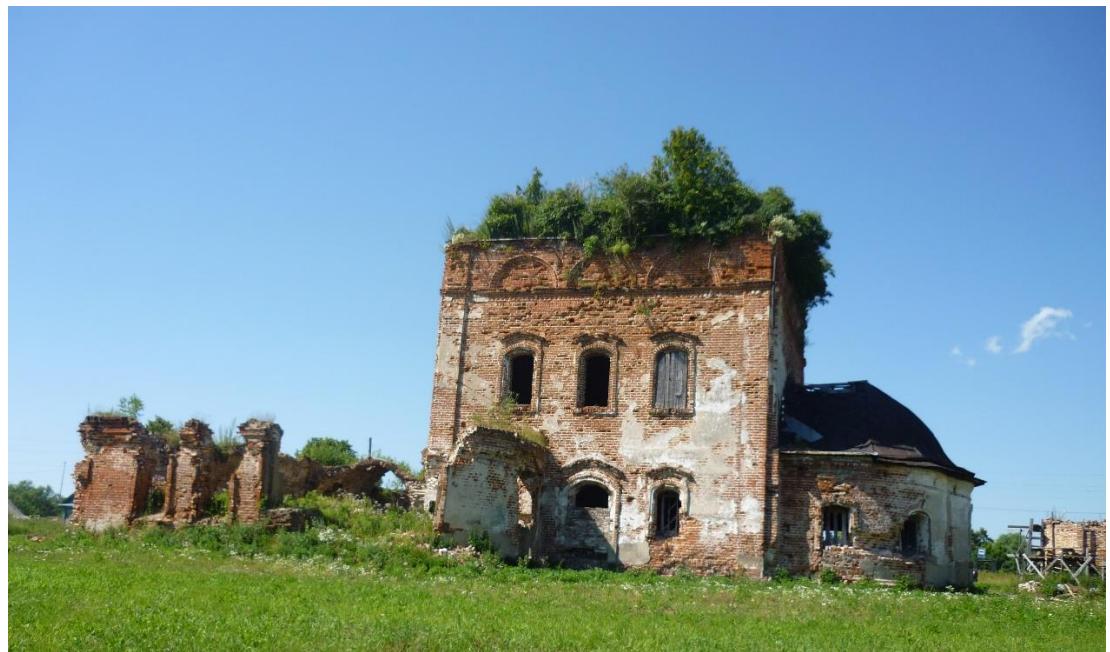
6. Введенская церковь. Вид с юга. Фото 10.07.2025 г. А.М. Тихомиров

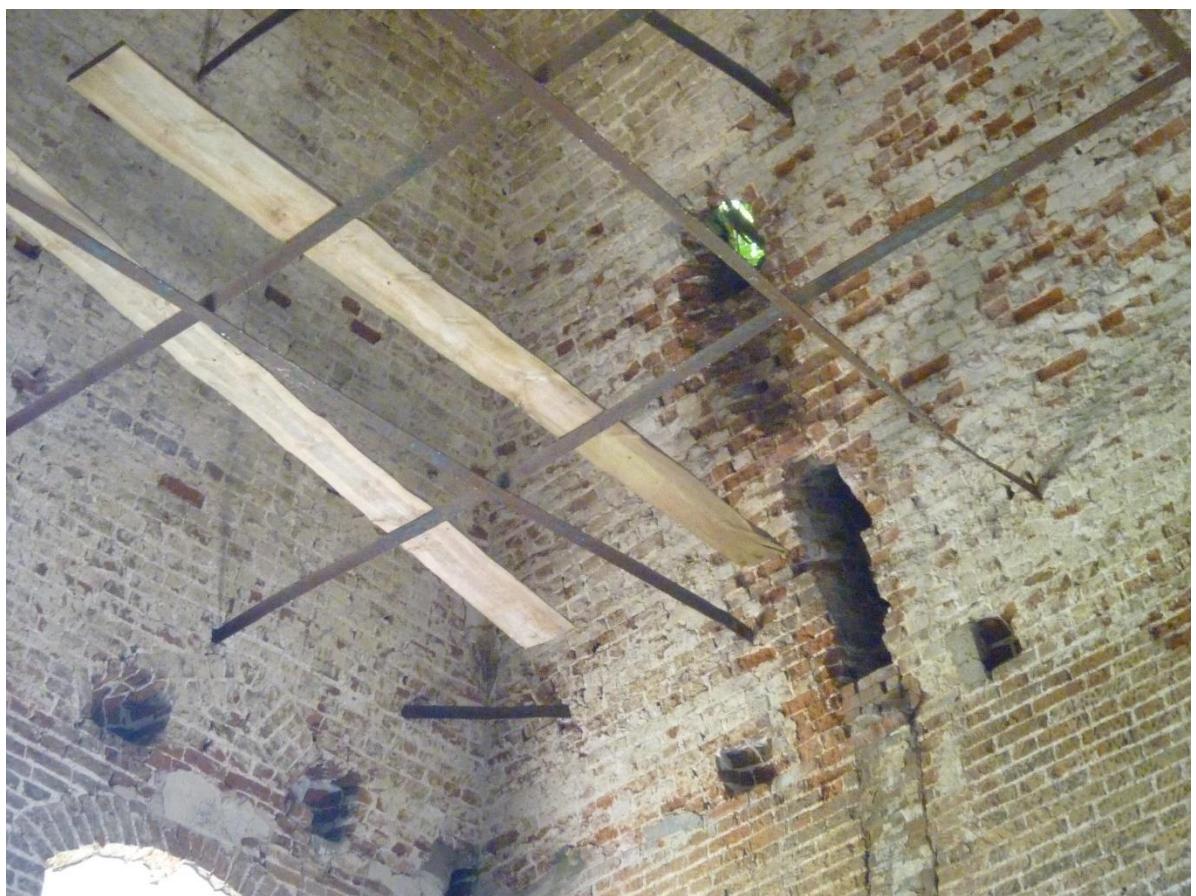
Четверик перекрыт четырехлотковым сводом, в апсиде конха с лотками. Своды зимней части храма разрушены.

12. Своды Введенской церкви. Фото 10.07.2025 г. А.М. Тихомиров
