# **АКТ**

## **государственной историко-культурной экспертизы**

**по обоснованию целесообразности включения  
в единый государственный реестр  
выявленных объектов культурного наследия  
(памятников истории и культуры) народов Российской Федерации**

**«Торговые ряды»,  
расположенного по адресу  
Ивановская обл., г. Гаврилов Посад, Советская пл.,  
«Жилой дом Зезиных»,  
расположенного по адресу  
Ивановская обл., г. Гаврилов Посад, Советская пл., 5**

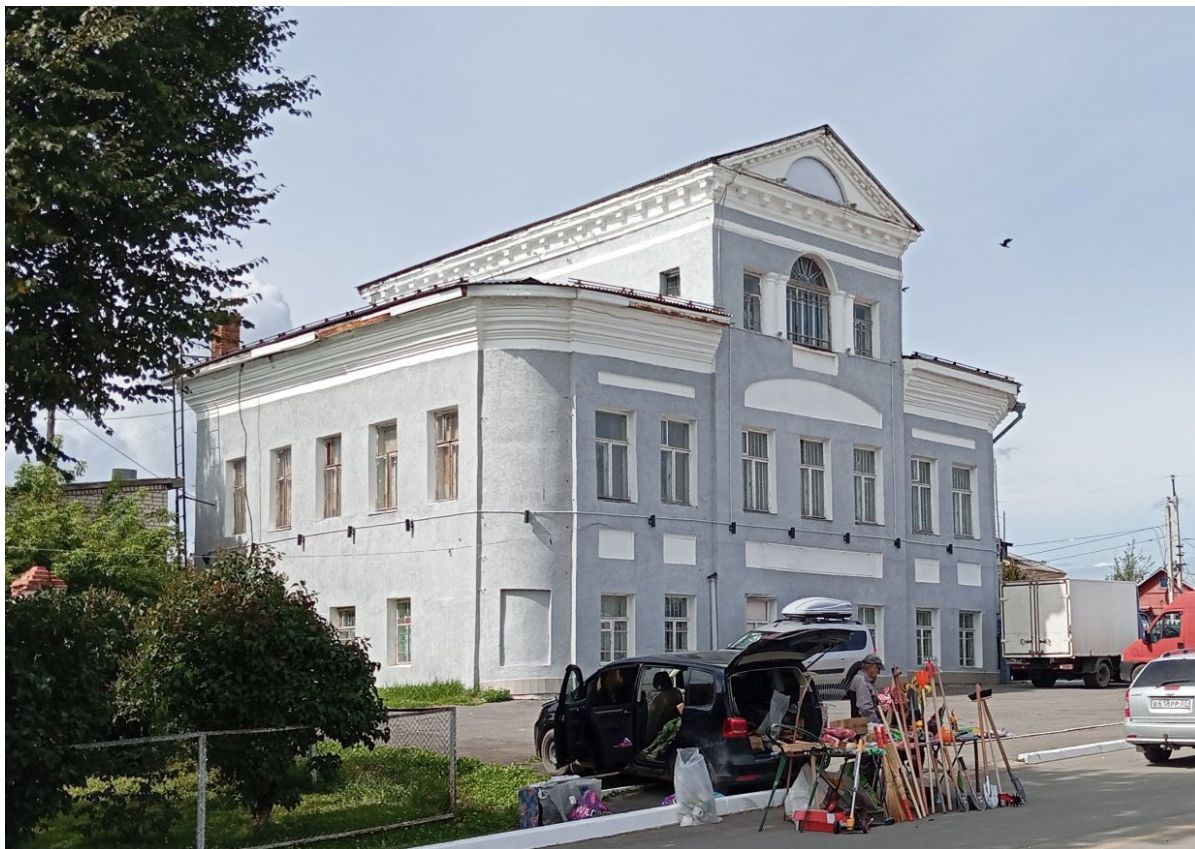
Фото 1. Общий вид на здание со стороны Советской площади.

Главный фасад имеет 7-осевую композиционную структуру. Окна первого этажа – невысокие, окна 2-го этажа – почти в 1,5 раза выше окон 1-го этажа. Центр главного фасада в пределах трёх окон выделен небольшим выступом фасада толщиной в кирпич. Это выступ продолжен в трехконном ме-

зонине, центральное окно которого крупнее боковых и имеет арочное завершение. Мезонин завершен треугольным фронтоном с большим арочным чердачным окном в его тимпане. Углы главного фасада скруглены.

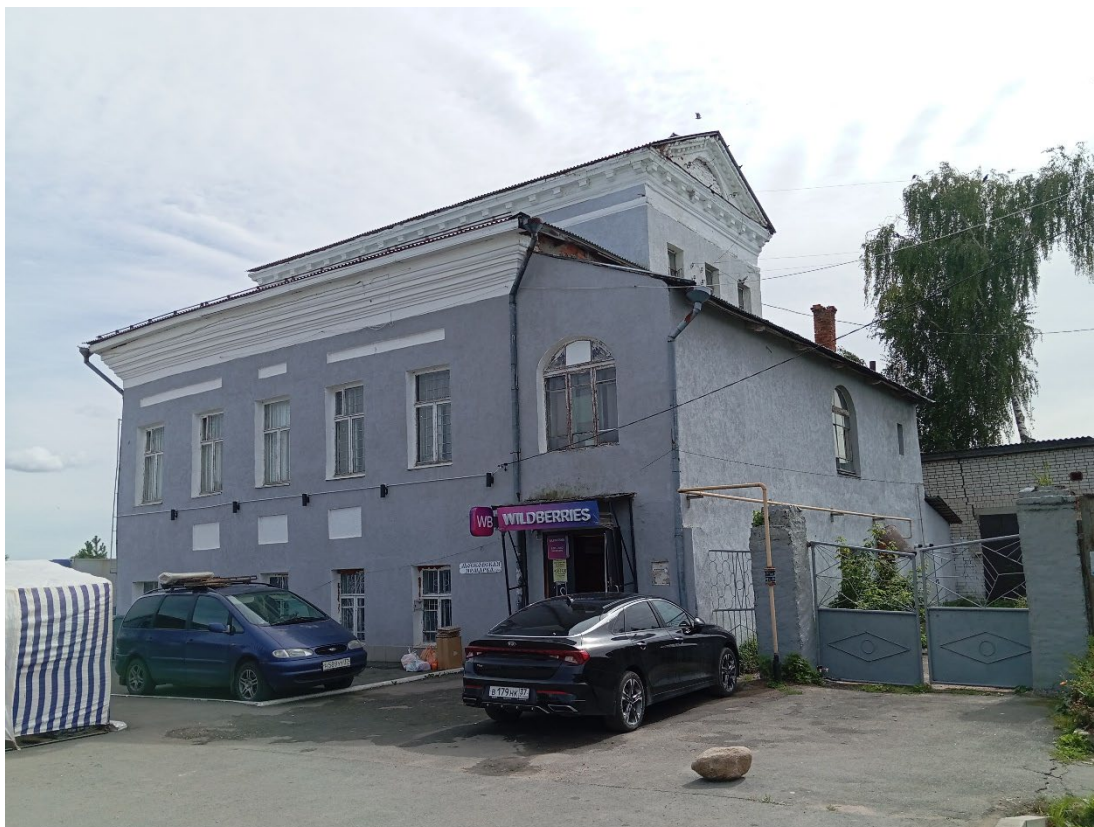
Фото 2. Северный боковой фасад.

Боковые фасады организованы достаточно утилитарной расстановкой окон в виде метрических рядов. Объём лестничной пристройки под односкатной крышей со стороны заднего фасада выходит на боковой северный фасад одноосевой структурой, где на 1-м этаже – дверь, а на втором – арочное окно.

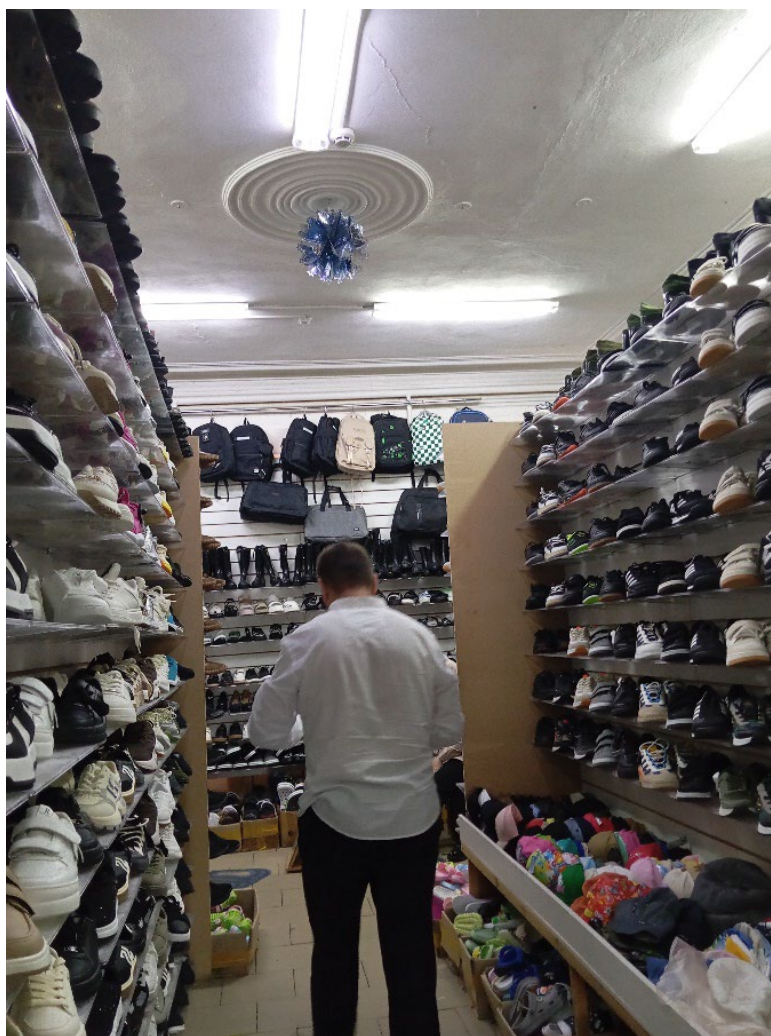
Фото 3. Интерьер парадной комнаты 2 этажа.

В интерьерах утрачены первоначальные печи, а комнаты, хоть и сохранили исторический облик, однако декоративное убранство представлено потолочными тягами и розетками без лепнины под некоторыми люстрами.

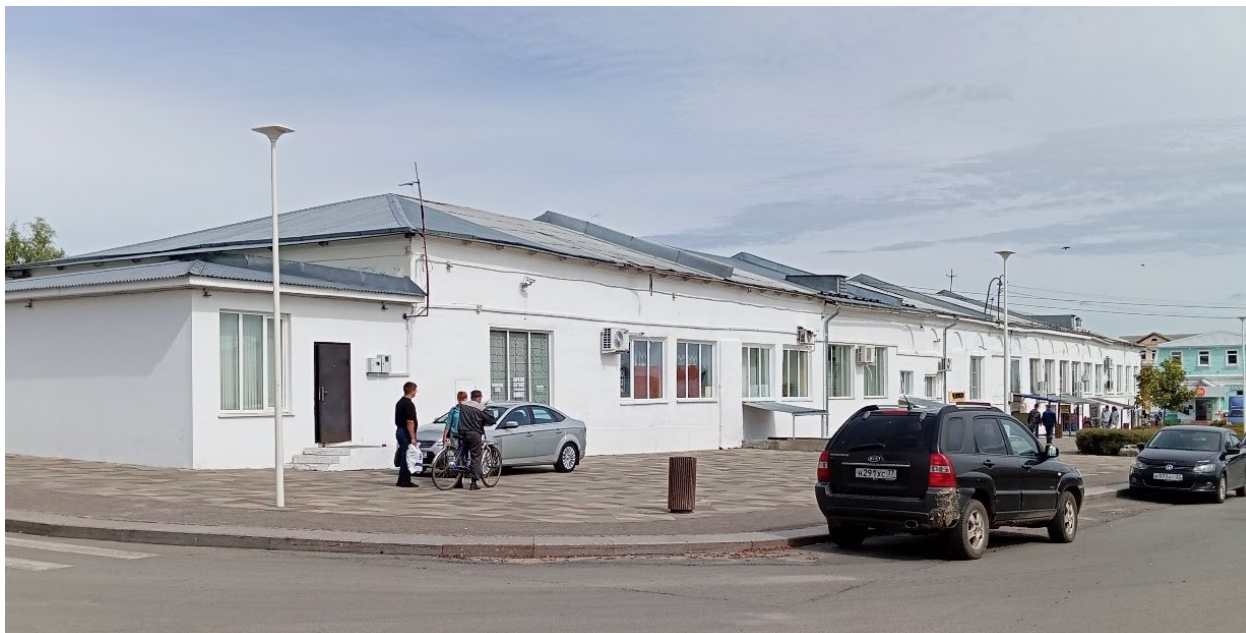
Фото 4. Вид южного фасада торговых рядов. Пристройка 1964 г. – на переднем плане.

Ныне фасад сформирован метричным рядом горизонтально ориентированных проёмов витрин и дверных проёмов между ними. Кое-где на южном фасаде над окнами сохранились полукруглые филёнки – бывшие чердачные окна.

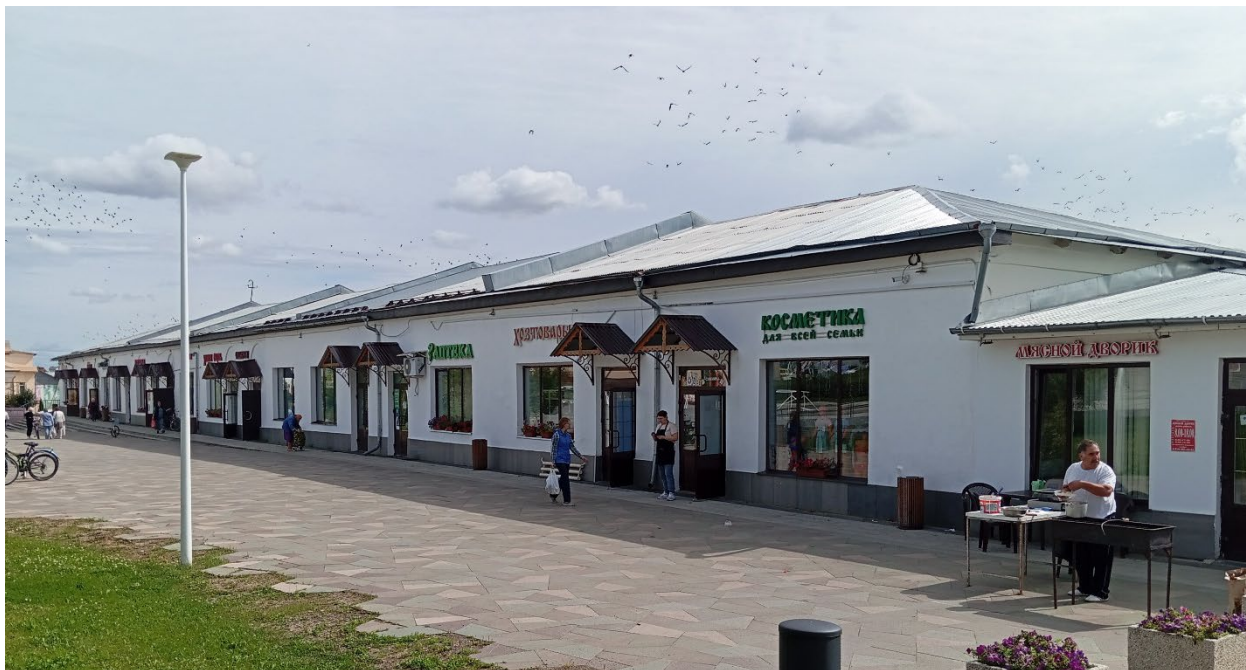
Фото 5. Вид северного фасад торговых рядов.

Подлинных оконных проёмов, дверей не сохранилось.

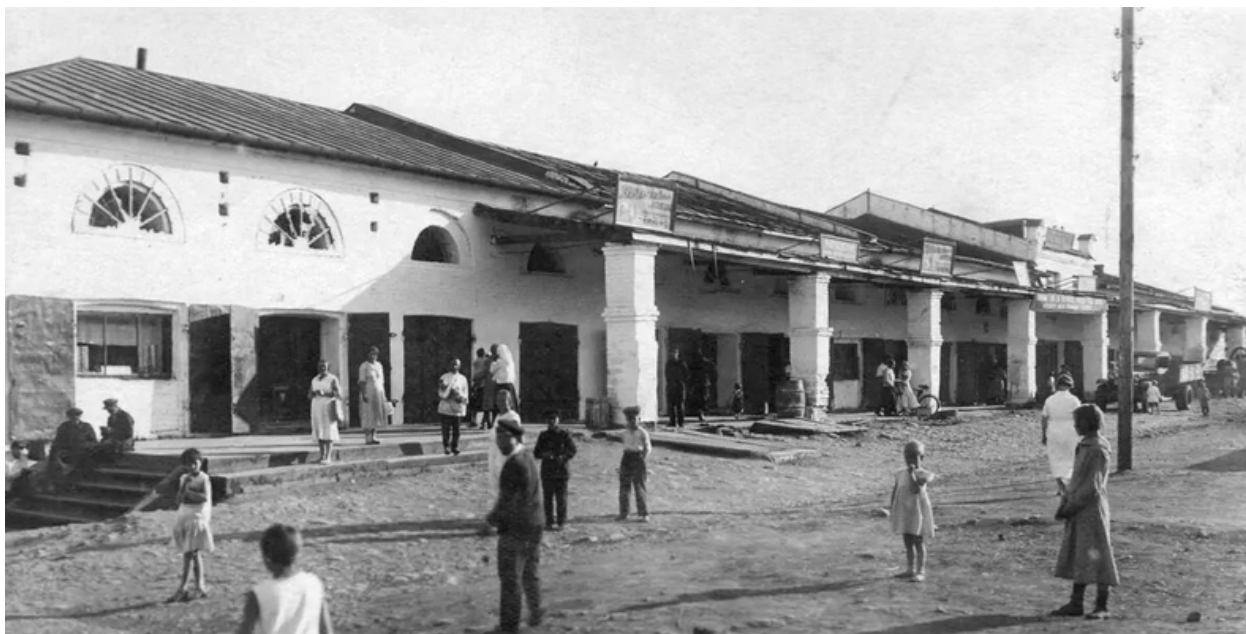
Рис. 6. Историческое фото начала XX века. Северный фасад. Вид с востока.

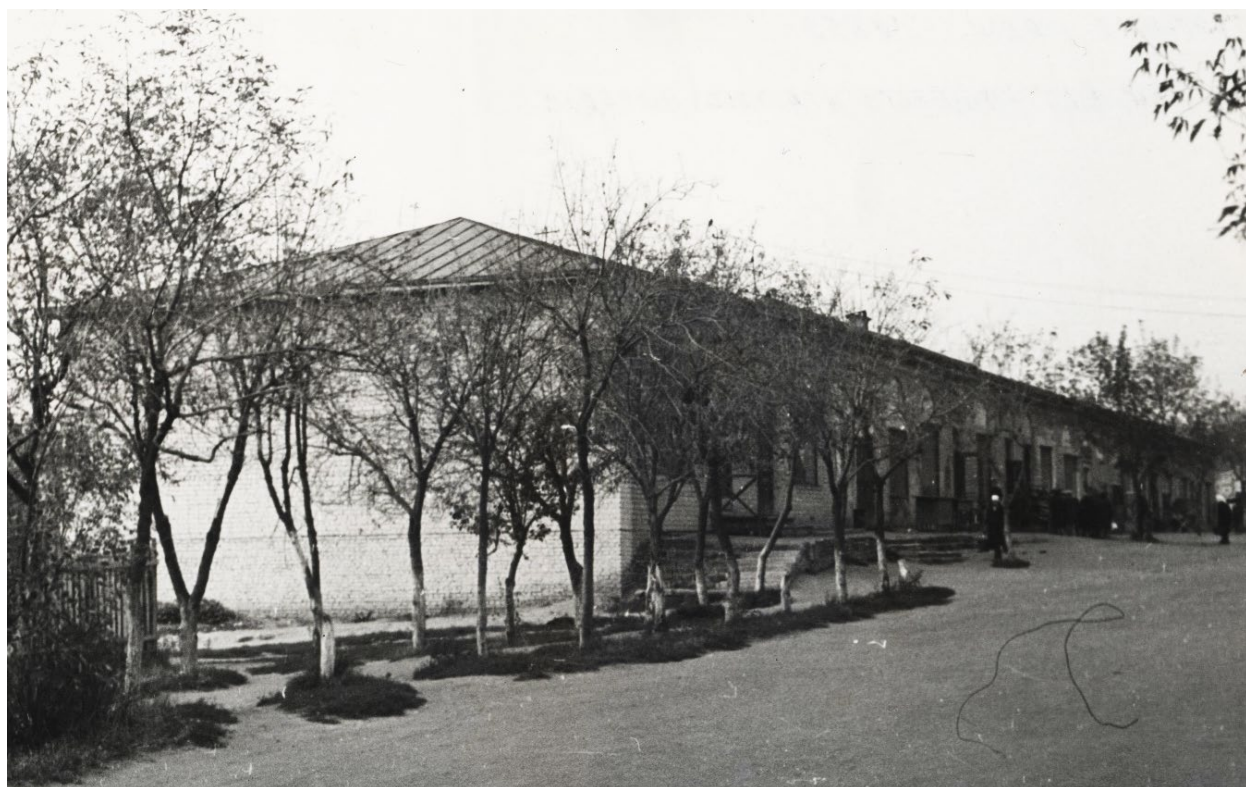
Рис. 7. Фото торговых рядов в 1972 г. из архива Комитета Ивановской области по государственной охране объектов культурного наследия.  
Северный фасад. Вид с востока.

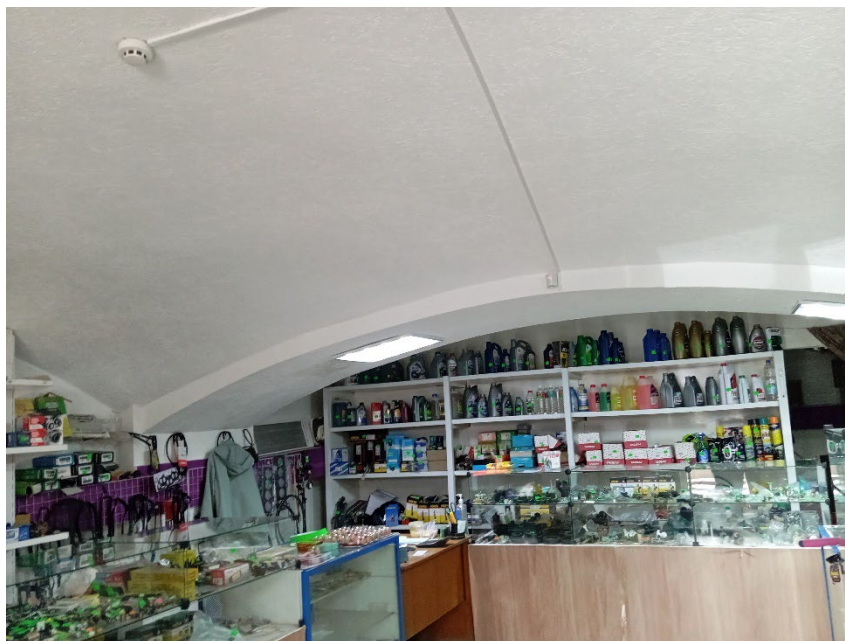
Фото 6. Интерьер магазина в цокольном этаже.

В большинстве интерьеров в 2010-х годах выполнен евроремонт. И лишь в некоторых помещениях цокольного этажа сохранились открытые первоначальные сводчатые потолки.

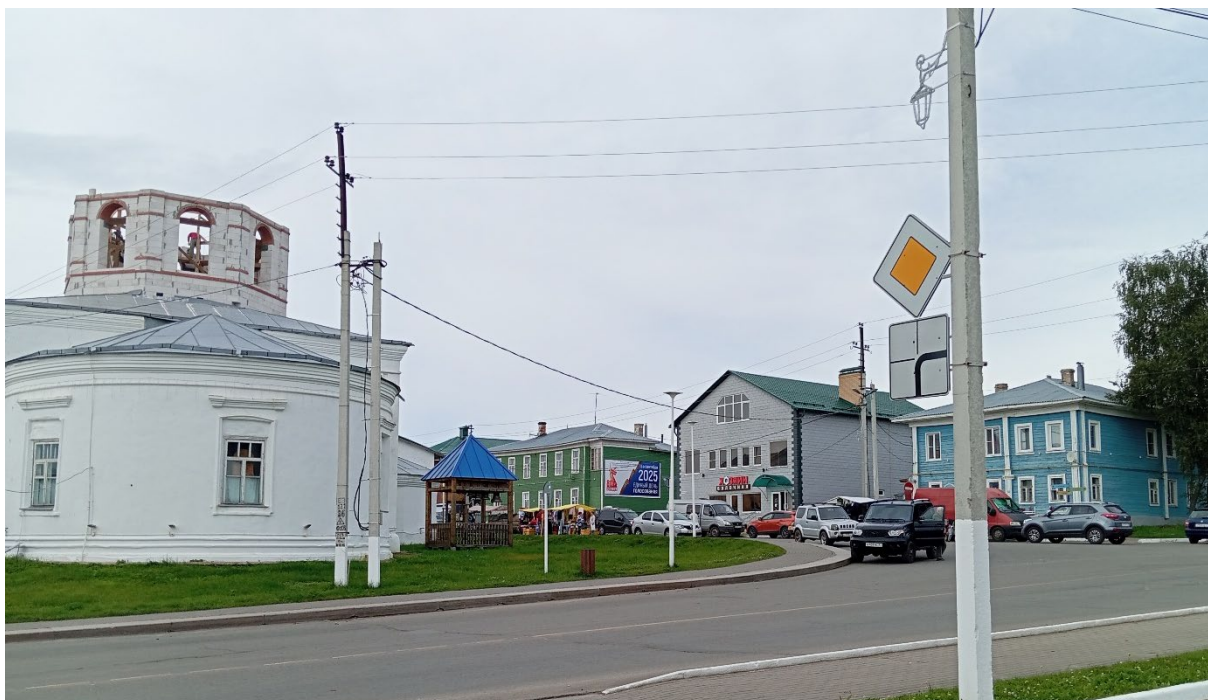
Фото 7. Церковь Архангела Михаила  
на перекрестке ул. Октябрьской и ул. Розы Люксембург.

Объемная композиция храма в основе имеет односветный массивный четверик с полукруглой апсидой, в запада к которому примыкает достаточно развитый блок трапзной под двускатной крышей с различными поздними пристройками. Над основным четвериком ныне восстанавливается восьмигранный барабан. Ранее он был завершен шатровой крышей и увенчан главкой.

Церковь – скромный по архитектуре памятник позднего классицизма. Фасады четверика с тремя окнами имеют на углах парные лопатки и завершены профилированными поясками, отмечающими уровень многоступенчатого карниза. Окна – в скромных наличниках, завершенных сандриками. Интерьер исторического убранства не имеет.

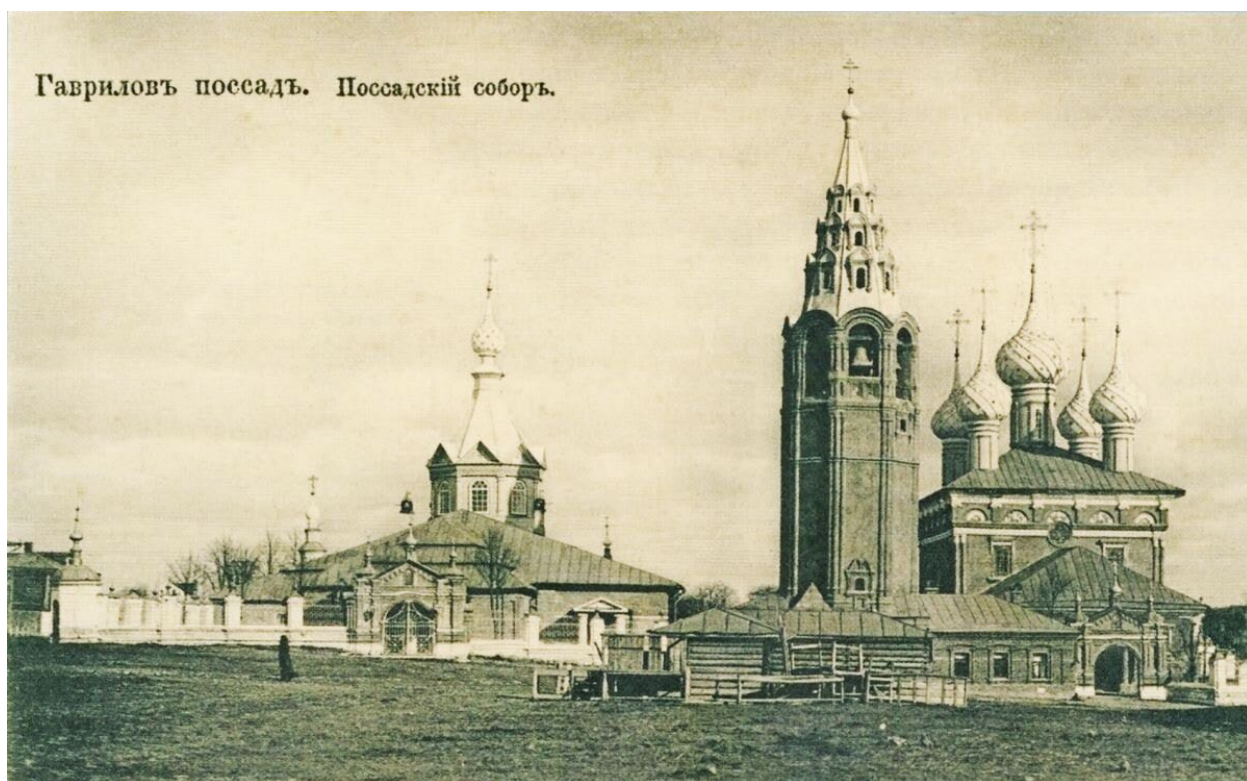
Рис. 8. Историческое фото храмового комплекса на Торговой площади Гаврилов Посада. Храм Архангела Михаила (бывш. Никольский) – слева.

Церковь Архангела Михаила (бывш. Николая Чудотворца) входила в храмовый комплекс центра села. Первоначально на его месте стояла деревянная церковь в честь Архангела Божия Михаила. В XVIII веке она сгорела, и на ее месте возвели два храма: просторный пятиглавый летний – в честь Воскресения Христова – и зимний Никольский – приземистый, снабженный системой отопления. Архитектурный ансамбль дополняли высокая колокольня (на её месте ныне Дом культуры), сторожка и небольшая часовня.

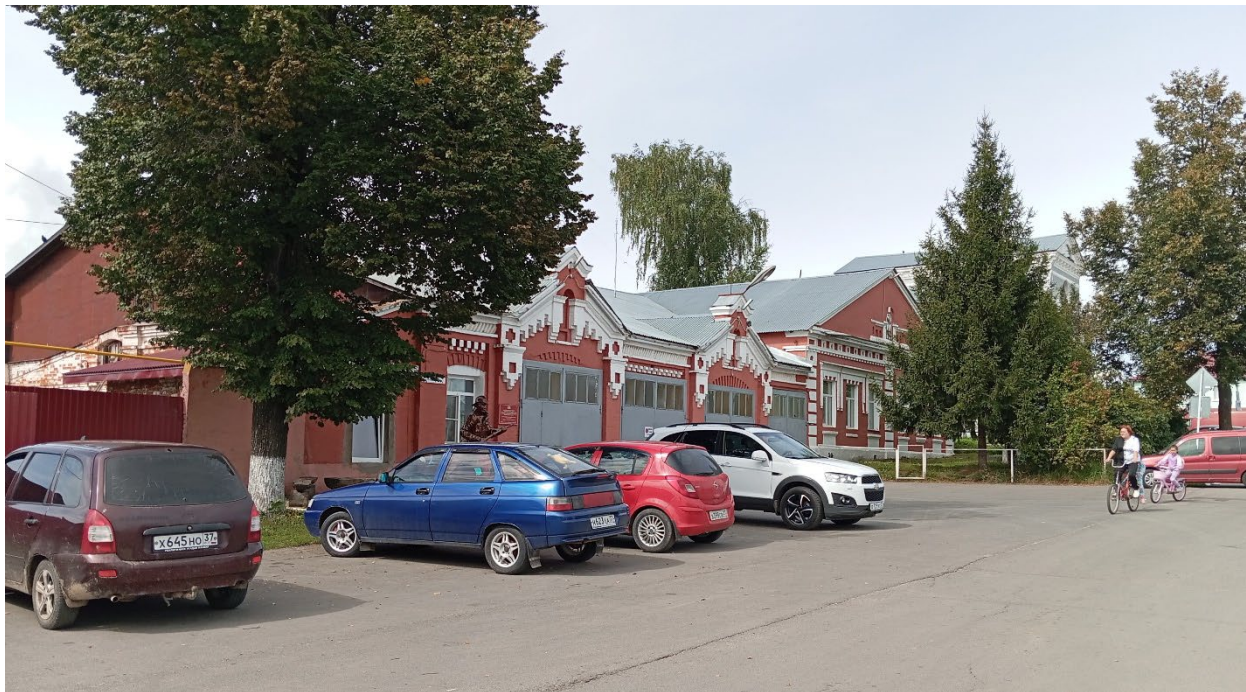
Фото 9. Пожарная часть.

Главное здание – прямоугольный объём с двускатной крышей. На главном фасаде имеет шесть окон. Завершен главный фасад щипцом. Однако, судя по имеющемуся аттику над главным фасадом (ныне встроенном в щипец), первоначально крыша была вальмовой. На углах здания и по центру главного фасада – рустованные лопатки. Над проемами окон размещены крупные сандрики с плоскими кронштейнами и опускающимися до середины окна полотенчиками с капельками. Антаблемент имеет узкий фриз с выступающими квадратными филёночками, тения которого поддерживается дентикулами. Карниз – многоступенчатый. Встроенный в щипец аттик – с арочным центральным окном по центру и двумя арочными нишками с каждой стороны.

Конюшня (ныне гараж пожарных машин) – развитый вдоль красной линии прямоугольный объём под двускатной крышей. Первоначальные проёмы ныне растёсаны для въезда пожарных машин. Главный фасад выполнен в традициях кирпичного стиля. Над двумя воротами – крупные щипцовые фронтоны, декорированные массивными кронштейнами и консольными обрамлениями чердачных окон в центре щипцов. Щипцы фронтонов увенчаны тумбами. Фронтоны опираются на пилоны, завершённые в верхней их части короткими полотенцами. Фасад завершён развитым многоступенчатым карни-

зом с рядом вертикально поставленных кирпичей. Под карнизом – ряды крупных консолей. Над некоторыми воротами сохранились остатки гребенок некогда арочных ворот.

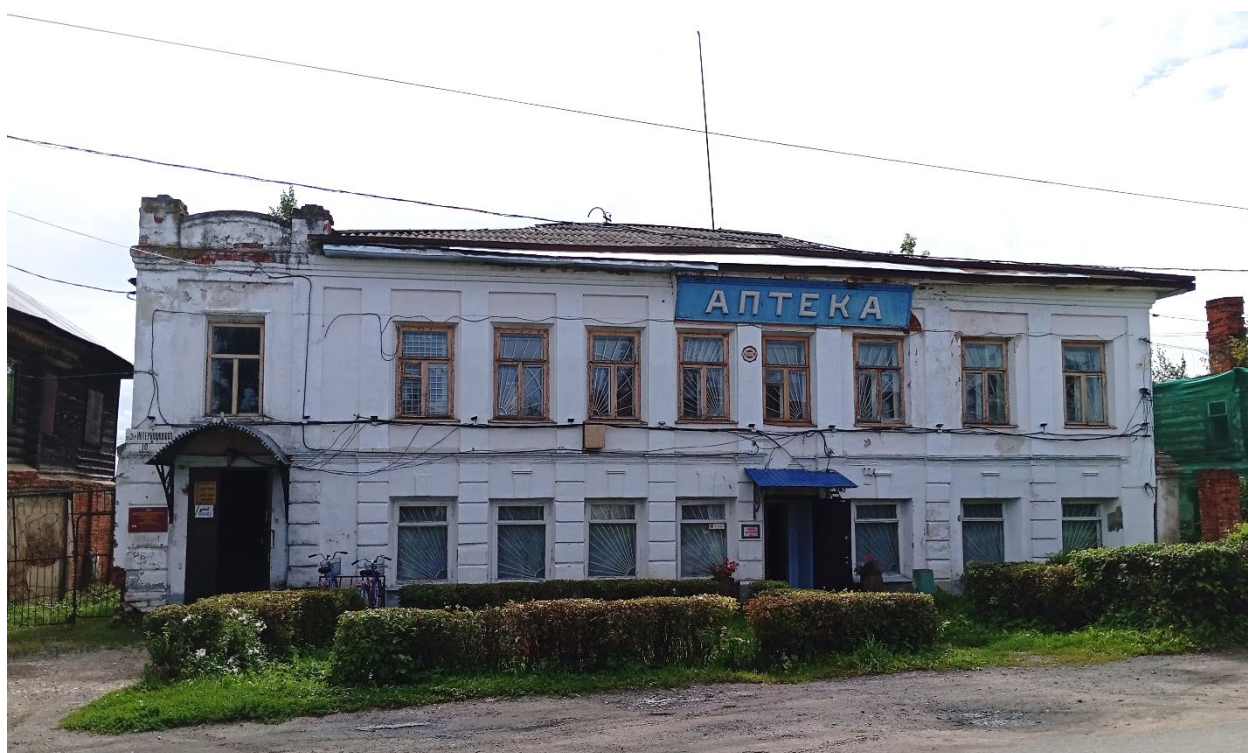
Фото 11. Жилой дом

**Усадьба (ул. 3-го Интернационала, 10)** – двухэтажное здание прямоугольное в плане под вальмовой крышей. Главный фасад, выходящий на ул. 3-го Интернационала, имеет с левой части объём лестничной клетки, основную часть в 6 оконных проёмов и правую – в 2 оконных проёма с чуть большим, чем в основной части размером метрического ряда. Оштукатурено. Лестничная клетка построена чуть позднее, чем основная центральная часть. Декор – межоконные лопатки, на 1-м этаже рустованные, замковые камни над окнами первого этажа. На 2-м этаже лопатки переходят в плоскость фриза, увенчанного многоступенчатым карнизом. Над входным объёмом – аттик лучкового завершения, фланкированный тумбами.

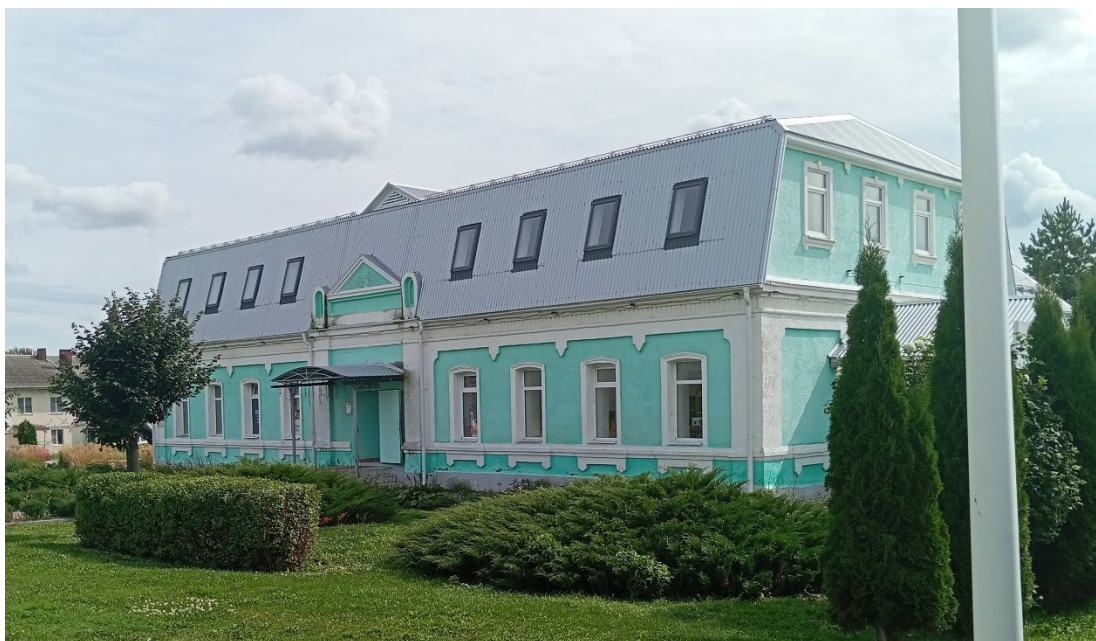
Фото 12. Жандармерия

**Жандармерия (Советская пл., 11)** – одноэтажное, кирпичное здание, прямоугольное в плане с небольшим ризалитом входа у юго-западного угла, ныне получившее мансардный этаж с кровлей нетрадиционного для исторической застройки наклона.

Главный фасад в 9 окон обращён в северную сторону, к церкви Архангела Михаила. Центр фасада, где первоначально находился более широкий проём входа, нежели сейчас, акцентирован лопатками и массивным аттиком с треугольным фронтоном. Аналогичные лопатки закрепляют углы объёма 1-го этажа.

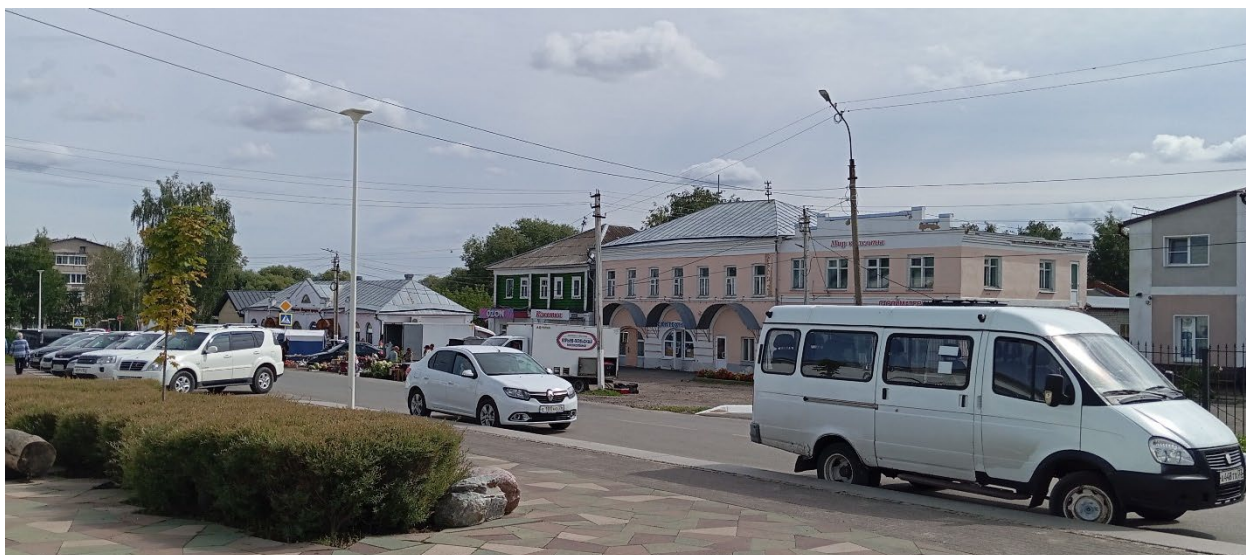
В целом площадь с южной стороны обрамлена рядом как исторических, так и новых построек в духе упрощенного классицизма, эклектики; современные постройки выполнены с использованием провинциально интерпретированных приёмов контекстуализма.

Фото 13. Застройка южной стороны Советской площади.
