**РАСПОРЯЖЕНИЕ**

## «ПРЕДМЕТ ОХРАНЫ

объекта культурного наследия федерального значения «Собор Входоиерусалимский «Старый», 1737 г. (Ивановская область, Юрьевецкий район, г. Юрьевец, ул. Советская, д. 41), входящего в состав объекта культурного наследия федерального значения «Собор Входоиерусалимский», 1737 г., 1840 г.

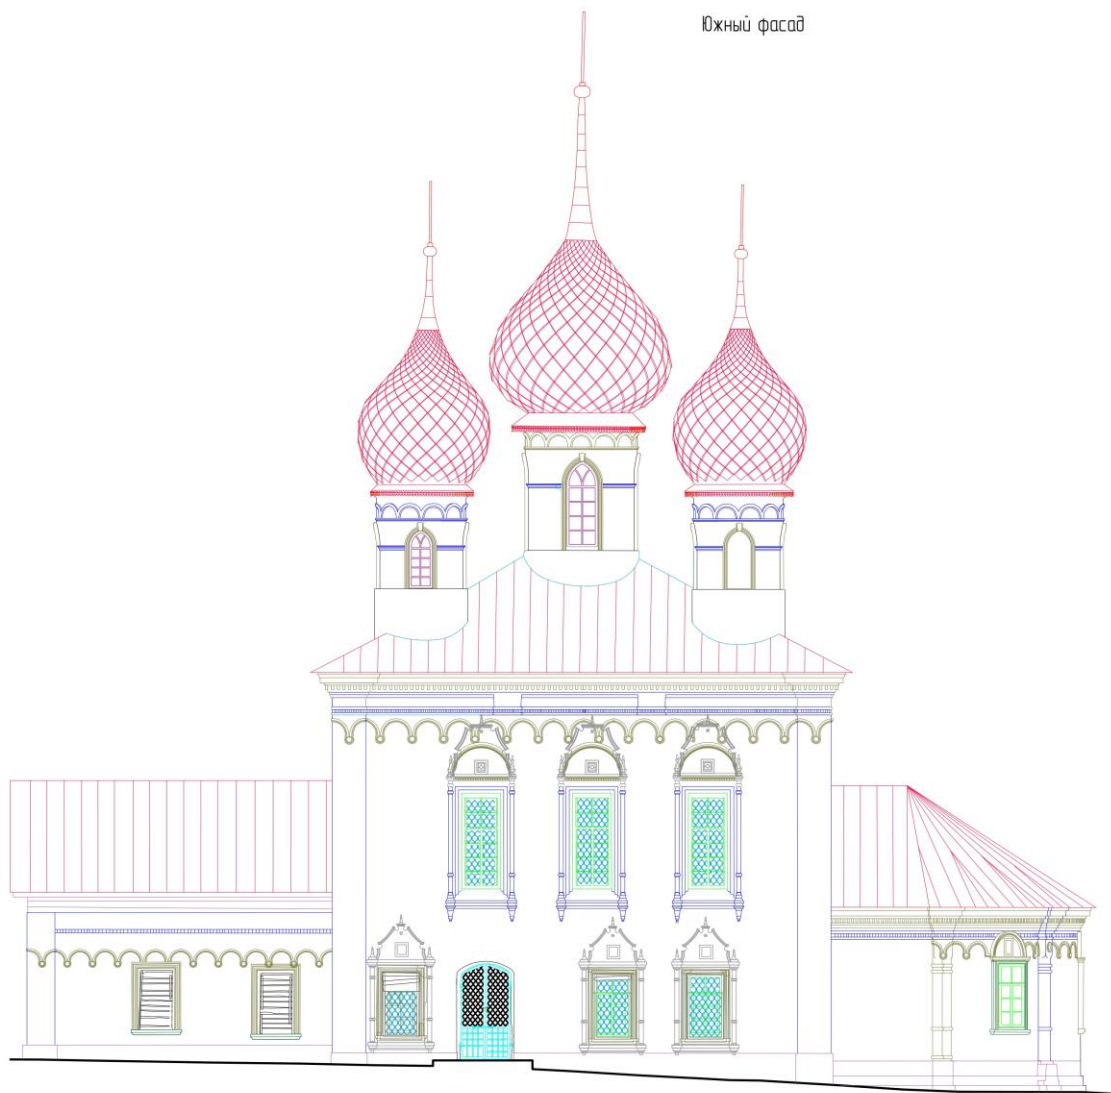
Южный фасад

Предмет охраны

– декор первоначального периода строительства, 1737 г.
-

– кованые металлические решетки на оконных проемах первоначального периода
-

– декор, устроенный в поздний ремонтный период XIX в.
-

– местоположение и характер исполнения металлических дверей, устроенных в поздний ремонтный период кон.XIX нач.XX вв.

Не является предметом охраны

– стальные заполнения оконных проемов, устроенные в поздний ремонтный период сер. XX в.
-

– стальные заполнения оконных проемов, устроенные в поздний ремонтный период нач. XXI в.
-

– металлическая кровля, покрытие глав и кресты устроенные в поздний ремонтный период кон. XX в.
-

– декор, устроенный в поздний ремонтный период XX в.
-

– местоположение утраченного декора первоначального периода строительства
