## **АКТ**

### **государственной историко-культурной экспертизы**

**по обоснованию целесообразности включения  
в единый государственный реестр  
объектов культурного наследия (памятников истории и культуры)  
народов Российской Федерации  
выявленного объекта культурного наследия  
«Жилой дом на 108 квартир РЖСКТ «Кооперативный путь»  
в г. Вичуге»,  
расположенного по адресу  
Ивановская обл., г. Вичуга, Ленинградская ул., 60**

- Выявленный объект культурного наследия «Жилой дом на 108 квартир РЖСКТ «Кооперативный путь» в г. Вичуге», расположенный по адресу: Ивановская обл., г. Вичуга, Ленинградская ул., 60 (в целях обоснования целесообразности включения данного объекта в реестр);
- Документы, обосновывающие включение объекта культурного наследия «Жилой дом на 108 квартир РЖСКТ «Кооперативный путь» в г. Вичуге», расположенного по адресу: Ивановская обл., г. Вичуга, Ленинградская ул., 60, в единый государственный Реестр объектов культурного наследия (памятников истории и культуры) народов Российской Федерации

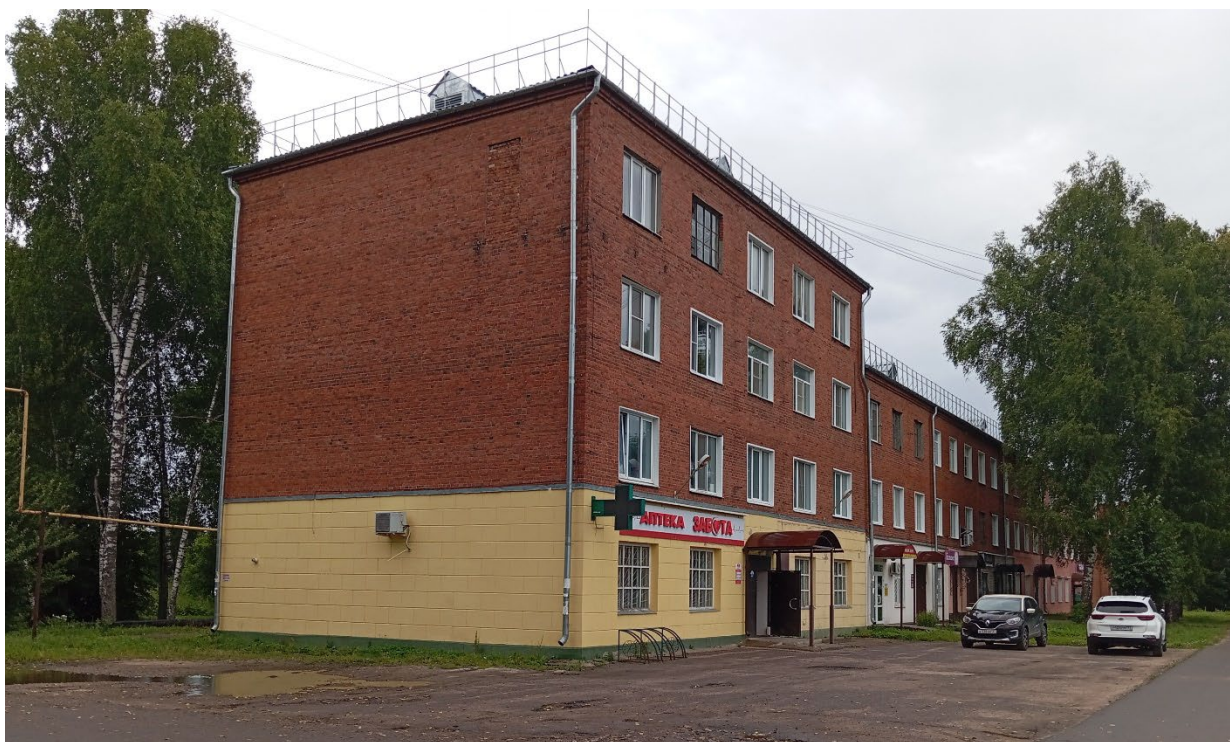
Фото 1. Общий вид одного из домов в 2026 г. (дом № 18).  
Восточный (главный) фасад и торцевой глухой южный.

Это линейно вытянутые объёмы под вальмовой крышей. На этажах – мерный ряд крупных прямоугольных окон со стороны ул. Ленинградской. С тыльной стороны интерес представляют маленькие узкие окна, кухонь и вспомогательных кладовых, которые наглядно демонстрируют типологические особенности устройства вспомогательных помещений в те времена, когда не было холодильников и ванн. Ныне, конечно же, внутренняя планировка вспомогательных помещений изменена, сохранена лишь общая планировка квартир с габаритами комнат.

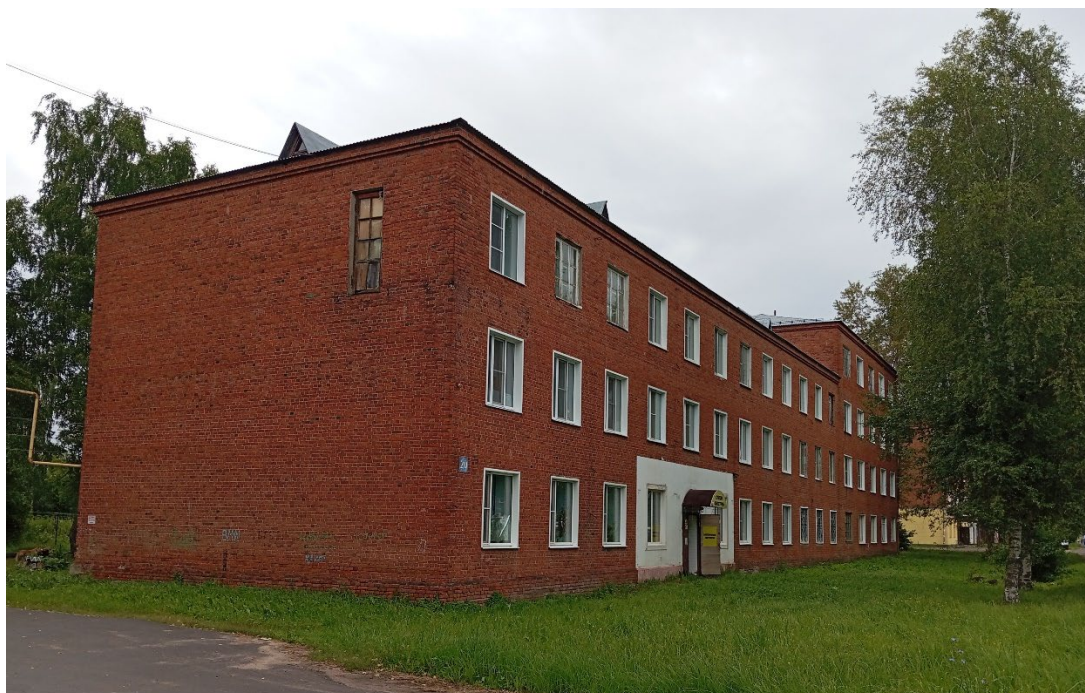
Фото 2. Здание по адресу ул, Ленинградская, д. 20.

Архитектурно-художественный облик этих зданий очень прост и строится у объёмной структуры на сочетании протяженного параллелепипеда 3-хэтажной части и компактного параллелепипеда угловой 4-хэтажной, а у фронтальных структур главных фасадов – на достаточно механистичной комбинаторике разной крупности прямоугольных окон. Со двора структура окон – с применением симметрично сформированных групп вертикально ориентированных окон кухонь и маленьких окон туалетов и кладовых, вертикальных окон лестничных клеток и крупных окон комнат между ними. Торцевые фасады – глухие.

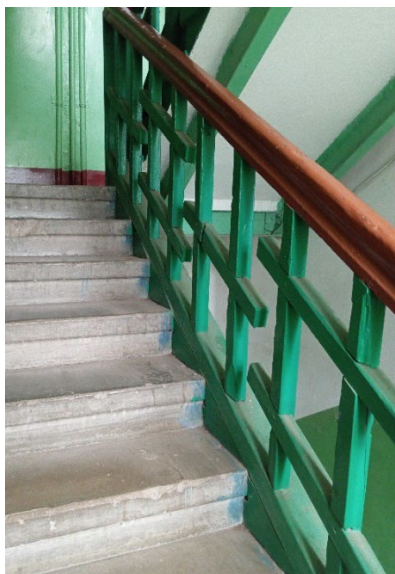
Фото 3. Исторические ограждения лестничных маршей.

Интерьеры в этих домах скупы. Однако здесь сохранились первоначальные элементы (перила и стойки лестничных клеток).

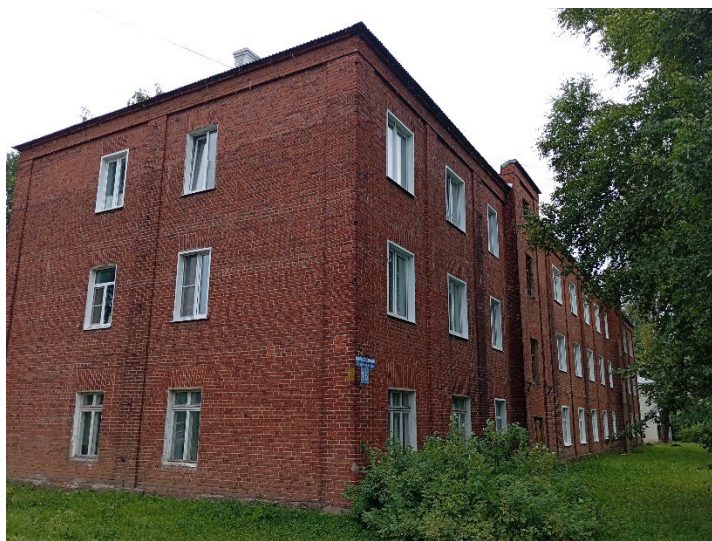
Фото 6.

Натурные исследования квартала многоквартирных домов РЖСКТ «Кооперативный путь» в г. Вичуге показал, что среди этих зданий существует один также многоквартирный дом – своего рода предтече конструктивистических домов (№ 16). Это также трехэтажный, краснокирпичный многосекционный дом 1928 года постройки с архитектурно композиционными и архитектурно-художественными приёмами, являющимися переходными от неоклассицизма к конструктивизму, с плоскими лопатками, парапетами, фризом, интересными элементами ограждающих кованых конструкций общих балконов лестничных клеток (по архитектуре напоминающий жилые дома середины 1920-х гг. в Иваново-Вознесенске).

Здание по адресу

Ул. Ленинградская, д. 16.

Главный (по ул. Ленинградской) и боковой (южный) фасады.

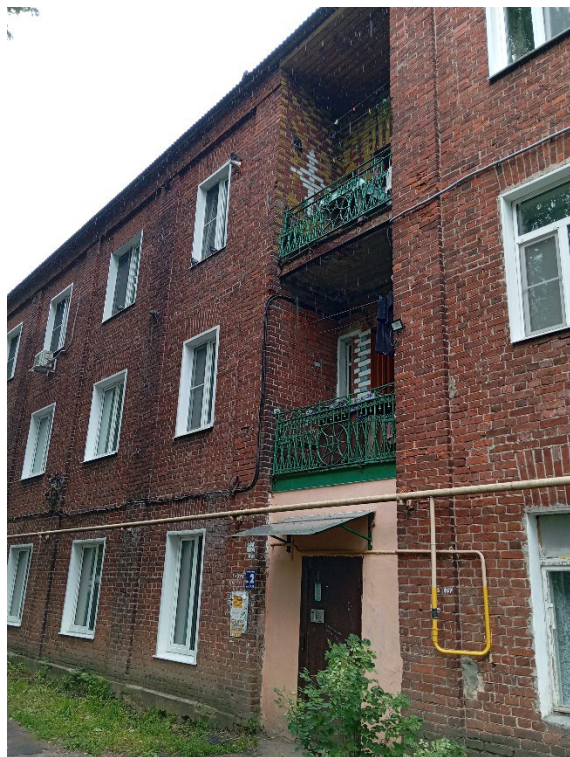
Фото 7.

Здание по адресу

Ул. Ленинградская, д. 16.

Задний фасад с общими балконами лестничных клеток.

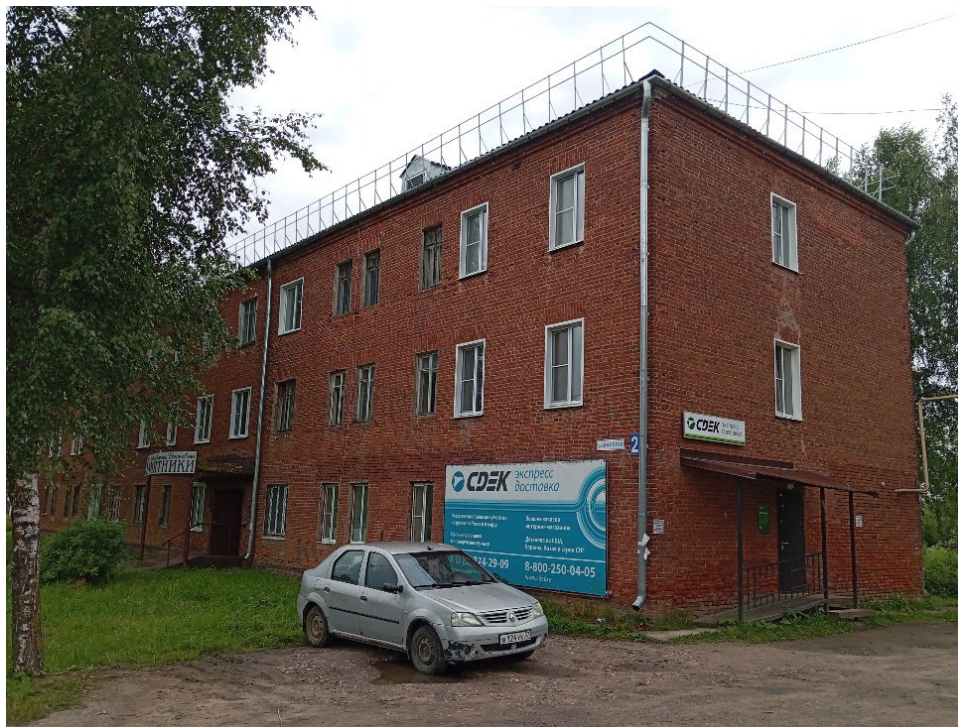
Фото 8. Здание по адресу ул, Ленинградская, д. 24. Трёхэтажный жилой дом.

Кроме него с другой стороны от 3-4-этажных домов имеется также и трехэтажный дом в аналогичной, но более скупой архитектурной манере (№ 24) – строившийся вместе с домами № 18, 20, 22 (судя по историческому фото).

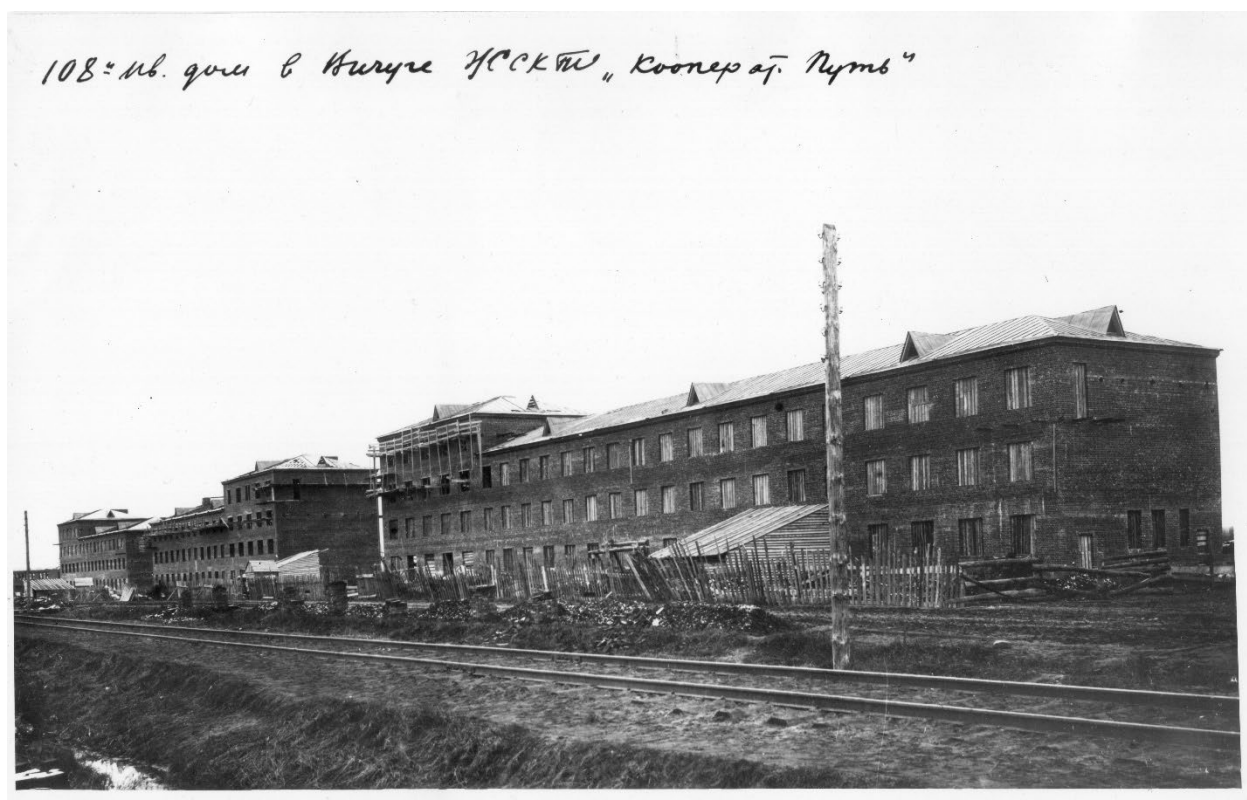
Фото 9. Историческое фото периода строительства комплекса. 1929 г.  
Материалы архива Комитета Ивановской области  
по государственной охране объектов культурного наследия.

Анализ исторической фотографии строительства комплекса домов с большой уверенностью позволил заключить, что первым из этого комплекса был построен дом № 16 (1928 г.), затем три 3-4-этажных дома – №№ 18, 20, 22 (1929-1930 гг.), а затем – дом № 24 (1930-1931 гг.). Она также демонстрирует, что первоначальный облик домов дошёл до наших дней.

По всей видимости, надпись «108<sup>я</sup> кв. дом в Вичуге ЖСКТ «Кооперативный путь», отражает общее количество квартир во всех постройках, которые трактовались как один объект из нескольких корпусов (по примеру весьма расхожей нумерации в Москве или Петербурге или домов рабочих поселков Иваново-Вознесенска – 400 квартирному или дому по ул. Октябрьской, 3/70). Позднее домам были присвоены самостоятельные номера. Но не даром они

изображены на историческом фото в виде единого комплекса. И действительно, если сложить количество квартир по всем ПЯТИ домах, то их число в сумме составит 108.

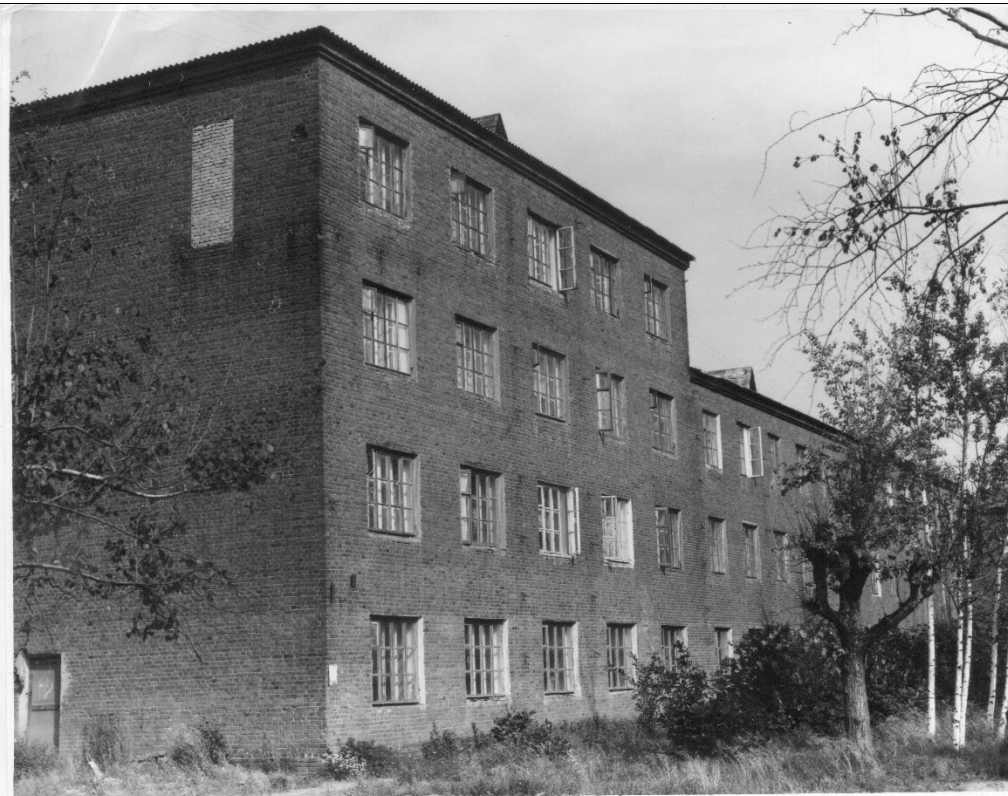
Историческая расстекловка оконных рам домов №№ 18, 20, 22

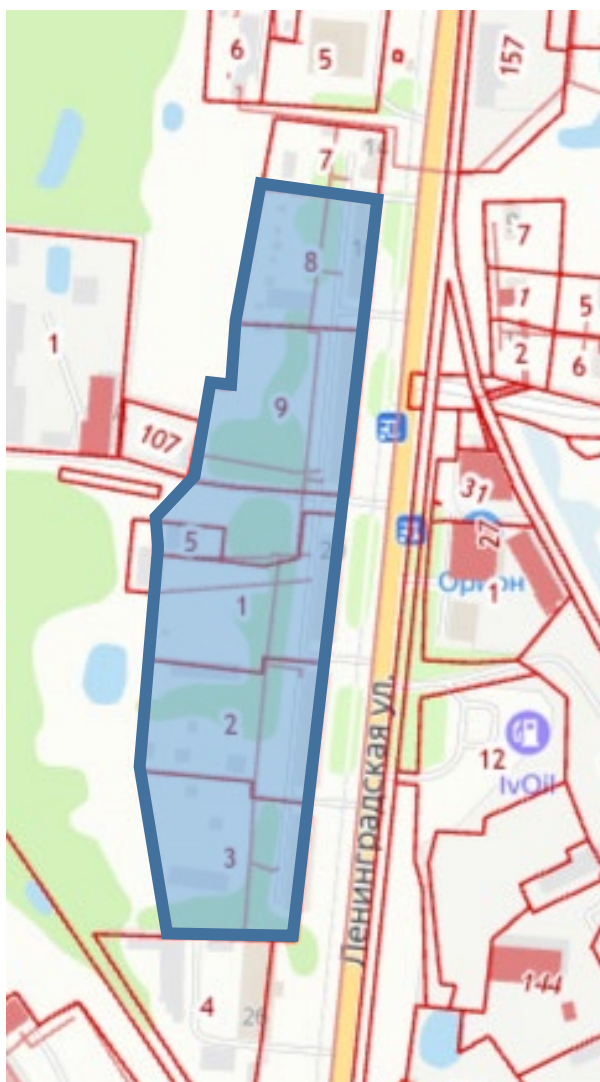
Рис. 7. Фрагмент публичной кадастровой карты места расположения ОКН.  
Устанавливаемая граница обозначена синей линией,  
территория объекта – в слабой голубой заливке

Начертание границы целесообразно осуществить по условной границе ареала исторической застройки комплекса на основании принципа исторической общности этой застройки в 1930-х гг. (включая дровники и сараи). В состав территории ОКН необходимо включить земельные участки в пределах кадастрового квартала 37:23:050301 в пределах обозначенной на нижеприведенной схеме территории, включающей земельные участки с К№ 37:23:050301:1, 37:23:050301:2, 37:23:050301:3, 37:23:050301:8, 37:23:050301:9.
