АКТ

государственной историко-культурной экспертизы

по обоснованию целесообразности включения
в единый государственный реестр
объектов культурного наследия (памятников истории и культуры)
народов Российской Федерации
выявленного объекта культурного наследия

«Ансамбль соборной площади:
Троицкая церковь; Церковь Грузинской Божьей матери;
Николаевская (зимняя) церковь;
Колокольня ансамбля церквей в с Васильевское;
Угловая башня ограды ансамбля церквей;
Хозяйственная постройка ансамбля Троицкого собора»,
расположенного по адресу
Ивановская обл., Шуйский район, с. Васильевское

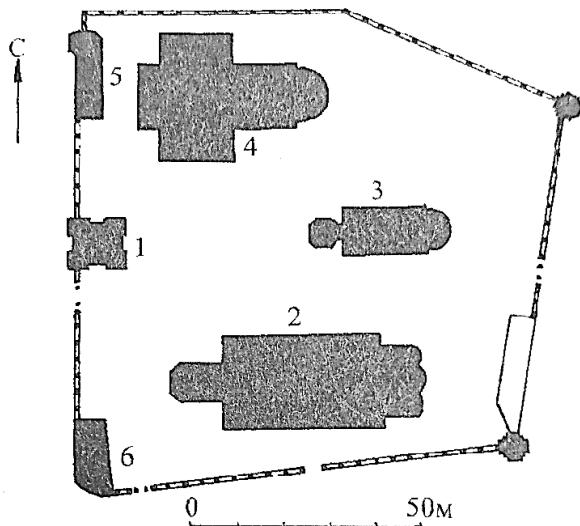
Рис. 2.

Расположение составных частей комплекса согласно «Свода памятников архитектуры и монументального искусства России».

Храмовый комплекс. Генплан:

- 1 – колокольня; 2 – церковь Троицы; 3 – церковь Грузинской Богоматери; 4 – церковь Николая Чудотворца; 5 – богадельня; 6 – архив и кладовые.

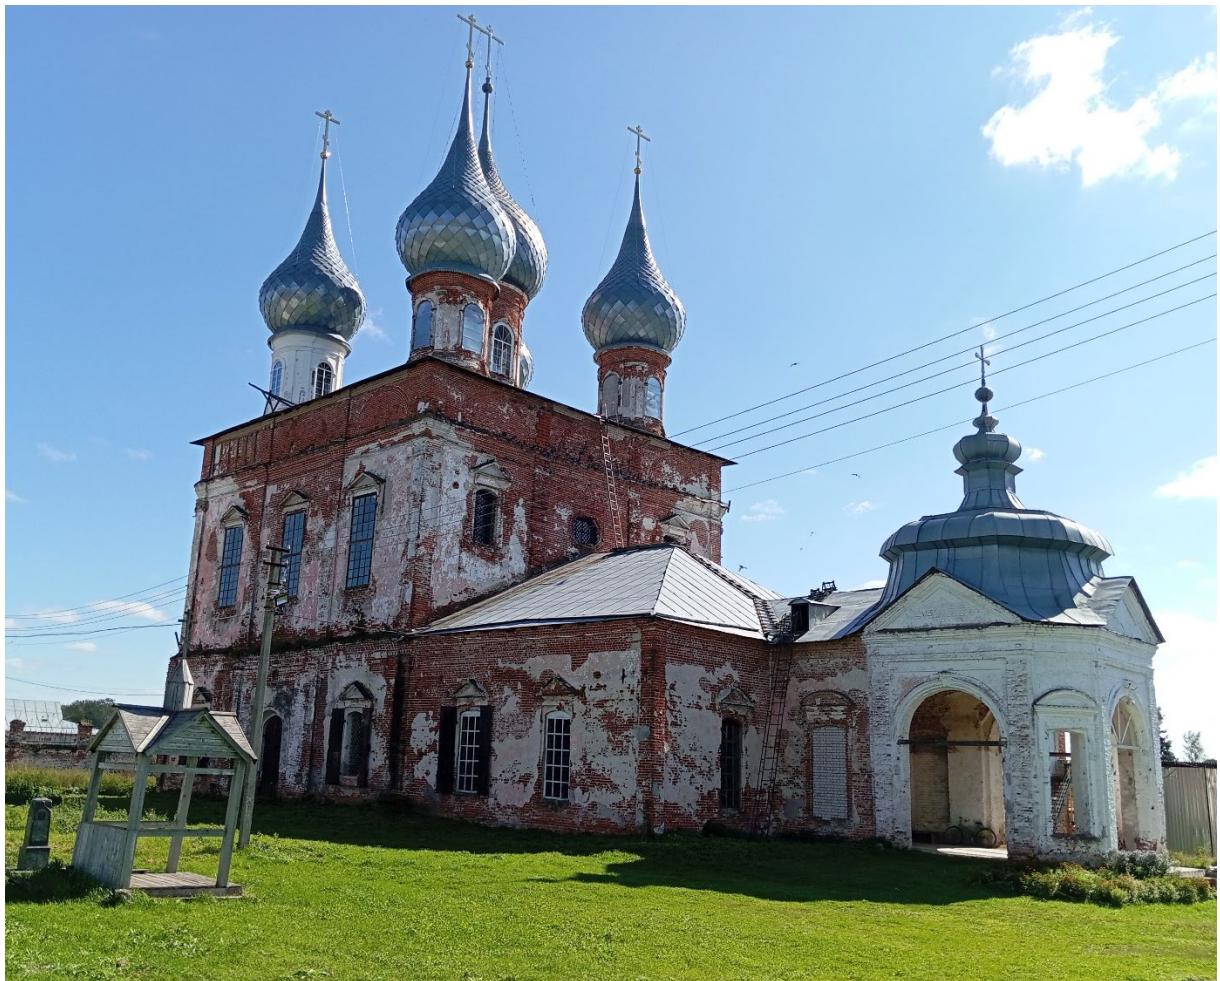
Основу композиции здания составляет крупный квадратный в плане четверик с четырехскатной крышей и пятью главами на круглых в плане барабанах (центральный из них крупнее). С востока к четверику примыкает трехчастная апсида. С запада - трапезная в ширину основного четверика под вальмовой крышей и длинное крыльцо в ширину 1/3 трапезной со скругленными углами под двухскатной крышей и сплюснутым фигурным куполом с главкой. С южной стороны притвора имеется дисгармонирующая пристройка советского периода.

Фото 6. Троицкая церковь. Вид с севера.

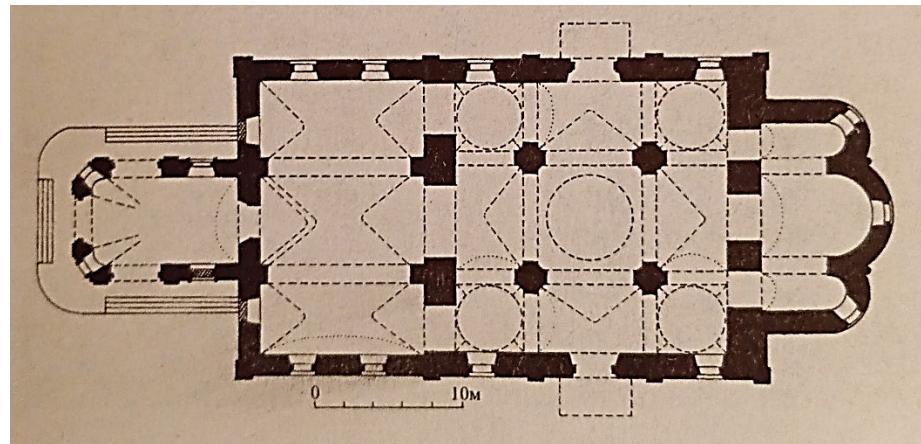
Рис. 3. План Троицкой церкви

Церковь принадлежит к православным типам храмов. Объемно-планировочная структура здания - крестово-купольная, с 4 столбами в основном четверике.

Здание имеет традиционную для такого типа сооружений структуру с несущими столбами и стенами по периметру объема храма, трапезной, апсиды и крыльца. Здание возведено из кирпича.

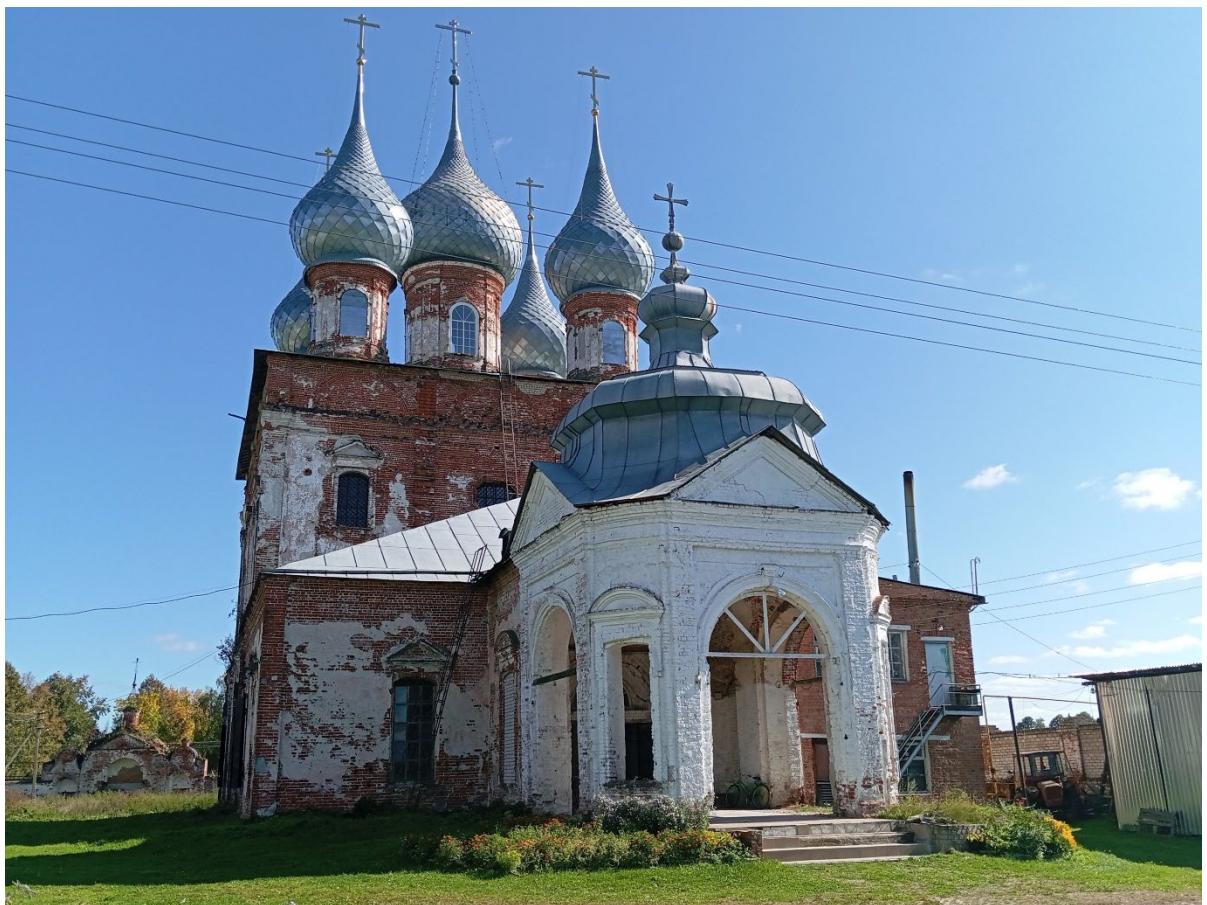
Фото 7. Троицкая церковь. Вид с запада.

Во втором ярусе окна очень крупные и прямоугольные, окна боковых прясел сдвинуты к центру. Между ярусами проходят широкие поясы в виде антаблементов. На западном фасаде в крайних пряслах окна аналогичны окнам первого яруса, а по центру - восьмигранное окно. Барабаны имеют по 4 окна арочного завершения. На фасадах трапезной - по два окна, по углам - лопатки, завершает фасад антаблемент.

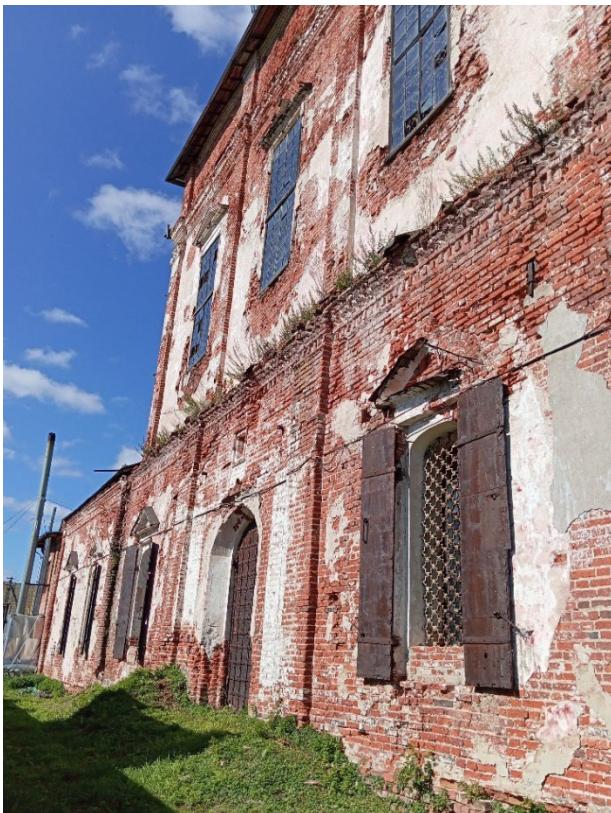
Фасады двусветного четверика расчленены лопатками на три пряди и ложными дугами закомар в аттиковом ярусе, отделенном карнизом. На южном и северном фасадах по осям прядей 1 яруса - оконные и дверной (в центре первого яруса) проемы лучкового завершения.

Фото 9. Троицкая церковь.
Южный фасад.

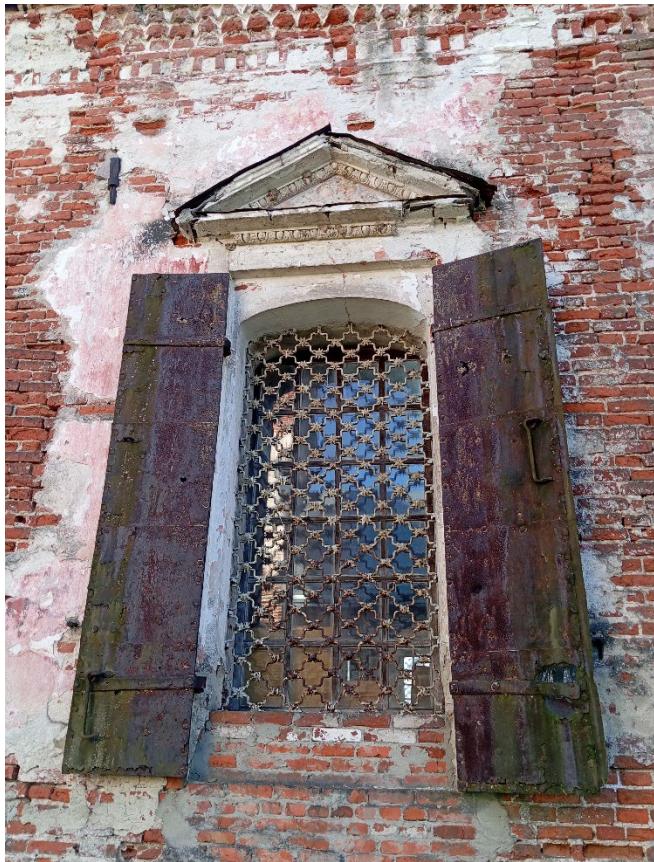
В окнах сохранились решетки крестового рисунка, железные ставни на окнах, а в дверном проеме основного четверика - подлинная железная дверь.

Фото 11. Железные ставни окна четверика церкви.

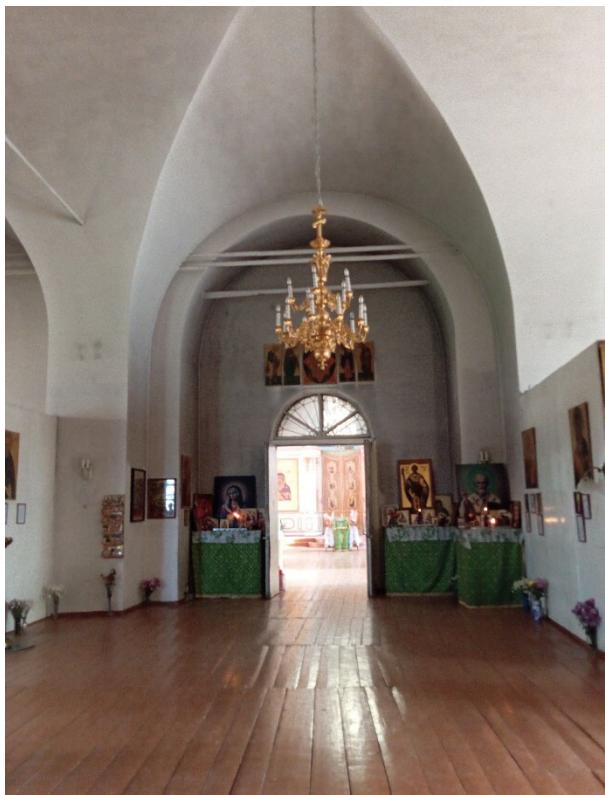
Трапезная раскрыта в храм тремя проёмами; ее высокий коробовый свод разделен продольными подпружными арками и имеет глубокие распалубки.

Фото 13. Интерьер трапезной церкви.

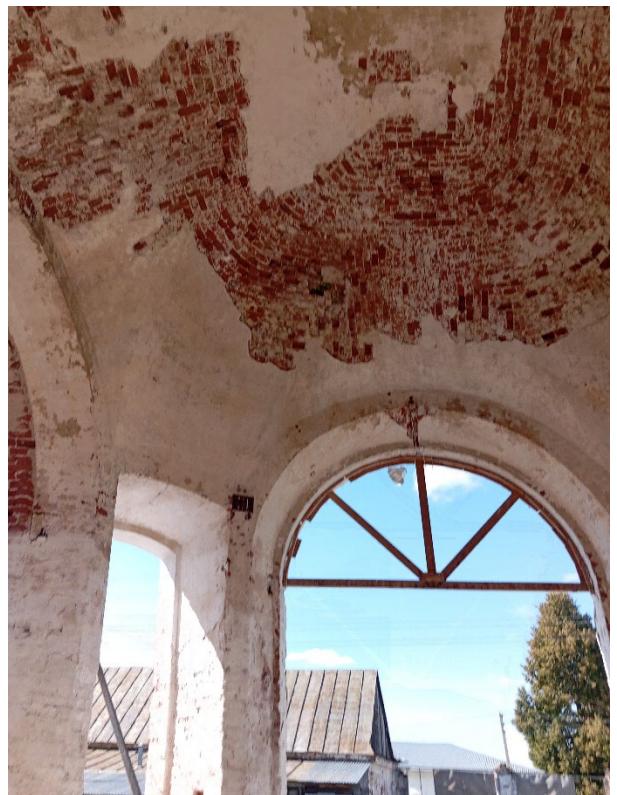
Крыльцо перекрыто коробовым сводом.

Фото 14. Свод крыльца церкви.

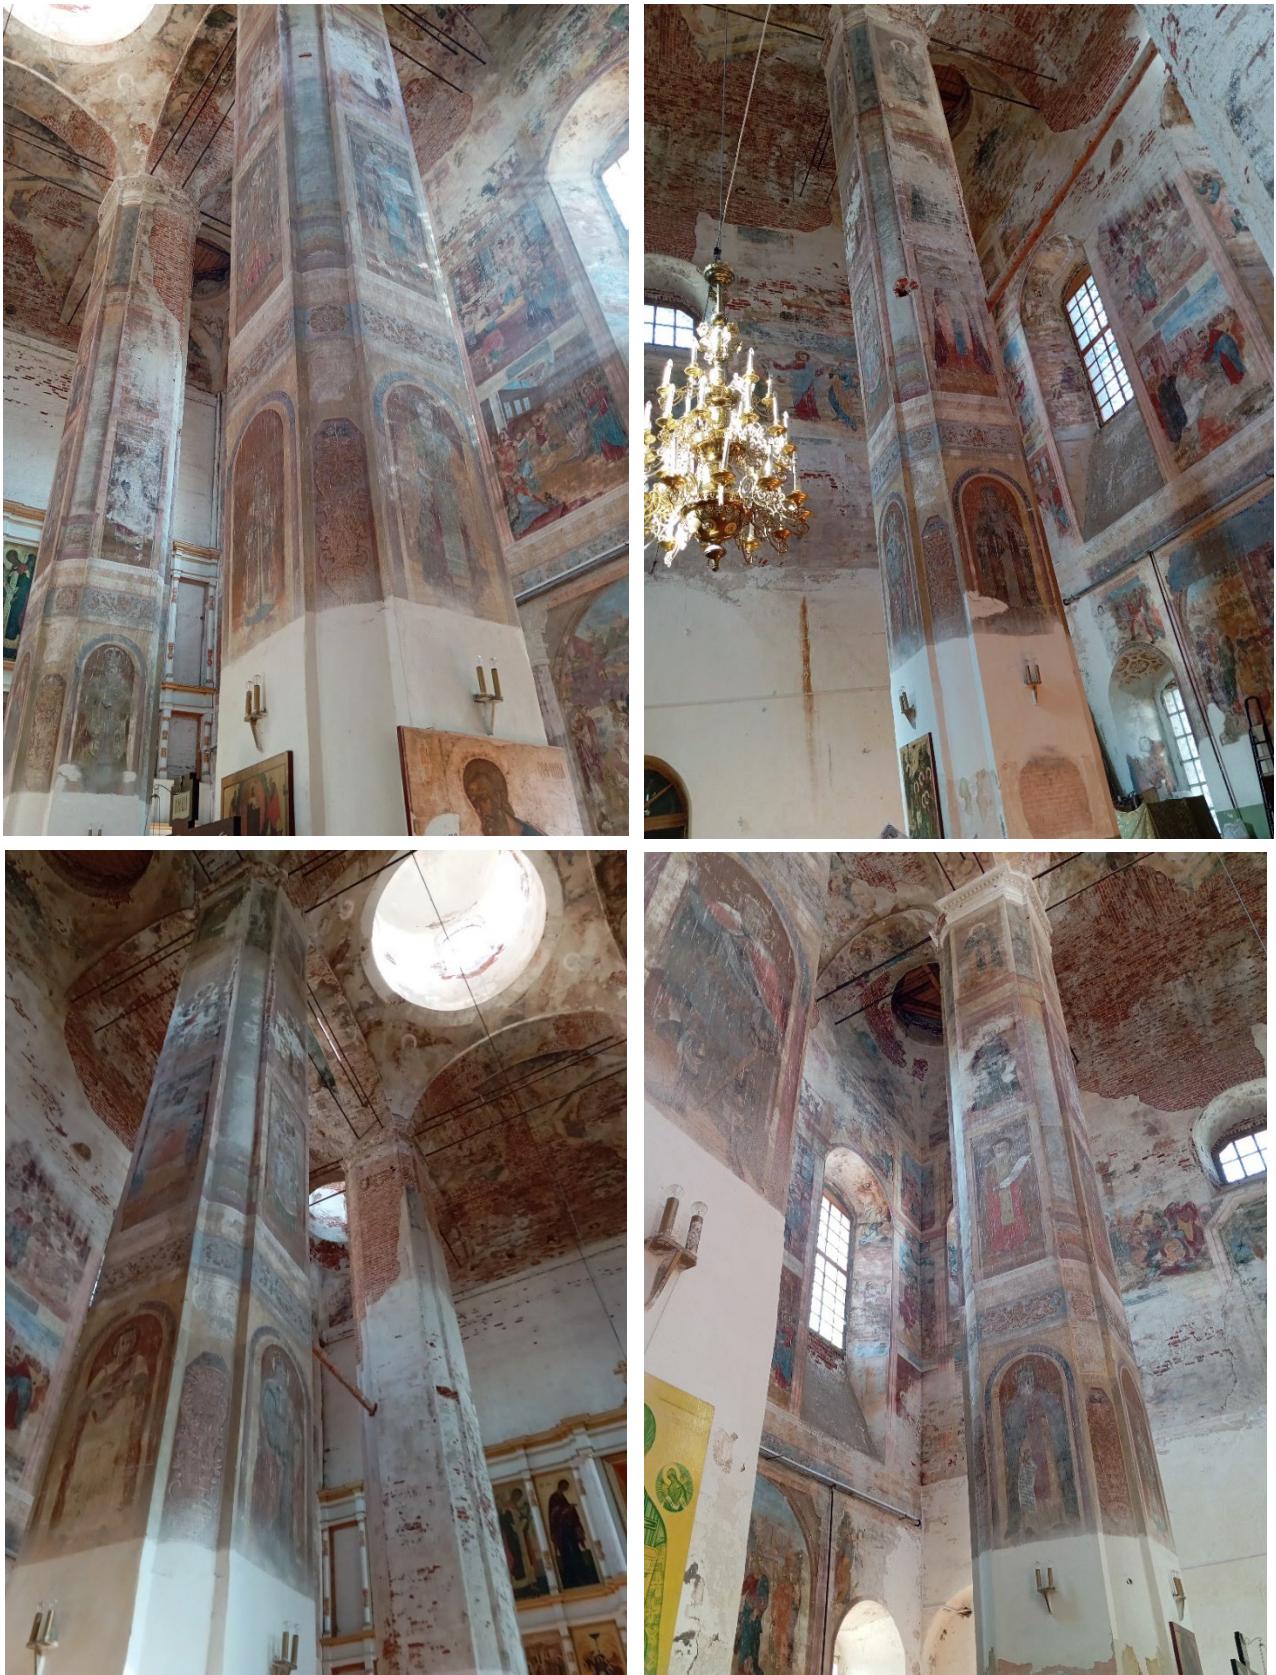
Интерьер четверика перекрыт коробовыми сводами, ориентированными по сторонам света, с подпружными арками, опирающимися на крещатые столбы со срезанными внутренними углами. Центральная и угловая ячейки - со световыми барабанами на парусах.

В основном четверике утрачена роспись рубежа 19-20 веков в нижнем ярусе стен и столбов. В верхнем ярусе стен, столбов, на элементах купола сохранившаяся роспись исполнена иконописцем Тимофеем Медведевым в 1828 г.; она является выдающимся памятником палехско-шуйского изобразительного искусства.

Фото 15-18. Интерьеры четверика церкви.

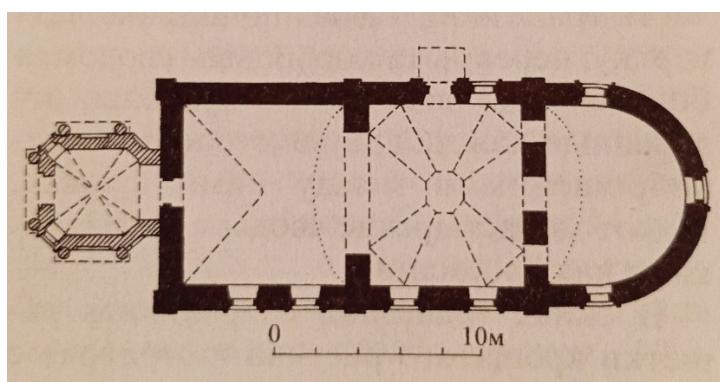
Рис. 4. План церкви Грузинской Божьей матери.

Здание имеет традиционную для такого типа сооружений структуру с несущими стенами по периметру объема храма, трапезной, апсиды и притвора. Здание возведено из кирпича.

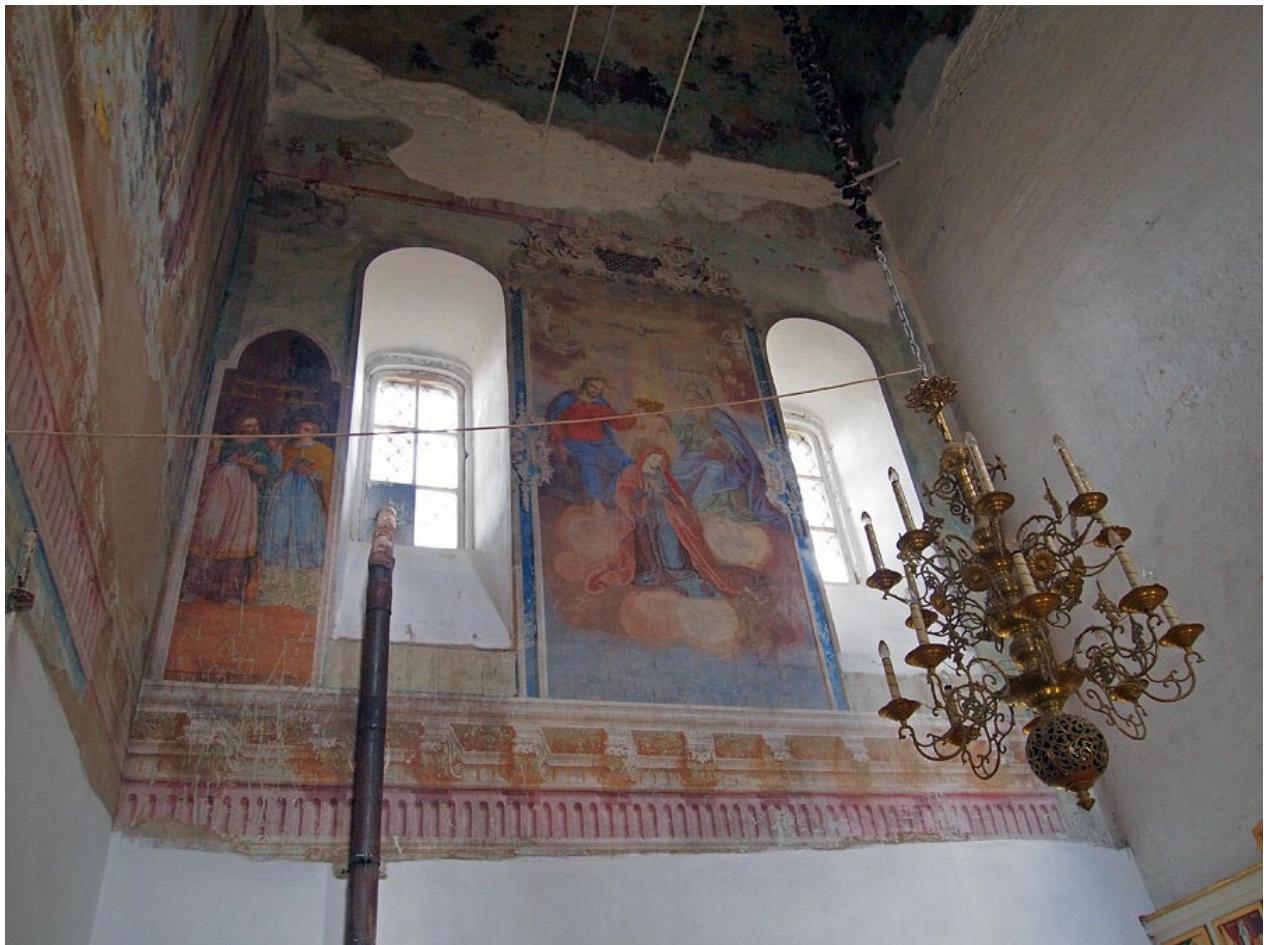
Интерьер четверика перекрыт сомкнутым восьмигранным сводом со световым кольцом, трапезная - однолотковым сводом, притвор - восьмилотковым, а в апсиде - конхой. Апсида связана с основным четвериком тремя арками. В основном стены побелены и лишь во втором свете основного четверика и его своде сохранились живописные росписи 19 века маслом.

Фото 22. Церковь Грузинской Божьей матери. Интерьер

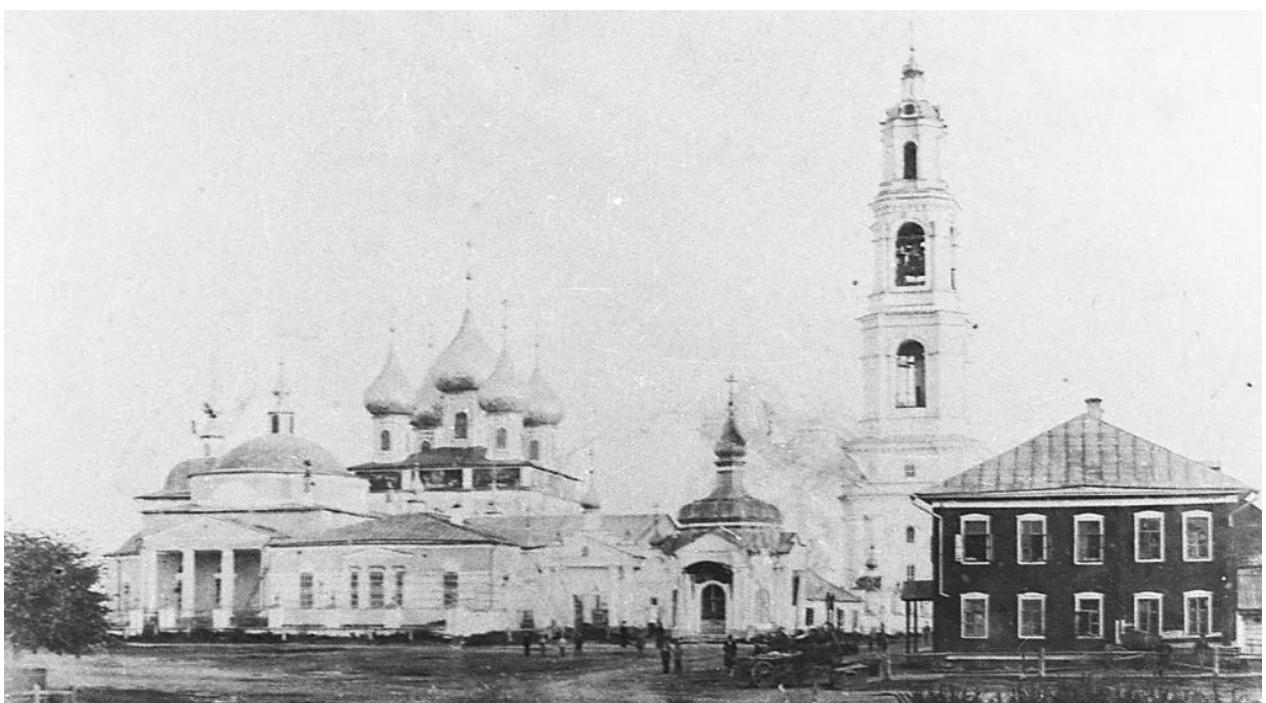
Рис. 6. Дореволюционное фото с севера, со стороны Николаевской церкви (слева).

Ранее аналогичные ворота с калитками существовали и с северной стороны, восточнее северо-западной угловой башни (см. рис. 6 выше). Однако со временем они были утрачены.

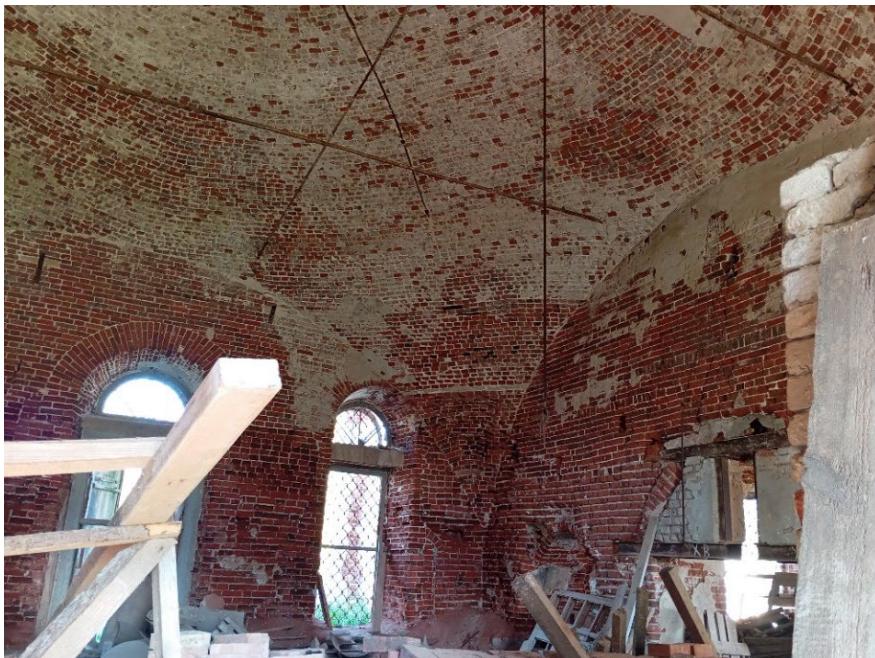
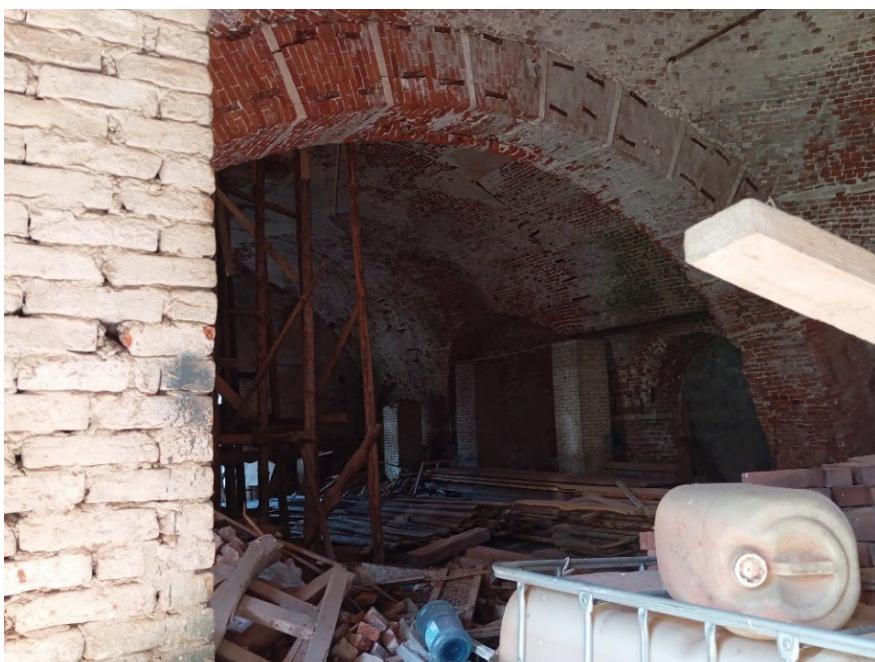
Интерьер основного объема перекрыт глухим уплощенным куполом на парусах и открывается широким проемом в трапезную и тремя арочными - в апсиду, перекрытую конхой. Средняя часть трапезной, равная по ширине четверику, перекрыта коробовым сводом, боковые, где помещались приделы – монастырскими сводами с распалубками над проемами. Центральная часть отделена от боковых простенками с переброшенными между ними арками.

Фото 25, 26. Интерьеры храма.

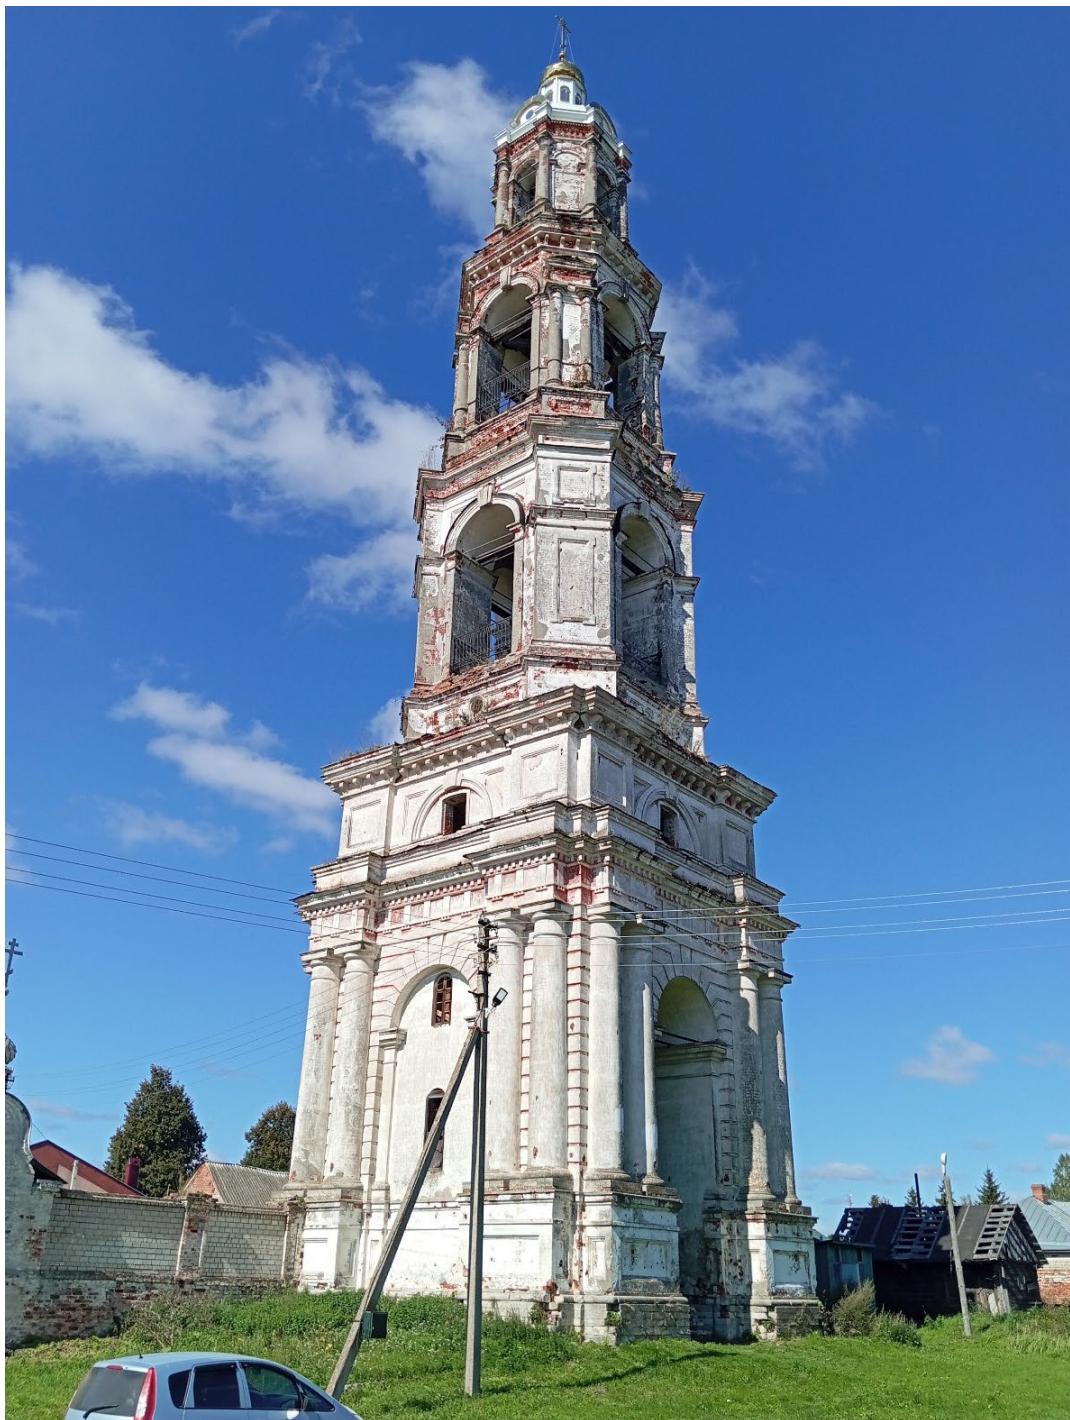
В 4-м ярусе колонны - дорические, с гладкими стволами. Антаблемент - с фризом с прямоугольными нишами, многоступенчатым карнизовом большого выноса (на раскреповках - по два карниза). Аттики - фигурные с круглыми окнами.

Фото 27. Колокольня. Вид с юго-востока.

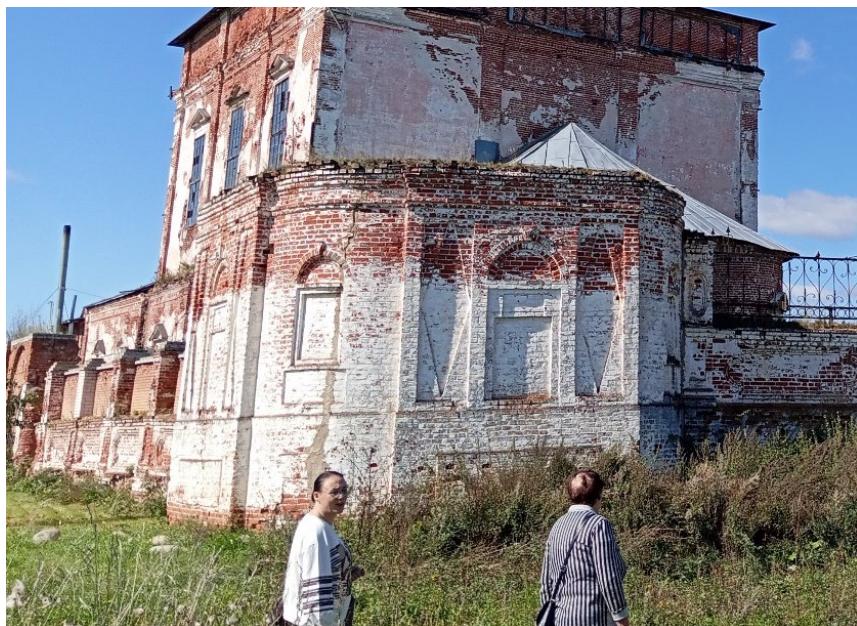
Скромное сооружение в формах раннего классицизма. На основных гранях по центру - ниши ложных окон - прямоугольного и над ним полу- круглого, завершенного архиволтом с замковым камнем. По бокам - в прямоугольных неглубоких нишах - ромбовидные ниши. В цокольной части - горизонтально ориентированные филенки. На скругленных угловых гранях по центру- ниши ложных окон - прямоугольного (меньшего, чем на основных гранях) и над ним полукруглого, завершенного архиволтом с замковым камнем.

Фото 28. Юго-восточная угловая башня.

Под нишами ложных окон - прямоугольная горизонтально ориентированная неглубокая ниша. Везде между цоколем и основной частью - поясок. Завершает фасад антаблемент с плоским фризом и многоступенчатым карнизов.

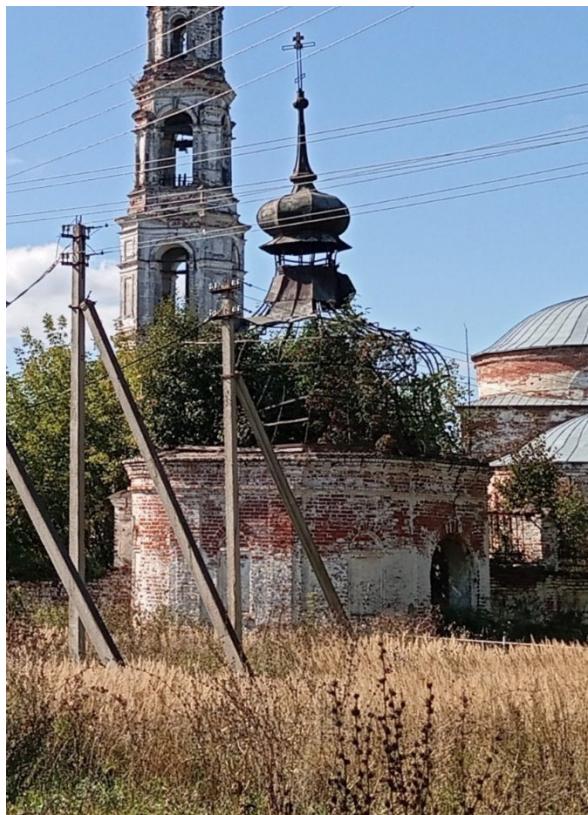
Скромное сооружение в формах раннего классицизма. На двух из основных гранях - арочные проемы. На двух других основных гранях и угловых по центру - одинаковые ниши ложных окон - прямоугольного и над ним полукруглого, завершенного архивольтом с замковым камнем. По их бокам на основных гранях - лопатки. Завершает фасад антаблемент с сильно выступающей тенией, плоским фризом и многоступенчатым карнизов.

Фото 29. Северо-восточная угловая башня.

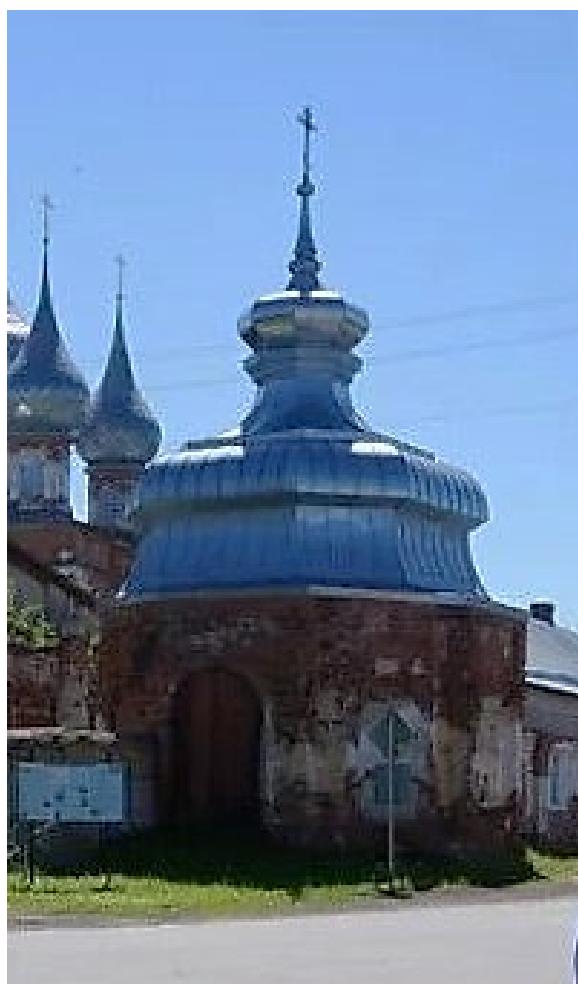
Скромное небольшое здание в формах раннего классицизма. На северной основной грани - арочный дверной проем с решеткой крестчатого рисунка. На двух других основных гранях по центру - одинаковые ниши прямоугольного окна. На скругленных угловых гранях по центру - ниши ложных окон - арочной формы и над ним полукруглого, завершенного архивольтом с замковым камнем.

Фото 30. Северо-западная угловая башня.

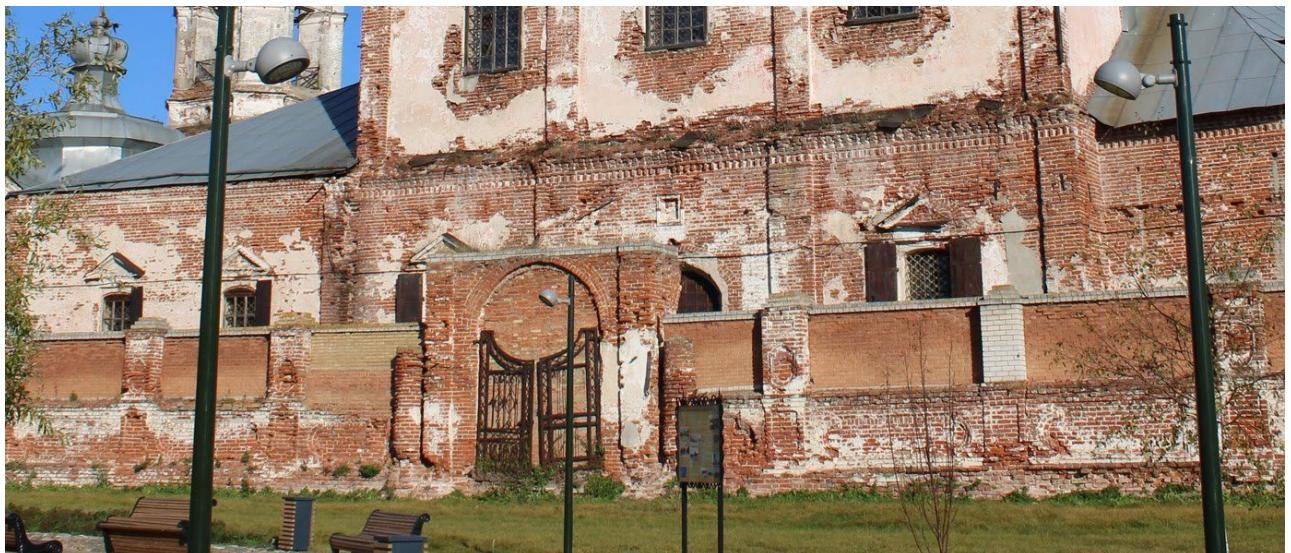
Одночастное сооружение, с арочным проемом, ныне заложенным кирпичом. Возможно, они были решены также, как и другие ворота, т.к. по краям расположены полукруглые в плане остатки стволов колонн.

Фото 37. Южные ворота без калиток. Вид с внешней стороны, с юга.

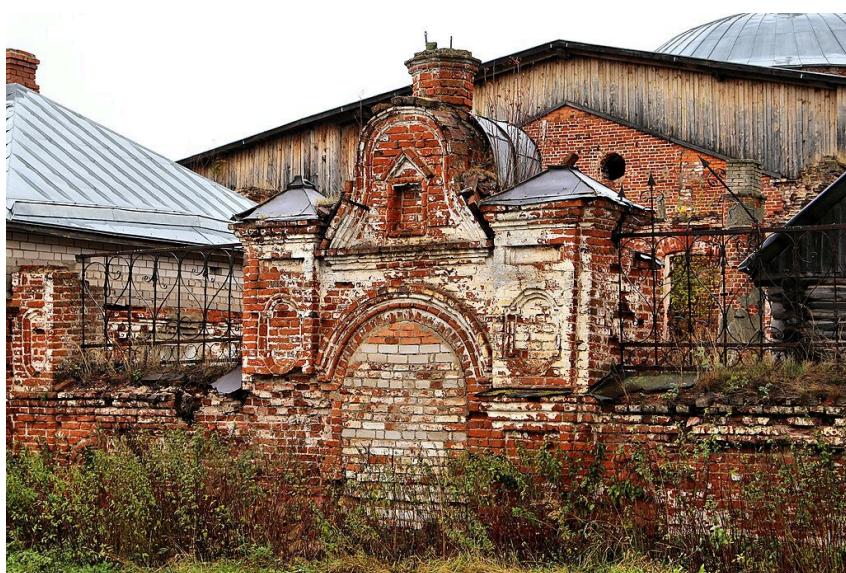
Одна из них – в западной части ограды, южнее кузницы. Это одночастное сооружение, с арочным проемом, увенчанное барабаном для главки. Барабан главки - низкий, круглый в плане. Центральная часть - с фигурным завершением, по бокам которой - небольшие тумбы. По периметру фигурного завершения - многоступенчатый карниз. На боковых тумбах – фигурные филенки.

Фото 38. Западная калитка.

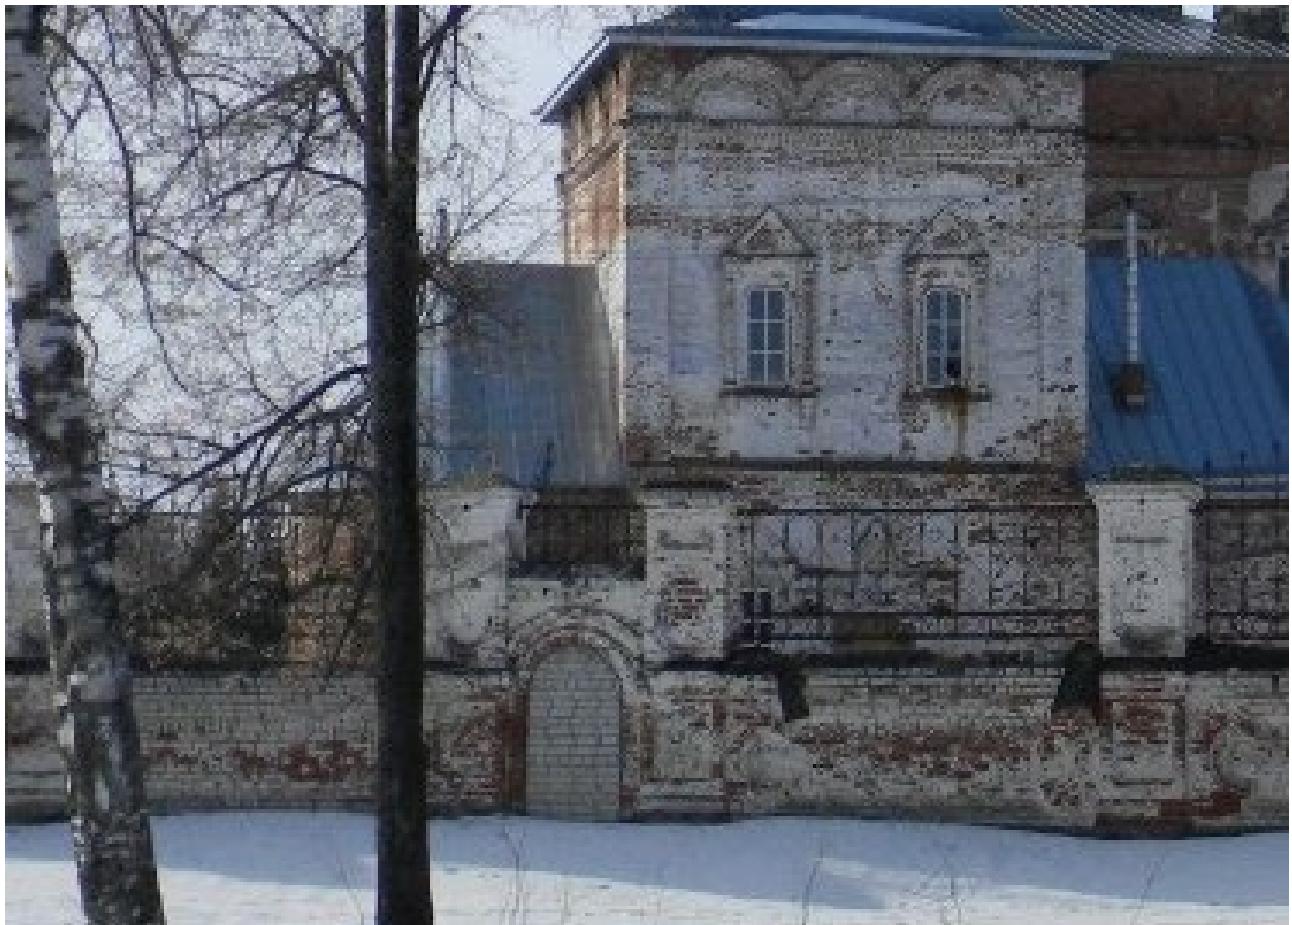
Ещё одна калитка имеется с северной стороны. Это одночастное сооружение, с арочным проемом, по бокам которого – столбы ограды.

Фото 39. Северная калитка в структуре ограды. Фото из интернета.

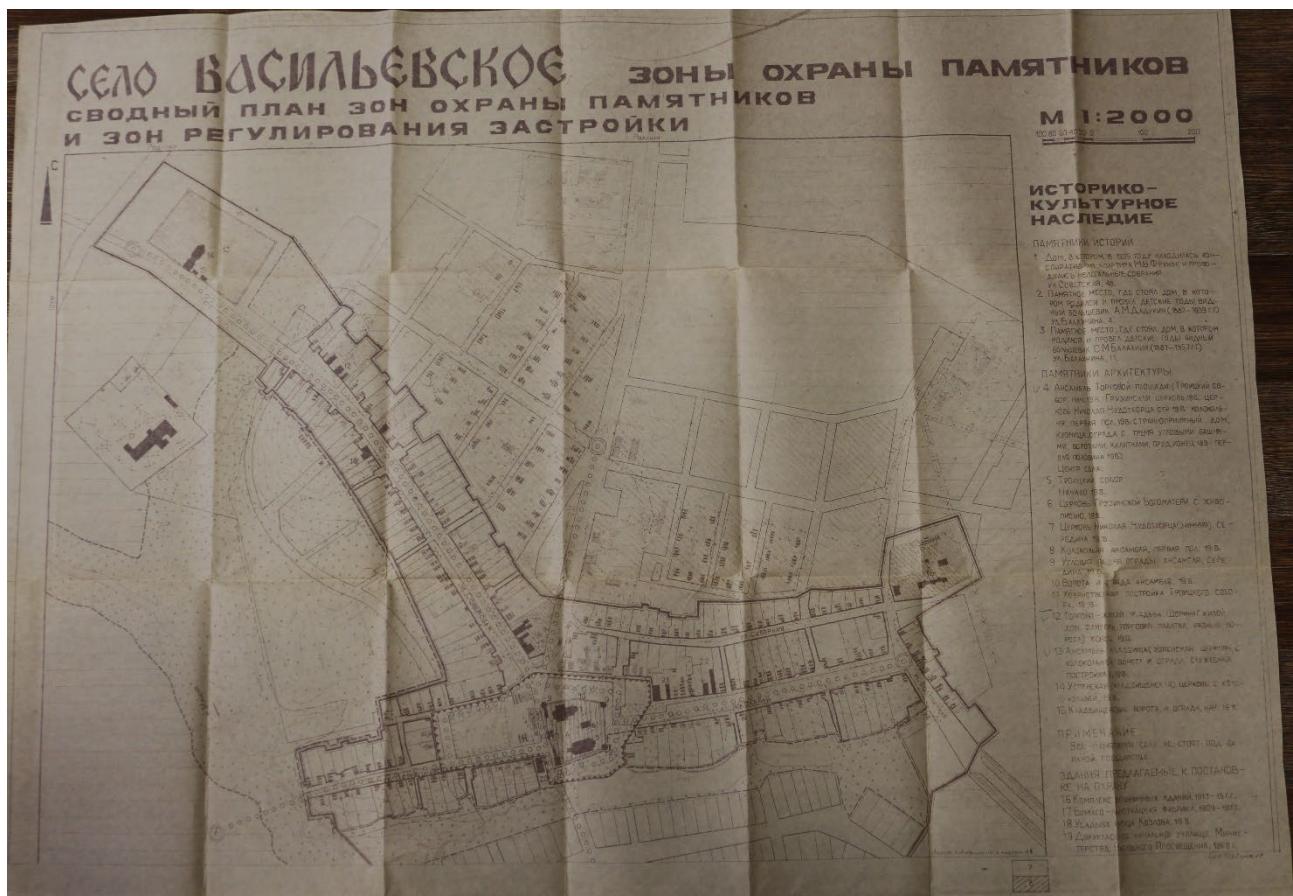
Рис. 8. Фрагмент основного чертежа Проекта зон охраны недвижимых памятников истории и культуры с. Васильевского Ивановской области.

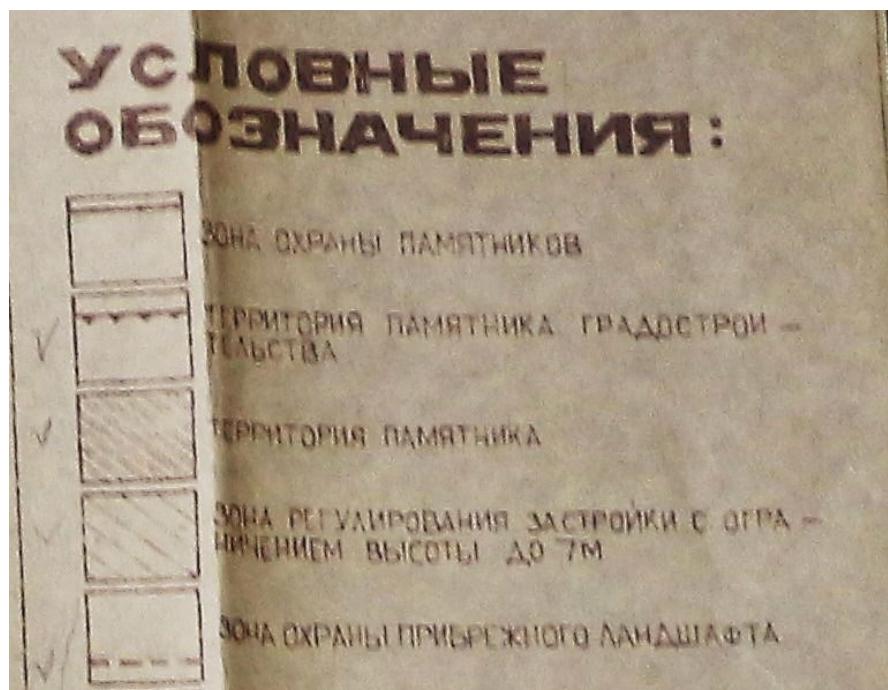
Рис. 9. Фрагмент основного чертежа Проекта зон охраны недвижимых памятников истории и культуры с. Васильевского Ивановской области.

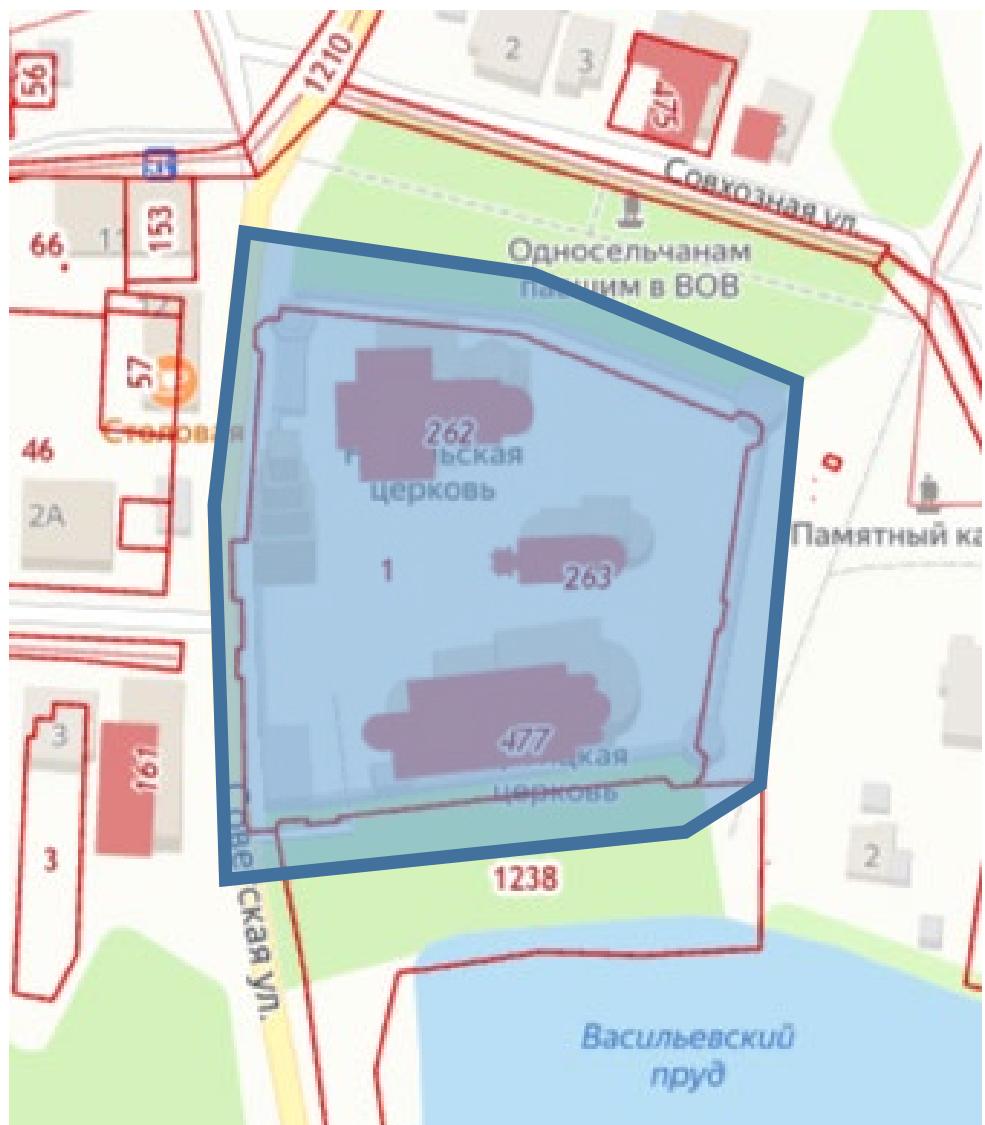
Рис. 10. Фрагмент публичной кадастровой карты места расположения ОКН.

*Устанавливаемая граница обозначена синей линией,
территория объекта – в слабой голубой заливке*
