## АКТ

Государственной историко-культурной экспертизы в целях обоснования целесообразности включения в единый государственный реестр объектов культурного наследия (памятников истории и культуры) народов Российской Федерации выявленного объекта культурного наследия «Жилой дом с мастерской С.О. Сергеева», начало XX века (Ивановская обл., г. Иваново, Дальний тупик ул., 6) (Распоряжение Комитета Ивановской области по государственной охране объектов культурного наследия «О выявленном объекте культурного наследия, расположенном на территории Ивановской области» № 61-о от 6. 06. 2023 г.) и определения категории историко-культурного значения выявленного объекта культурного наследия

Выявленный объект культурного наследия «Жилой дом с мастерской С.О. Сергеева», начало XX века (Ивановская обл., г. Иваново, Дальний тупик ул., 6) (Распоряжение Комитета Ивановской области по государственной охране объектов

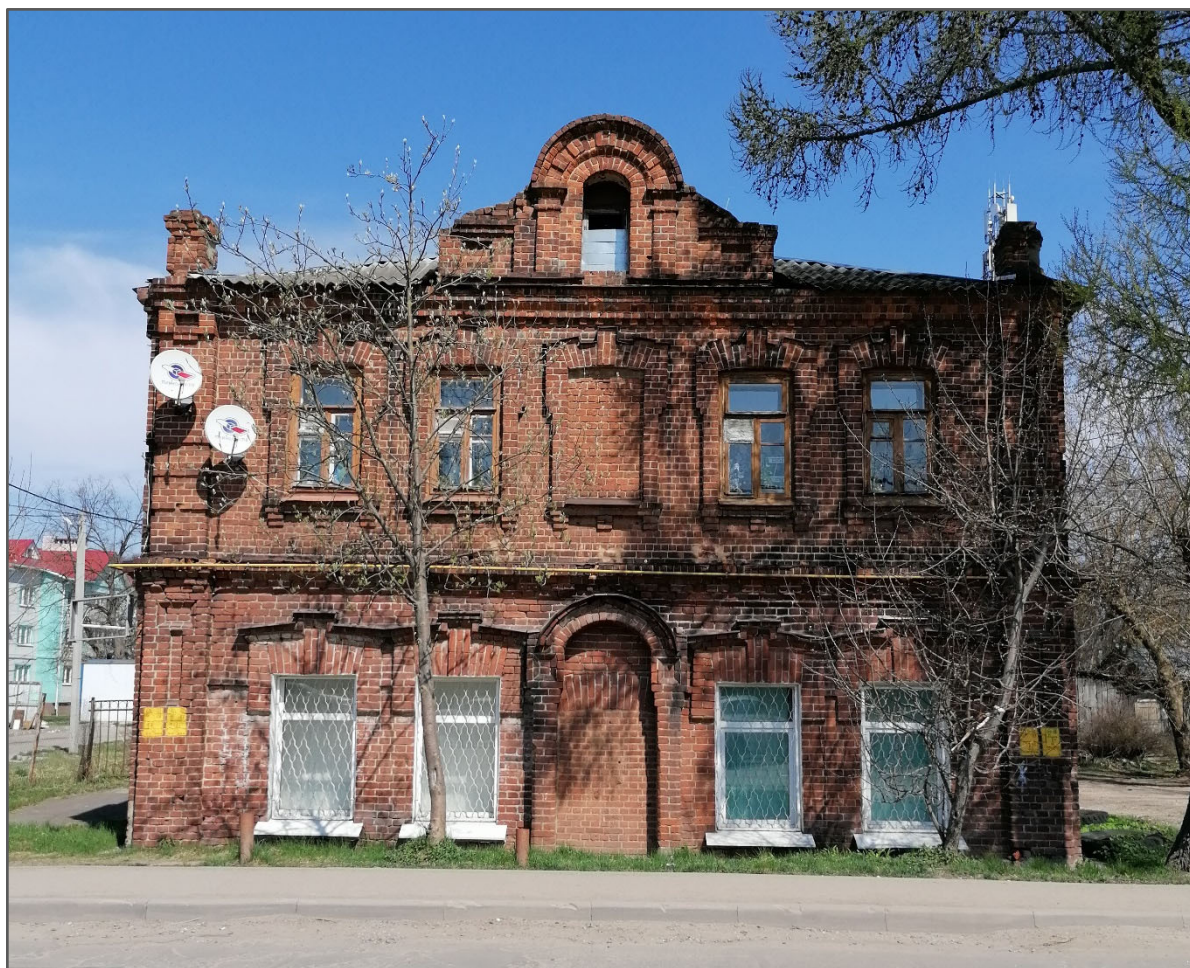
**Наименование объекта:** Жилой дом с мастерской С.О. Сергеева нач. XX в.  
**Фотографическое изображение объекта 2021 г.:**

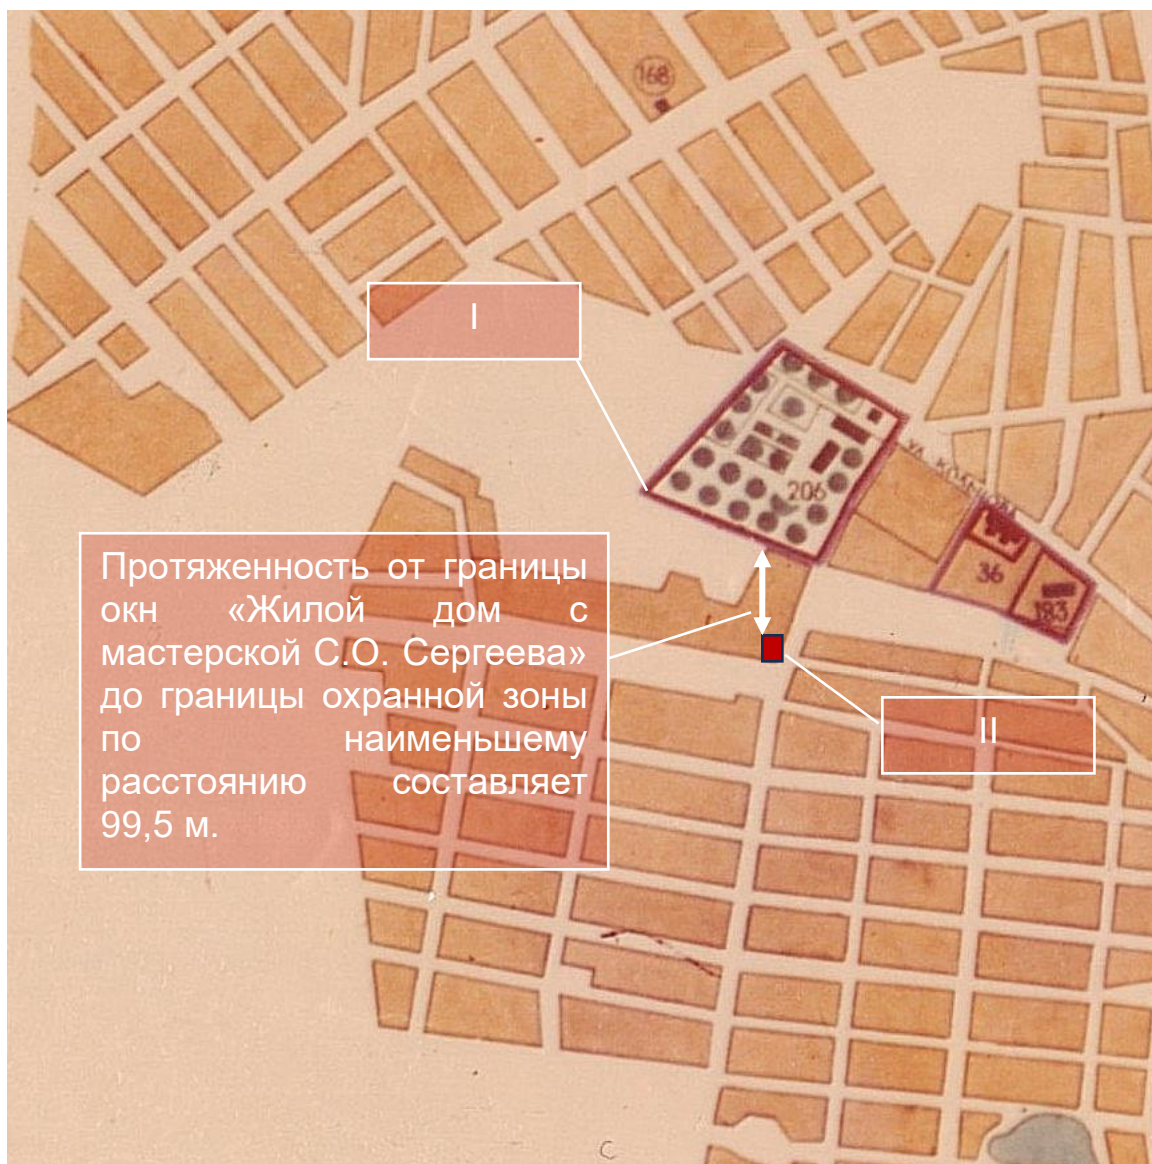
Проект охранных зон и зон  
регулирования застройки, разработанный в 1983 г. для объекта  
культурного наследия «Усадьба Гарелина». Утвержден решением исполкома  
облсовета народных депутатов 04.05.1990 г.

- I. Охранная зона территории усадьбы А.И. Гарелина
- II. Территория памятника местного (муниципального) значения «Жилой дом с мастерской С.О. Сергеева». Начало XX века (Ивановская обл., г. Иваново, тупик Дальний, 6)

В 1983 г. разработан проект охранных зон, совпадающий с зоной регулирования застройки для объекта культурного наследия «Усадьба Гарелина» (Ивановская обл., г. Иваново, ул. Володиной, 4). Проект охранных зон 04.05.1990 г. утвержден решением исполкома облсовета народных депутатов. Расстояние от границ территории экспертируемого объекта «Жилой дом с мастерской С.О. Сергеева», начало XX в. (Ивановская область, г. Иваново, Дальний тупик ул., 6) до границы охранной зоны объекта культурного наследия «Усадьба Гарелина» (Ивановская обл., г. Иваново, ул. Володиной, 4) составляет около 100 м., поэтому территория экспертируемого объекта «Жилой дом с мастерской С.О. Сергеева», начало XX в. (Ивановская область, г. Иваново, Дальний тупик ул., 6) не попадает в охранную зону усадьбы Гарелина (Приложение).

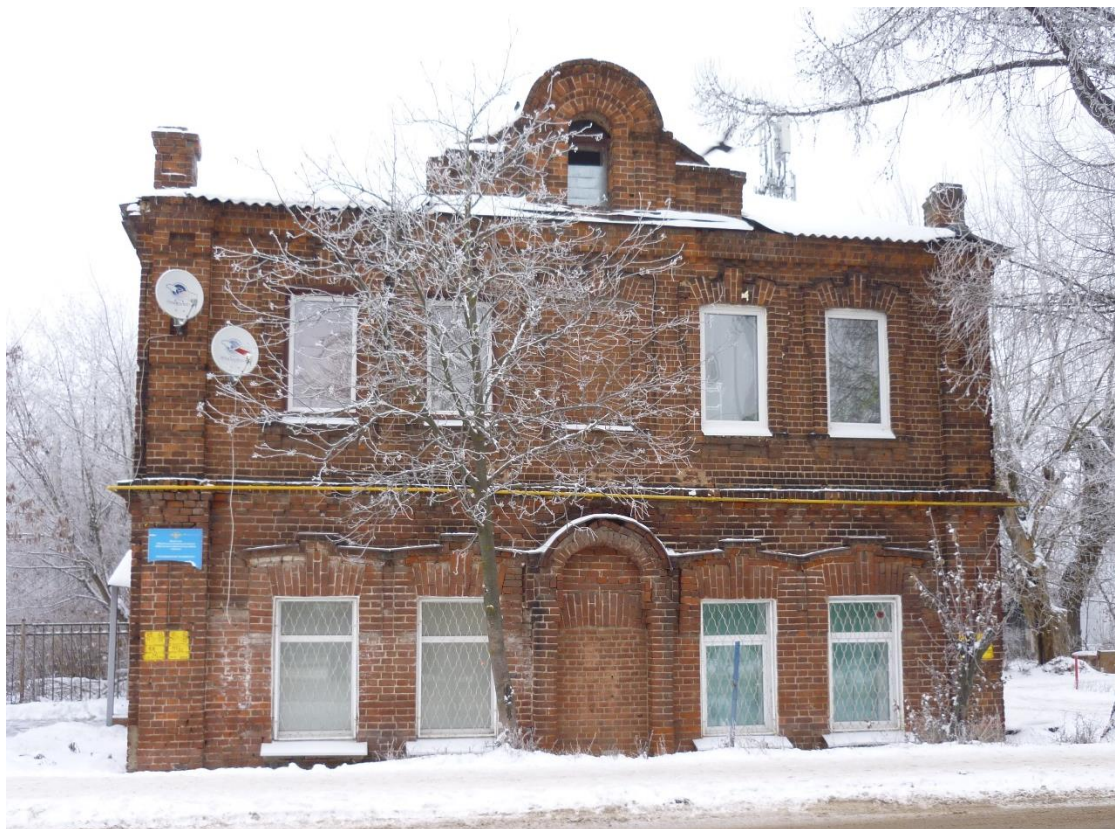
Фасады выполнены в технике лицевой кладки из красного кирпича без штукатурки и имеют богатую отделку в формах эклектики. Главный, юго-западный фасад в пять осей симметричен относительно центральной оси и обращен на ул. Дальний тупик. Углы здания выделены лопатками. На первом этаже лопатки в нижней половине гладкие, в верхней половине по оси находятся вертикальные узкие филенки, а над ними лежащие прямоугольные ширинки. Угловые лопатки второго этажа в нижней половине оформлены ленточным рустом, в верхней части имеются вертикальные одиночные узкие филенки. Лопатки завершаются крупными уступчатыми консолями, по ширине равными лопаткам, с прямоугольными лежащими нишами по центру. Такая же по оформлению лопатка поставлена посередине северо-западного фасада. Горизонталь подчёркивает междуэтажный карниз на ступенчатых консолях, раскрепованный на лопатках. Плоскости фасадов завершаются многообломным карнизом, опирающимся на дентикулы, также раскрепованный на лопатках.

1. Вид с юго-запада. Главный фасад

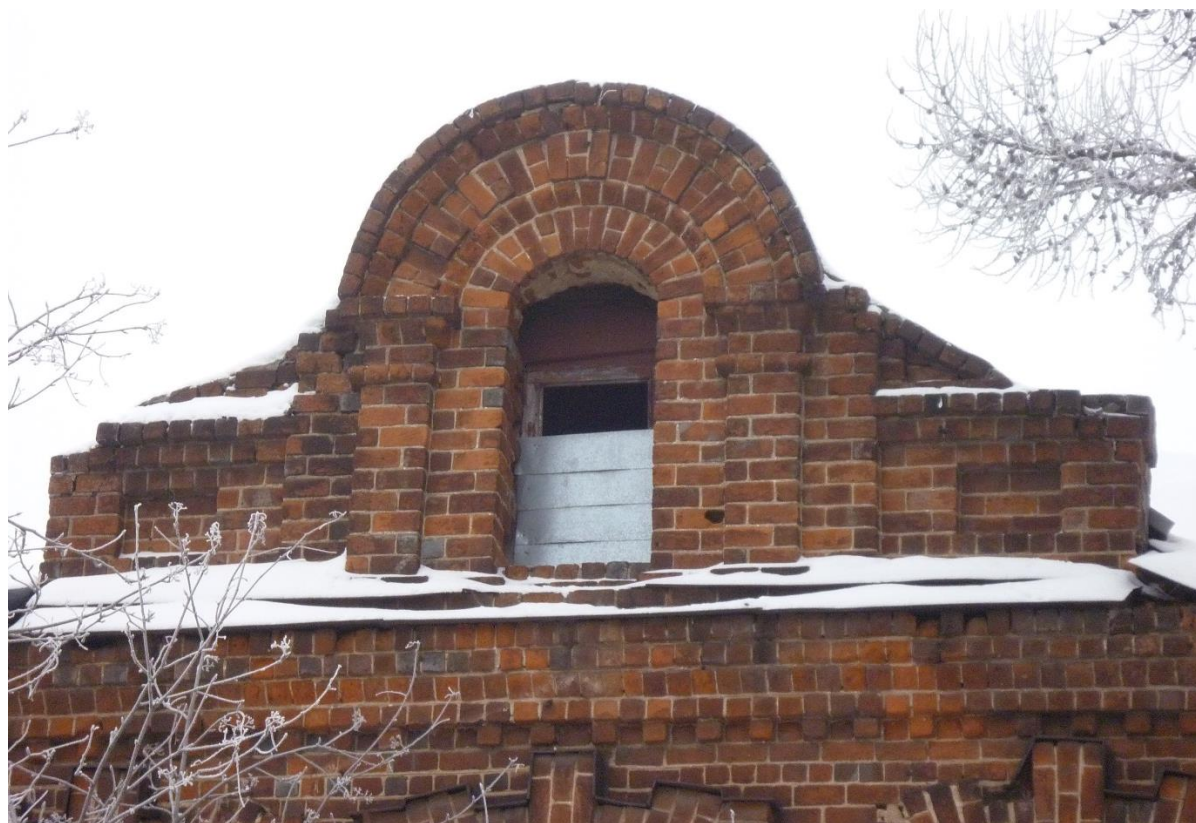
Главный фасад завершается аттиком, прорезанным арочным окном чердака. Центральная часть аттика имеет полуциркульное завершение. Обрамление чердачного окна включает рустованный профилированный архивольт, опирающийся на пилястры. Их капители выполнены из фигурного кирпича. По бокам поставлены парапетные стенки с треугольными филенчатыми контрфорсами. На лицевой поверхности стенок с каждой стороны расположены по одной квадратной филенке. Стенки завершаются профилированными карнизами. На углах здания поставлены парапетные тумбы с квадратными филенками на лицевых поверхностях и профилированными карнизами. Между аттиком и тумбами, вероятно, были металлические решетки, ныне утраченные.

4. Аттик

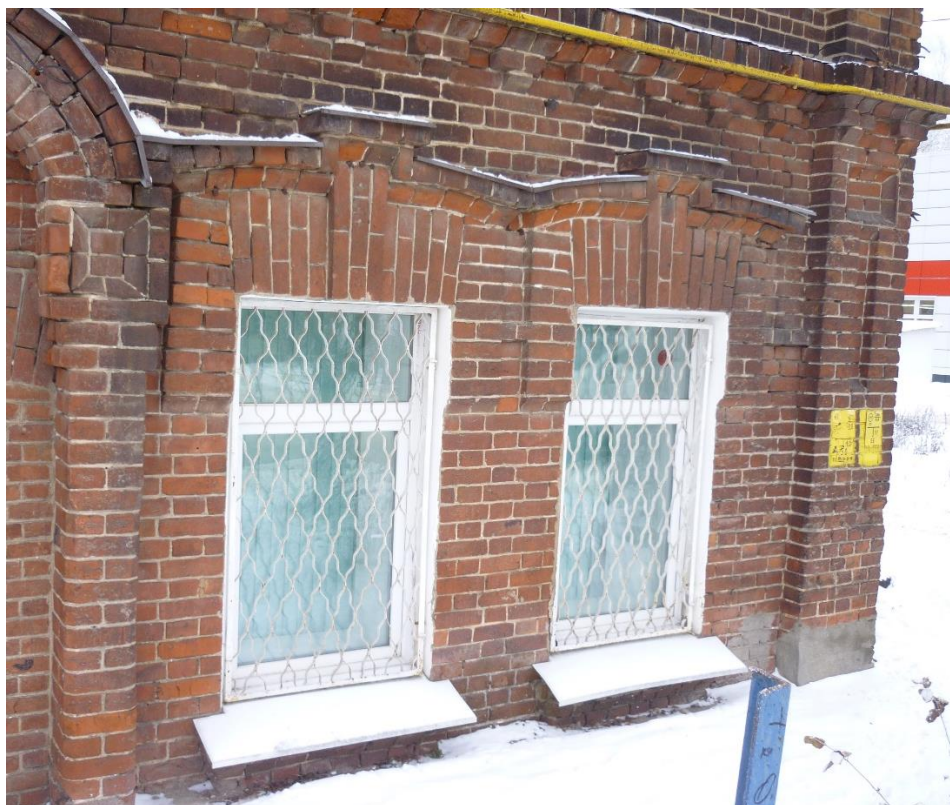
Окна заключены в наличники. На первом этаже оконные проёмы прямоугольные, заключены в массивные полуналичники, включающие прямые клинчатые перемычки с крупными, выступающими из плоскости стены замковыми камнями. По верхнему краю проходит профилированный карниз с подвышением над замковым камнем. Подоконники опираются на массивные консоли. Узкие полочки соединяют полуналичники в их нижней трети между собой и с лопатками. В центре главного фасада расположен первоначальный вход в помещение на первом этаже. Заложенный в настоящее время дверной проем перекрыт лучковой перемычкой. Он обрамлён арочным порталом, включающим профилированный архивольт, опирающийся на боковые стилизованные полуколонны. Они имеют срезанные в нижней половине внутренние углы и расширения в верхней части с квадратными капителями. Их лицевую поверхность украшают прямоугольные ширинки. Оконные проемы второго этажа лучковые. Наличники второго этажа с «ушами»,

5. Окна первого этажа

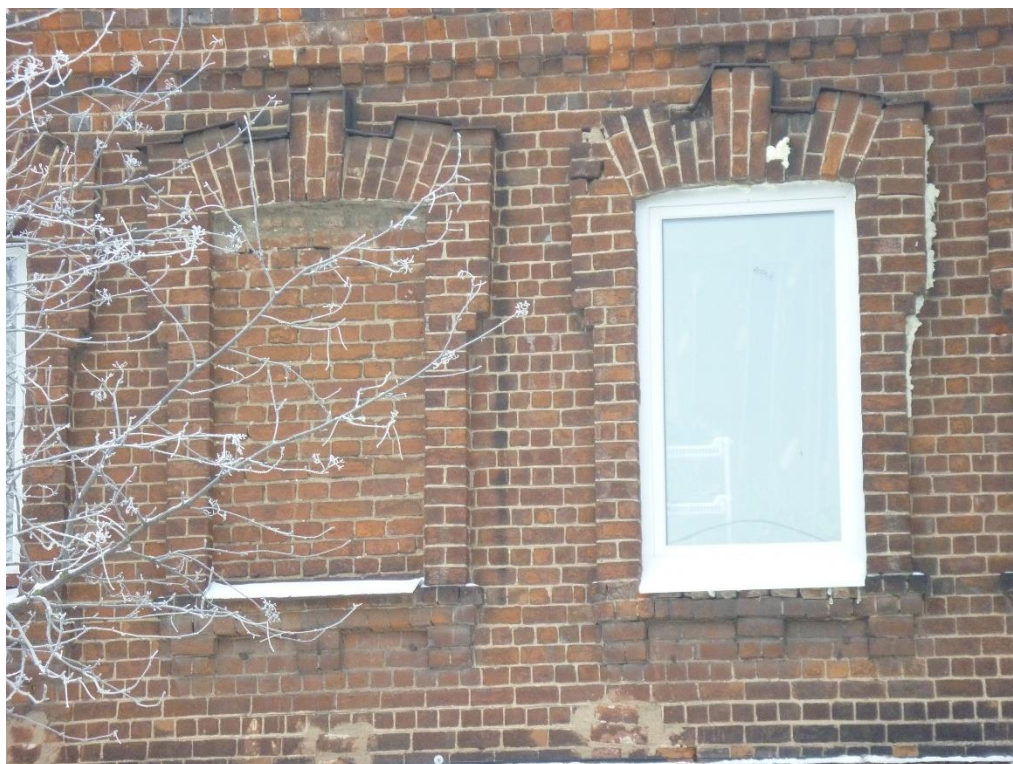
имеющими уступы при переходе в боковины, и клинчатыми перемычками, расчленёнными тремя замковыми камнями, причем центральный выступает из плоскости фасада. Подоконники опираются на три ступенчатые консоли, расположенные в центре и по краям.

6. Окна второго этажа

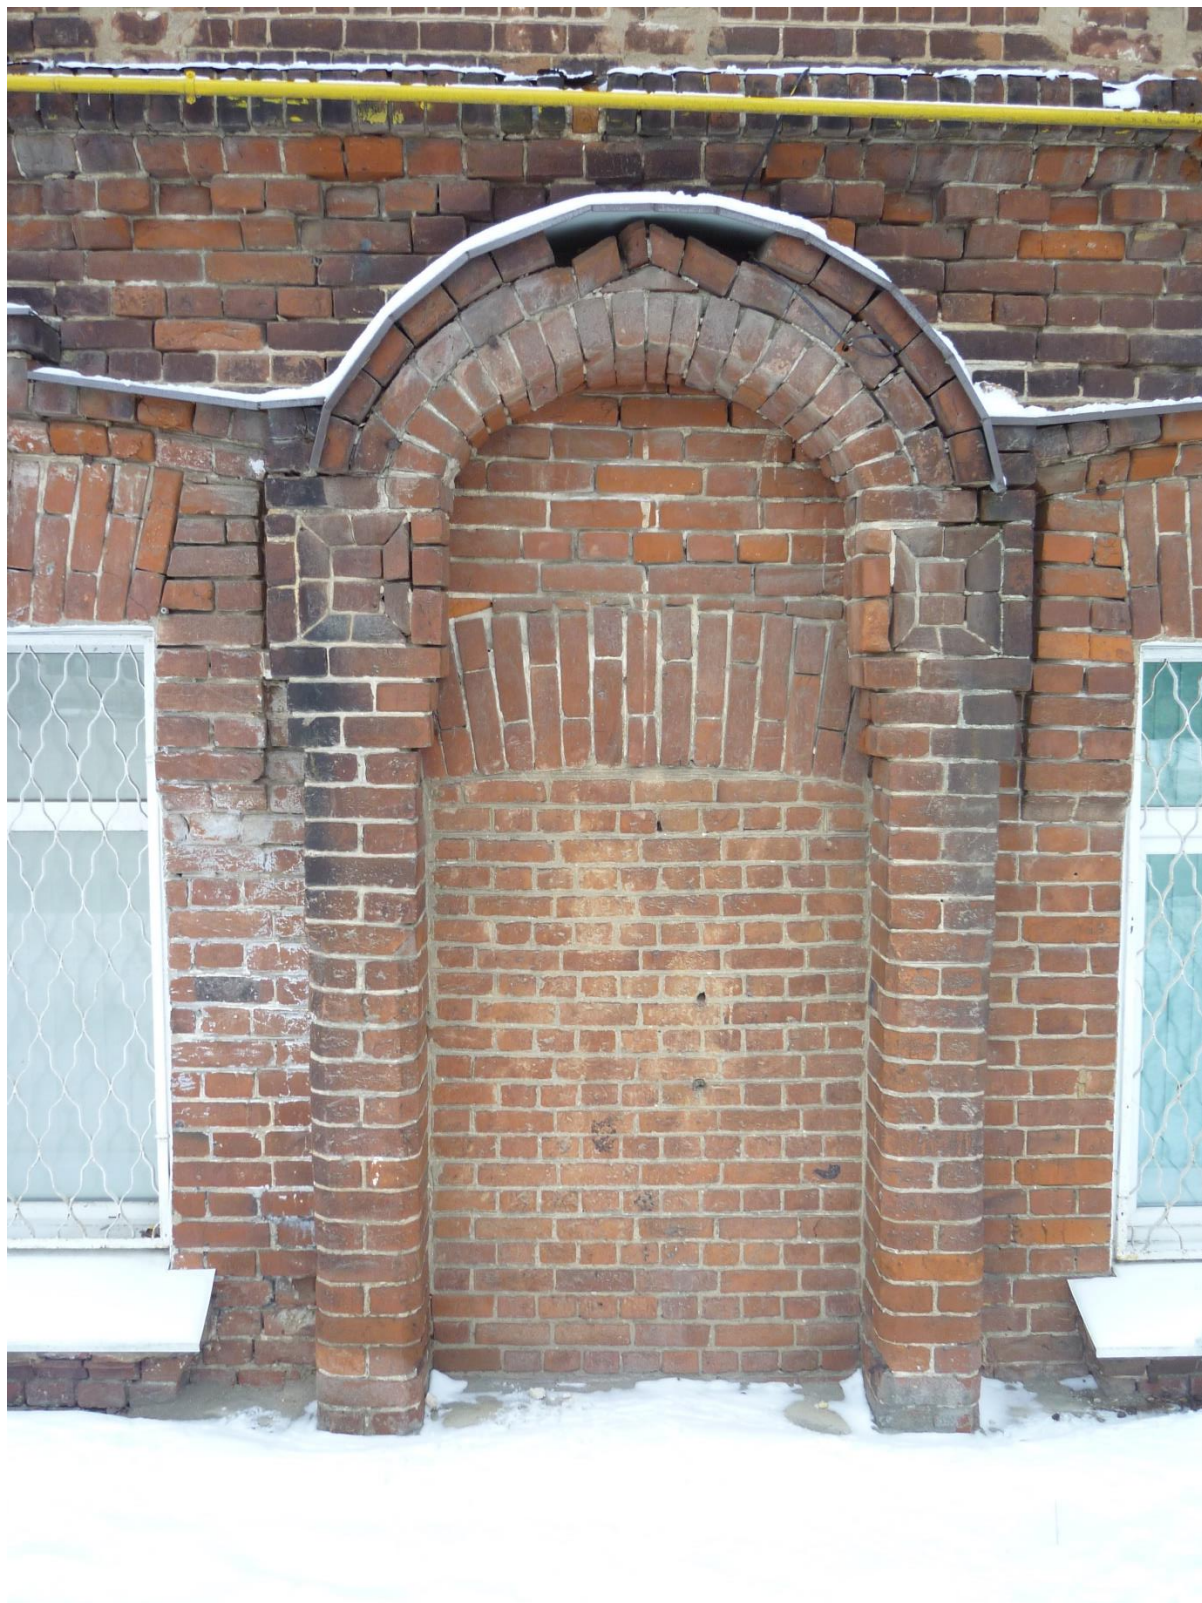
Дверной проем, перекрытый лучковой перемычкой. Арочный портал, обрамляющий дверной проем и включающий профилированный архивольт, опирающийся на боковые стилизованные полуколонны. Срезанные в нижней половине внутренние углы полуколонн и расширения в верхней части с квадратными капителями. Прямоугольные ширинки на их лицевой поверхности. Лучковые оконные проемы второго этажа. Наличники второго этажа с «ушами», имеющими уступы при переходе в боковины, и клинчатыми перемычками, расчленёнными тремя замковыми камнями, причем центральный выступает из плоскости фасада. Подоконники опирающиеся на три ступенчатые консоли, расположенные в центре и по краям.

7. Вход в помещение на первом этаже

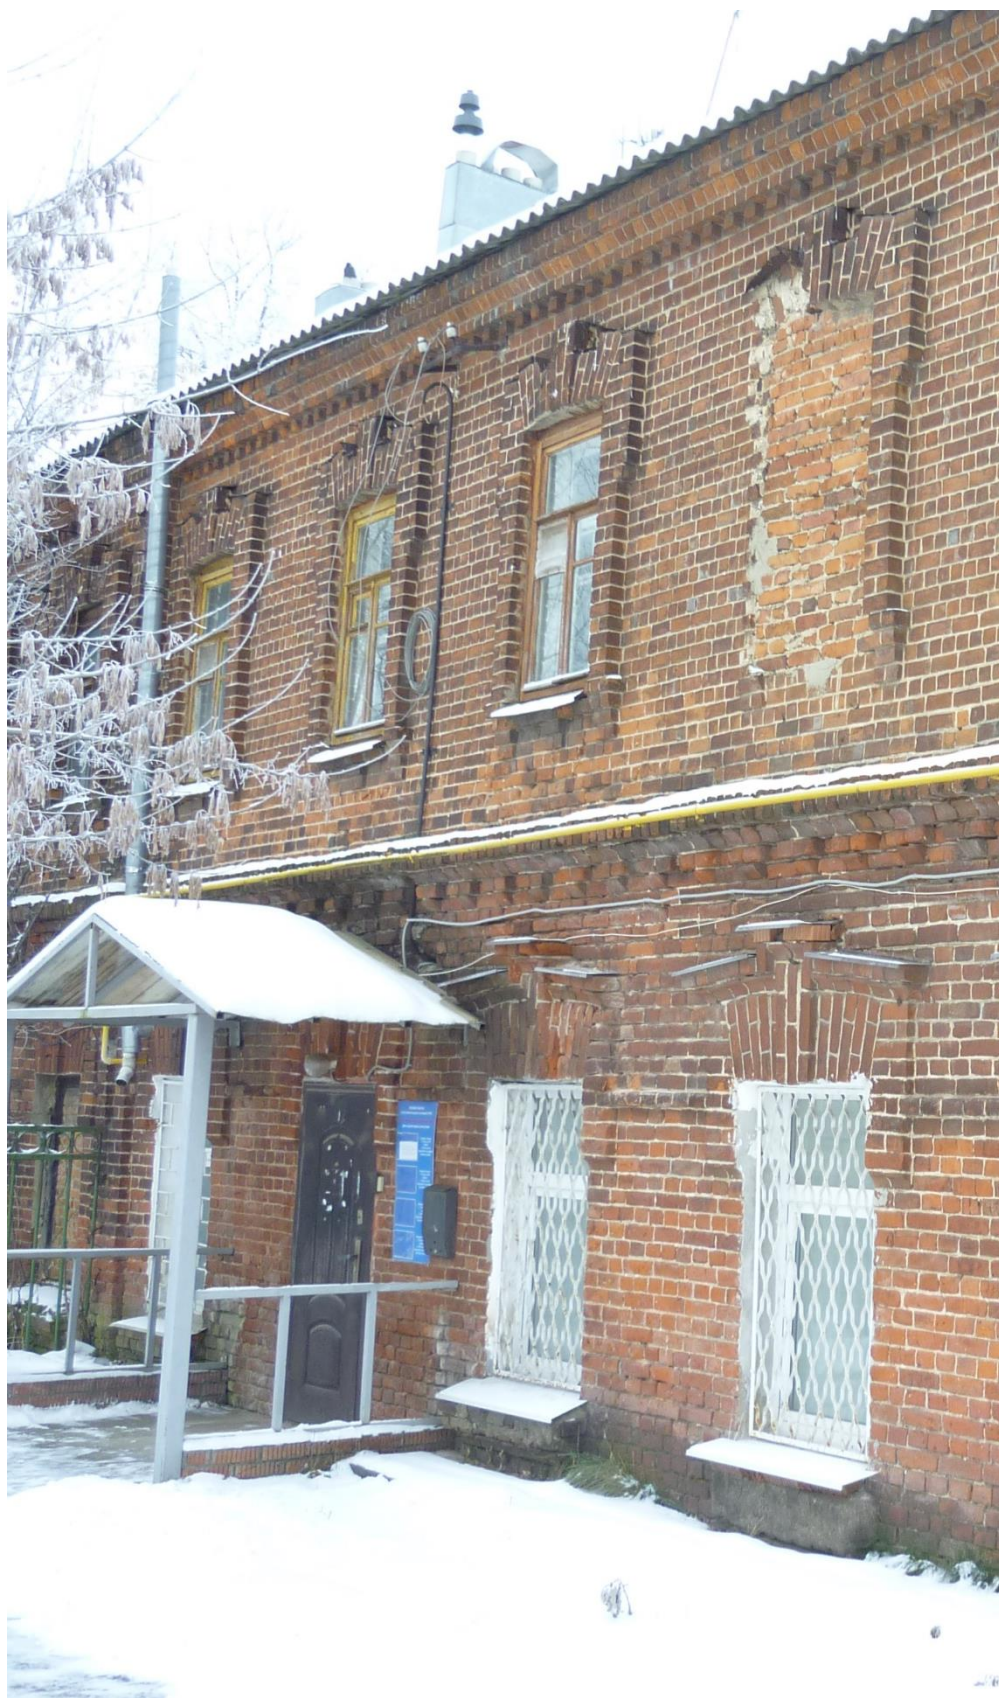
Боковые северо-западный и юго-восточный фасады имеют аналогичные фасадные композиции. Задний, северо-восточный фасад практически лишен декоративного оформления. С северо-запада расположен руинированный одноэтажный объем (бывшая баня). На боковых фасадах некоторые окна заложены (рекомендуется восстановление). На северо-западном фасаде поставлено современное крыльцо, здесь находится новый вход в помещение первого этажа, при этом оконный проём преобразован в дверной (рекомендуется восстановление оконного проема). Первоначальная расстекловка окон большей частью утрачена. Она сохранилась на северо-западном фасаде в трёх окнах второго этажа (фото 9). При возможном проведении реставрационных работ рекомендуется восстановление первоначальной расстекловки в других оконных проёмах.

9. Северо-западный фасад. Первоначальная расстекловка окон второго этажа.

Первоначальная расстекловка окон (сохранилась в трёх окнах на втором этаже северо-западного фасада, рекомендуется восстановление в других оконных проёмах).

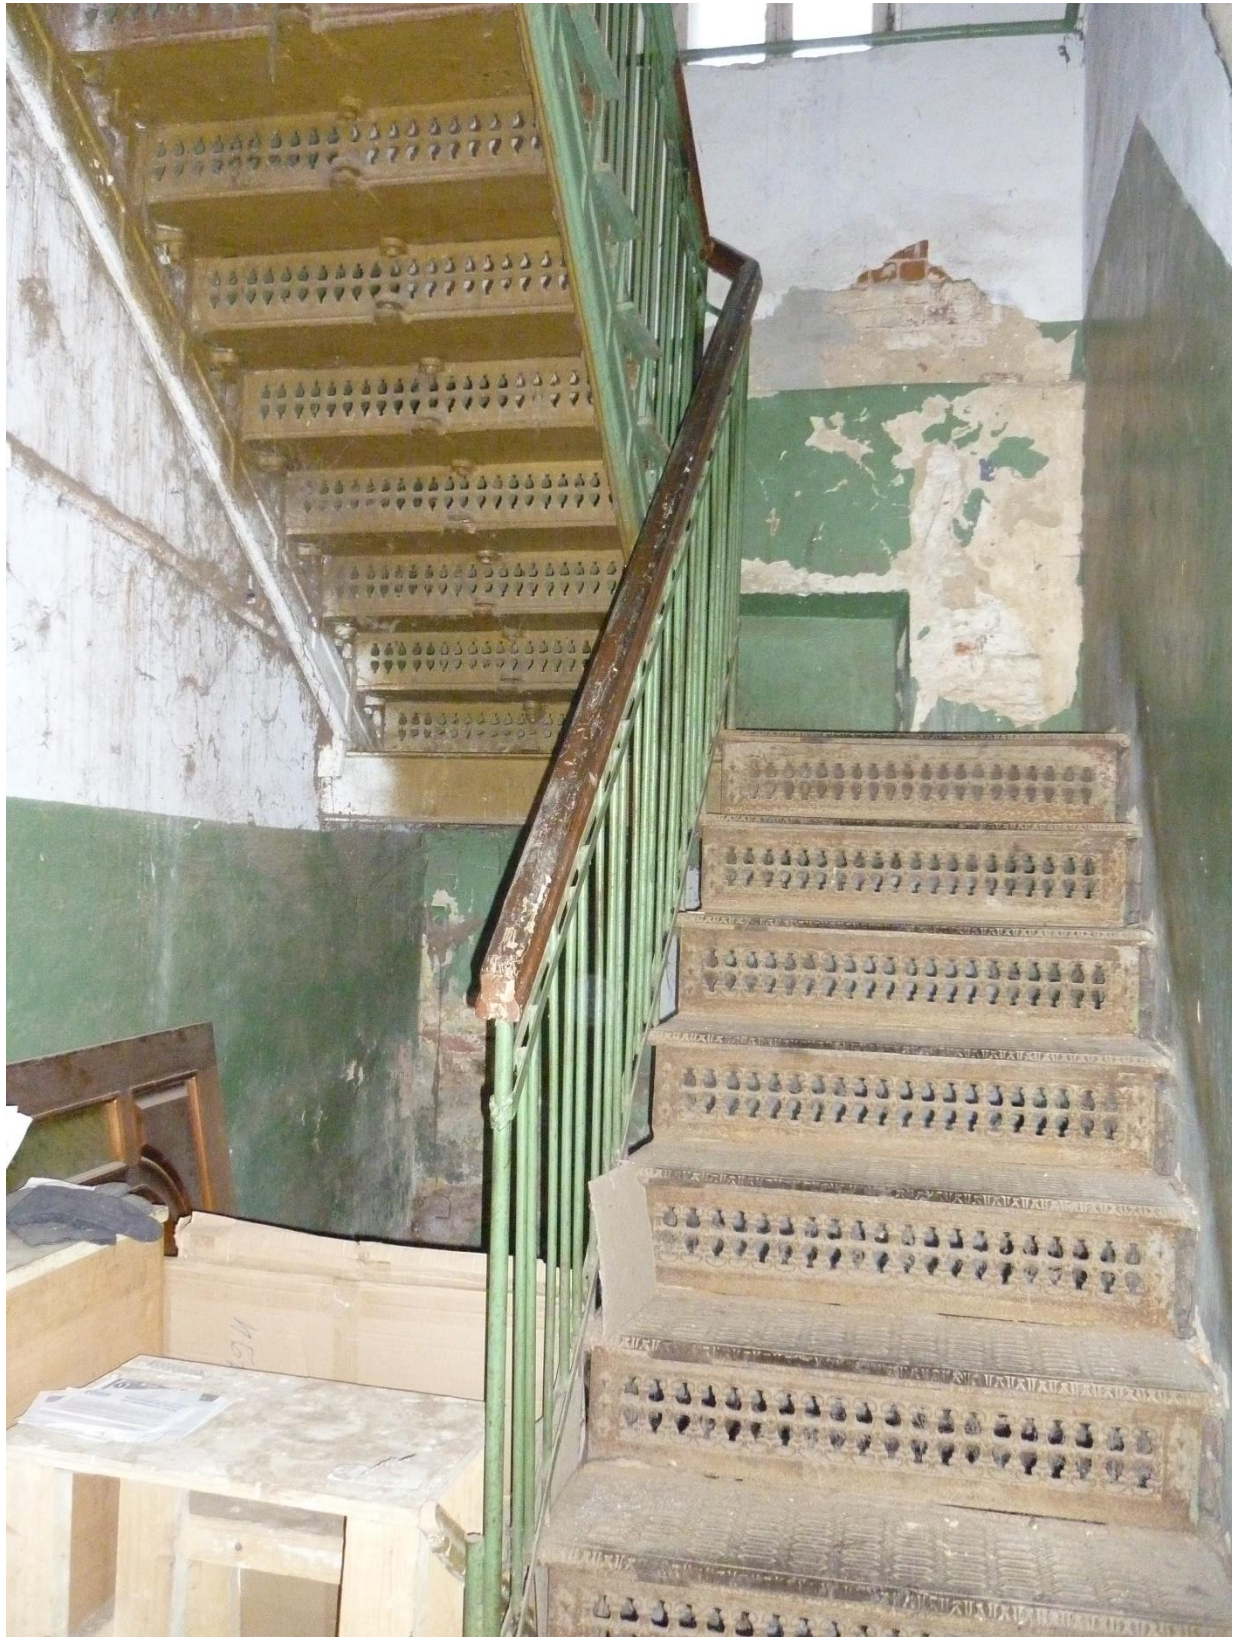
Вход на второй этаж находится на юго-восточном фасаде. Здесь на первом этаже устроен деревянный позднейший тамбур, над ним новое окно прямоугольной формы с металлической перемычкой. Первоначальный облик входной группы определить не удалось. Вход ведет в небольшой вестибюль, где находится междуэтажная лестница. Сохранились чугунные литые проступи с рельефным орнаментом и ажурные подступёнки. Ограждение лестницы, состоявшее, вероятно, из чугунных балясин, не сохранилось и заменено на современное.

Чугунная междуэтажная лестница. Проступи с рельефным узором и ажурные подступёнки.

10. Междуетажная лестница
