АКТ

Выявленный объект культурного наследия «Ансамбль центра села Колшево: Введенская церковь; сторожка при Введенской церкви; часовня Введенской церкви; жилой дом» (Ивановская область, Заволжский район, с. Колшево) в целях обоснования целесообразности включения данного объекта в реестр объектов культурного наследия (памятников истории и культуры) народов Российской Федерации.

«Ансамбль центра села Колшево: Введенская церковь; сторожка при Введенской церкви; часовня Введенской церкви; жилой дом» (Ивановская область, Заволжский район, с. Колшево)

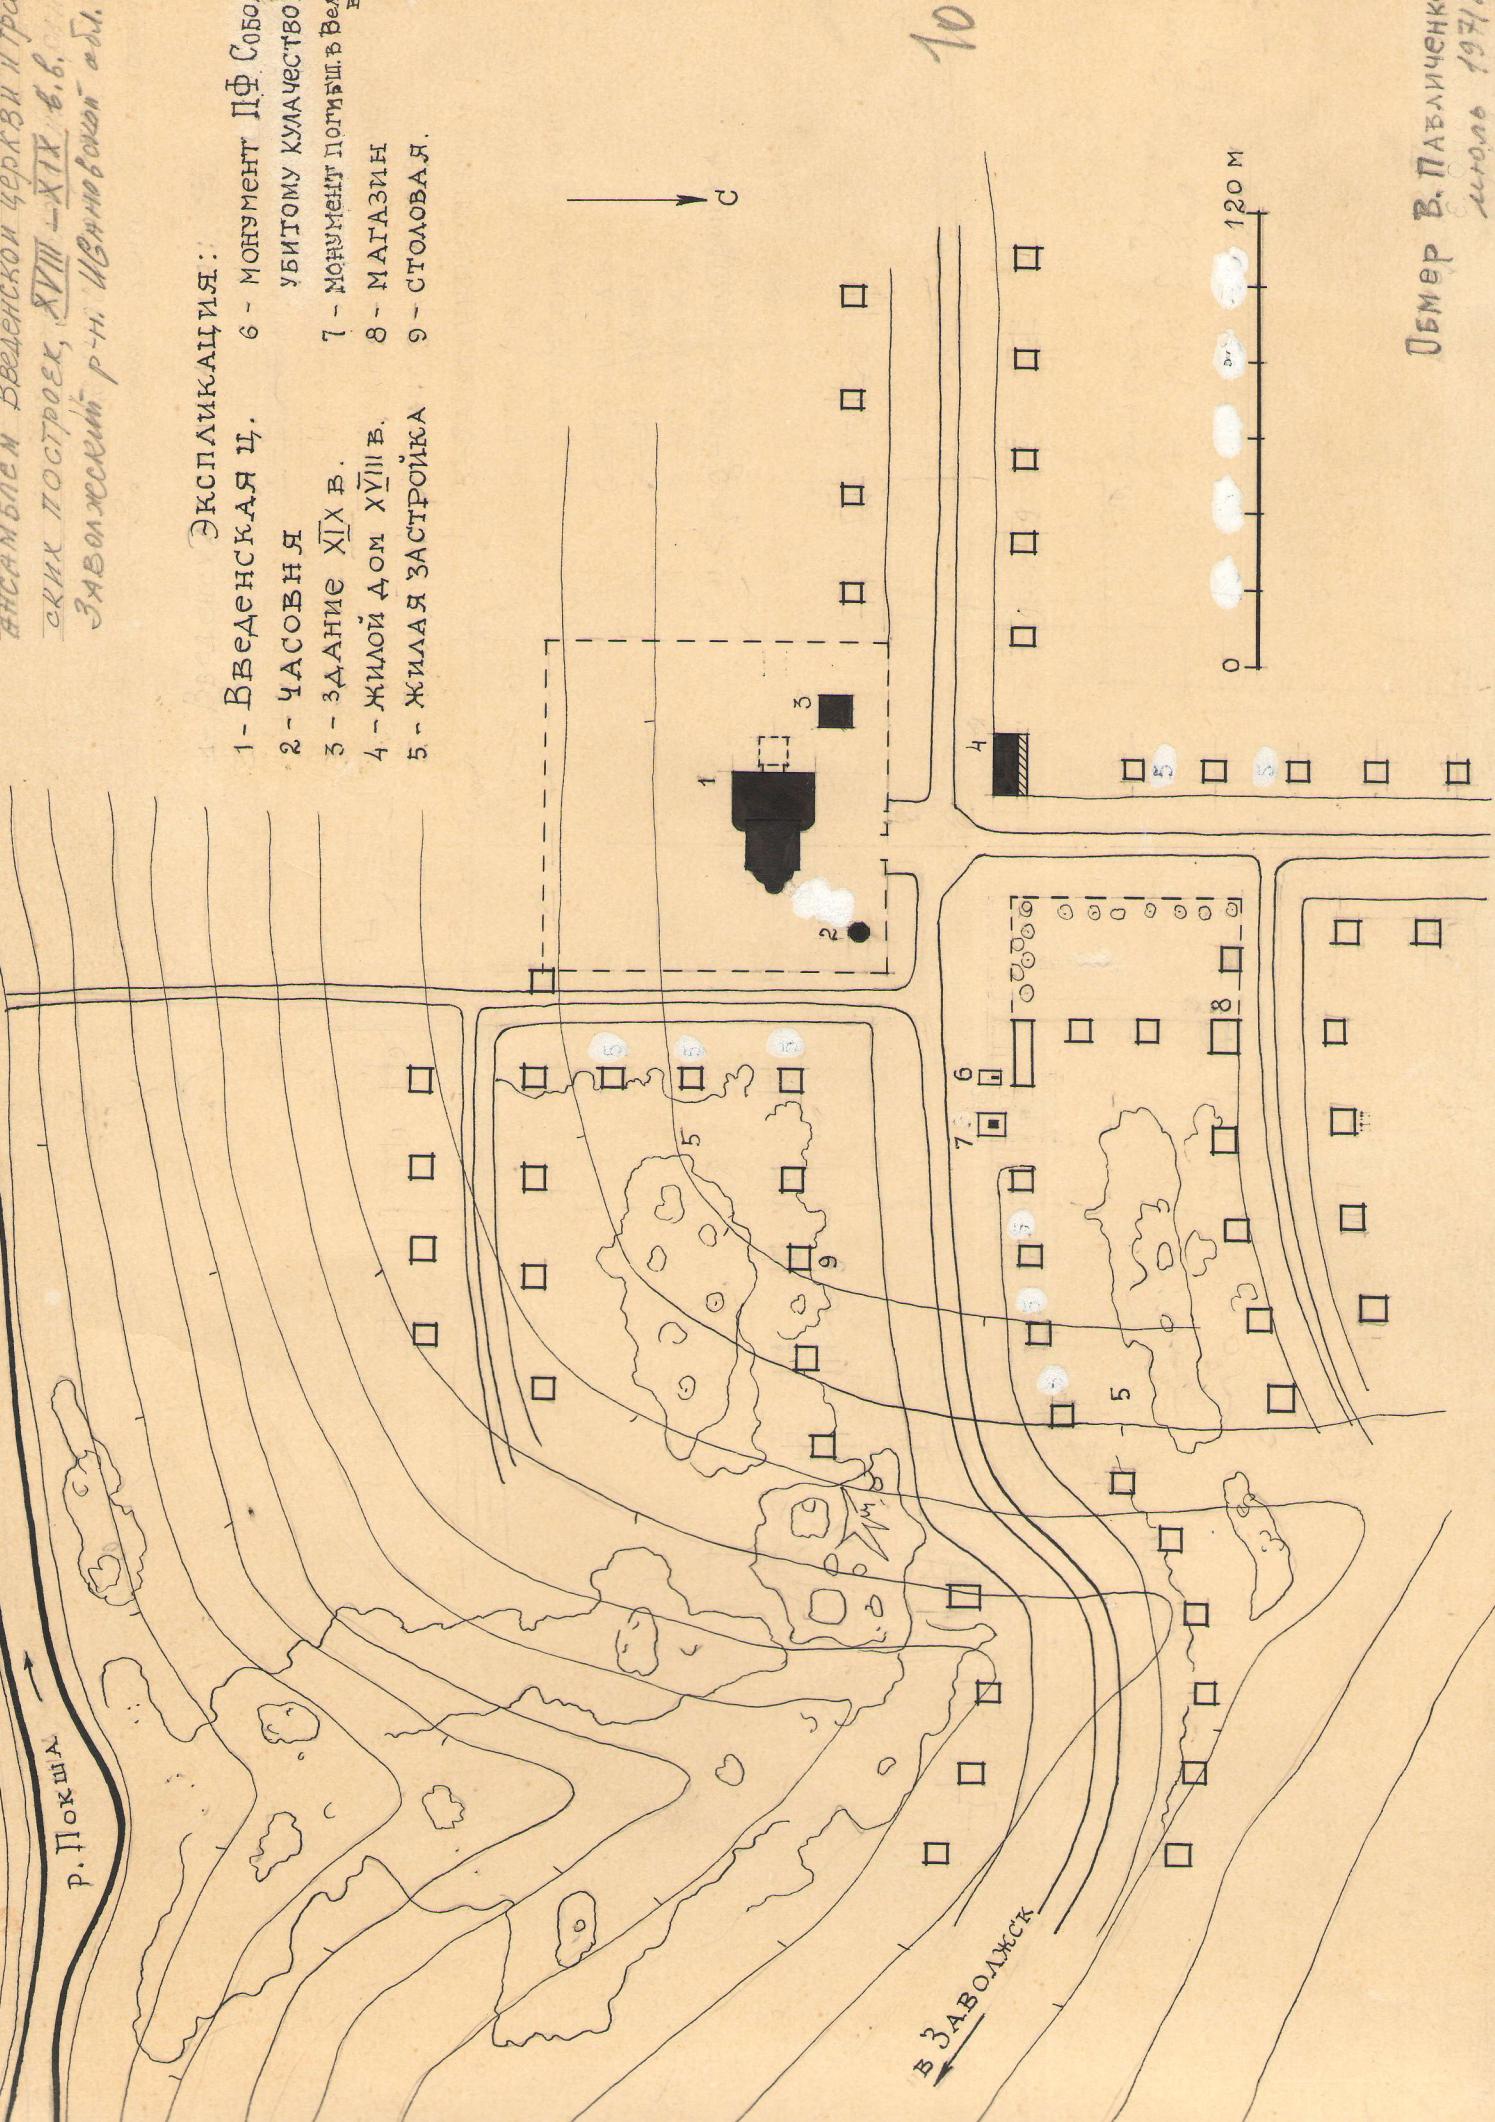
ОБЕМ В. ПАВЛИЧЕНКОВА,
июль 1971 г.

ЭКСПЛИКАЦИЯ:

- 1 - Введенская Ц.
- 2 - Часовня
- 3 - Здание XIX в.
- 4 - Жилой Дом XIX в.
- 5 - Жилая Застройка
- 6 - Памятник ПФ Соболеву.
убитому купачеством.
- 7 - Памятник погибшим в Великой Отечественной войне.
- 8 - Магазин
- 9 - Столовая.

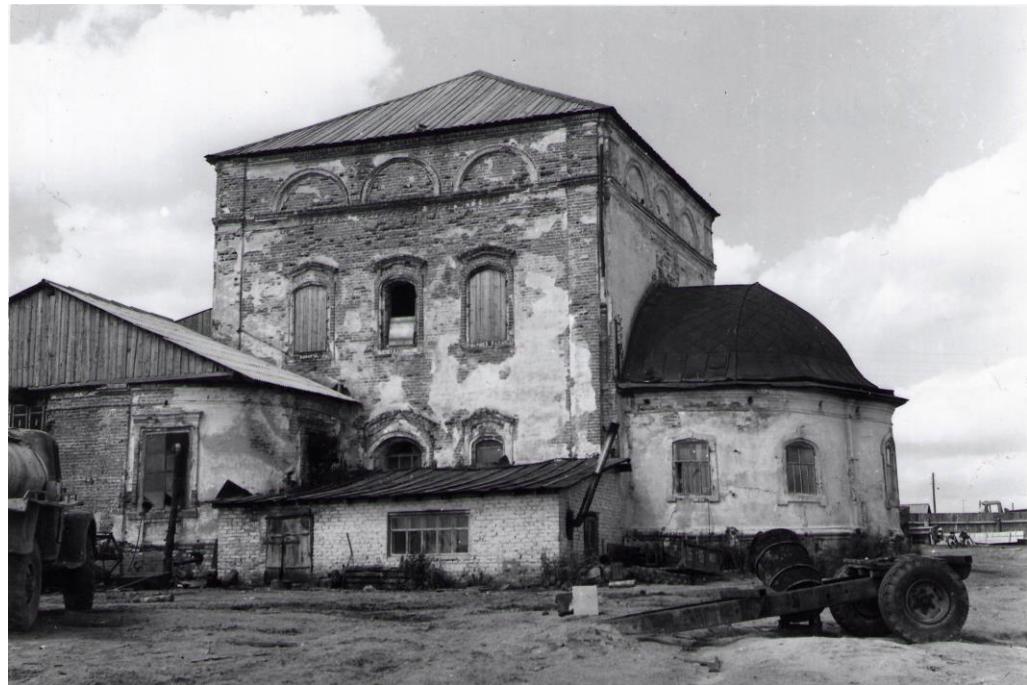
1. Введенская церковь. Фото 1971 г.

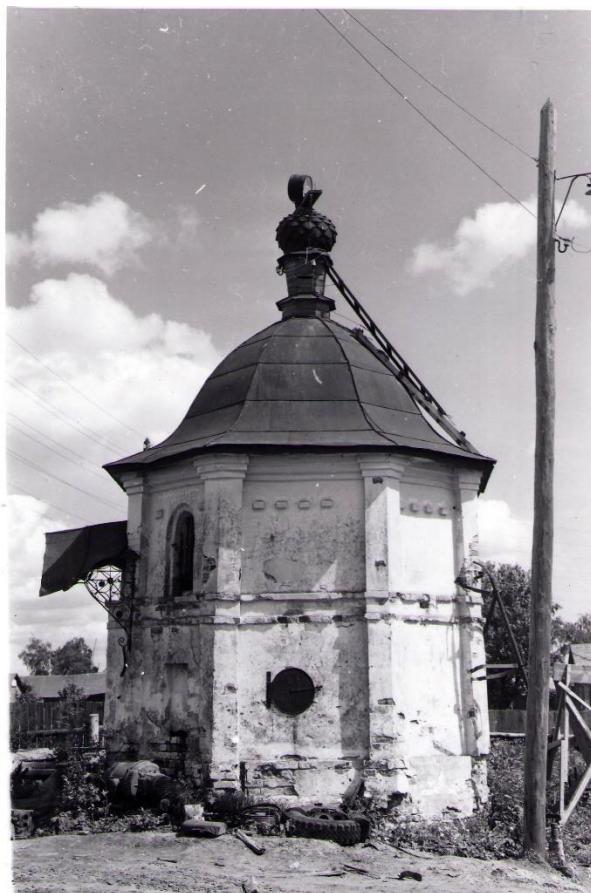
2. Часовня. Фото 1971 г.

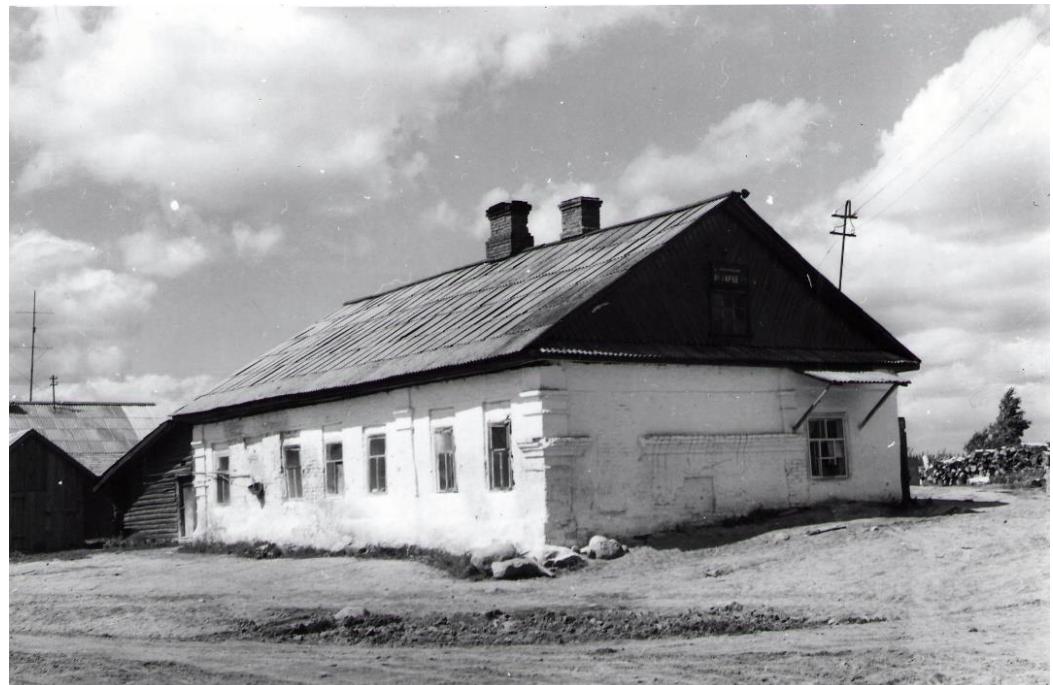
3. Жилой дом. Фото 1971 г.

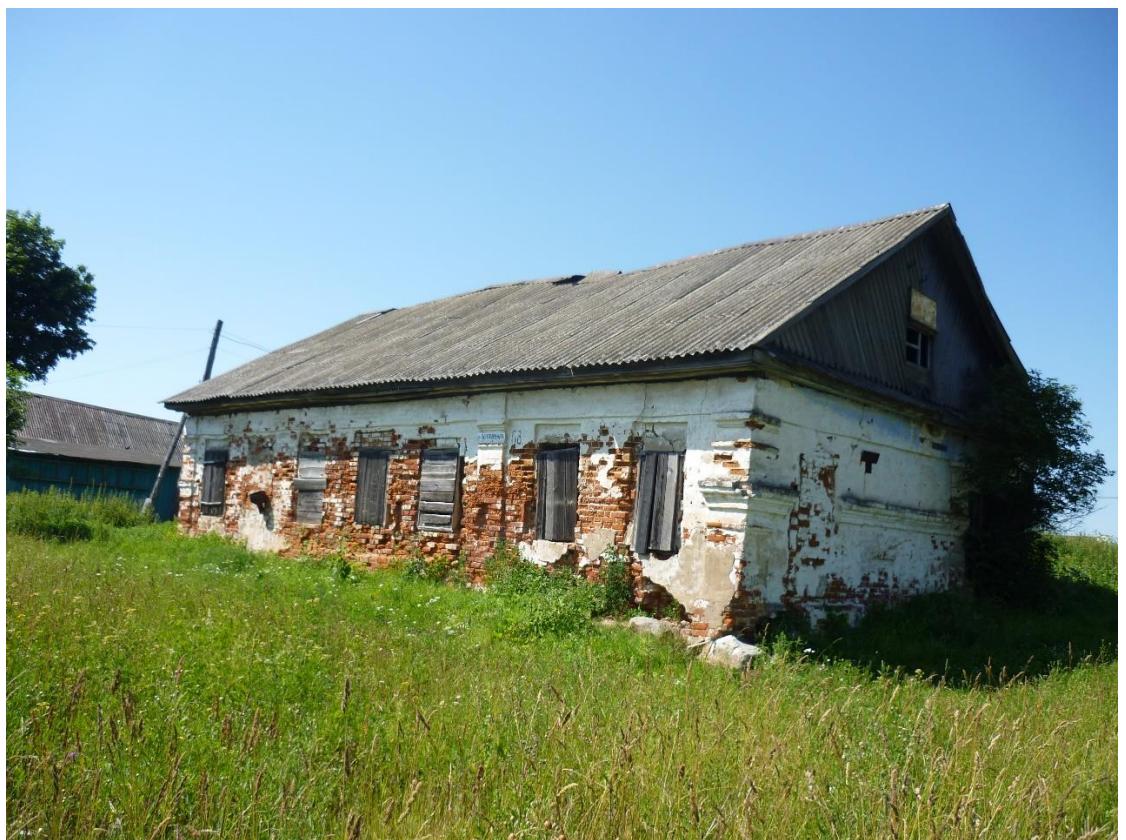
Расположен в линии застройки, южным фасадом обращён на церковь. Здание кирпичное, одноэтажное, под двускатной крышей, побелено по кирпичу без штукатурки. Здание, вероятно, перестраивалось, предположительно, существовал второй деревянный этаж. Горизонтальные членения формирует широкий многоблочный карниз, который делит восточный фасад на две почти равные части. Вертикальные членения создают пиластры, огибающие углы и делящие главный фасад на два прясла – в 5 и 2 оконные оси. Фасад завершается широким фризом и карнизом. Окна прямоугольные, помещены в прямоугольные ниши.

4. Жилой дом. Фото 10.07.2025 г. А.М. Тихомиров

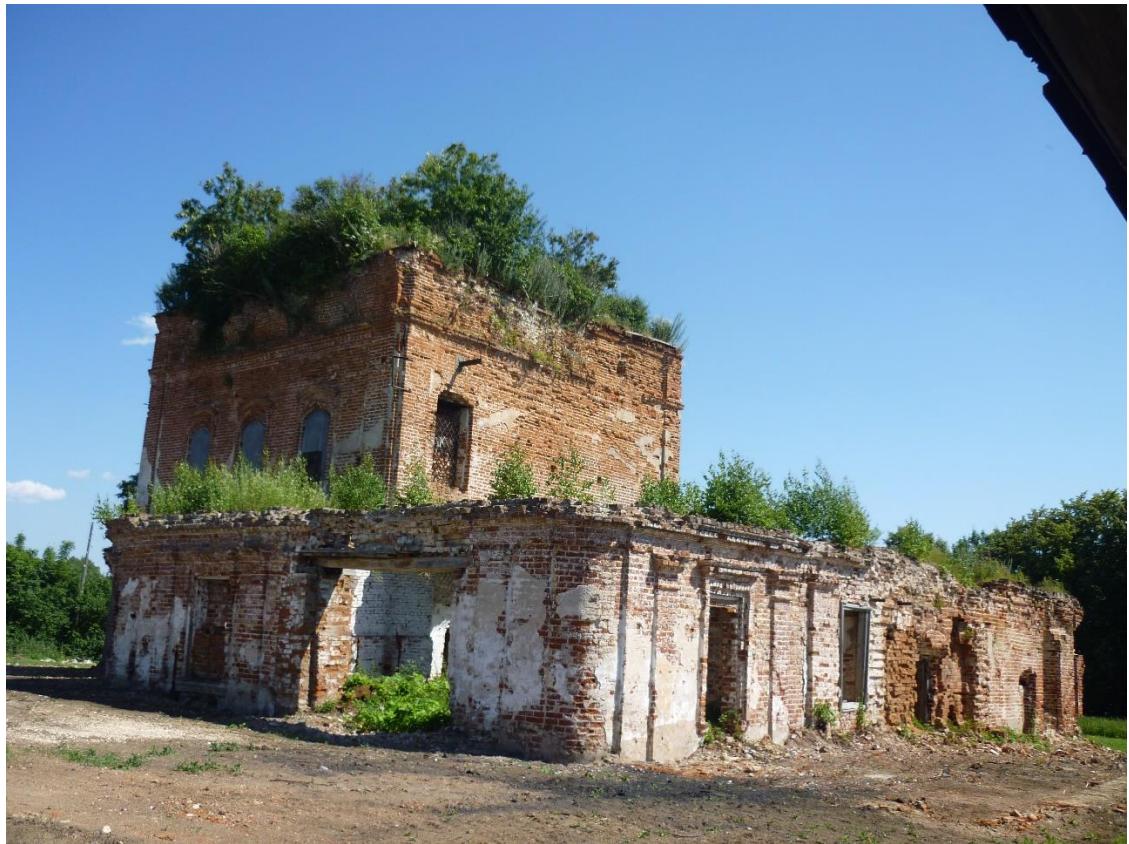
Здание церкви кирпичное, оштукатурено и окрашено. Основой здания является высокий двусветный четверик под четырехскатной крышей. С востока к нему примыкает трехлепестковая апсида, а с запада – широкая двустолпная трапезная с двумя зимними приделами. Углы четверика выделены широкими лопatkами. На фасаде апсиды в местах сопряжения дуг поставлены трехчетвертные колонны. Западающие углы трапезной скруглены, в простенках расположены пилястры. Горизонтальные членения фасадов, включают широкий венчающий фриз и профилированный карниз на апсиде и трапезной. В верхней части четверика фриз и профилированный карниз отделяют аттиковый ярус, где расположены декоративные полуциркульные кокошники по три с каждой стороны. Фасады четверика завершаются карнизом. Лучковые оконные проёмы основного четверика заключены в рамочные наличники, углы которых соединены с лучковыми сандриками. На северном и южном фасадах четверика на средней оси расположены входы. В апсиде лучковые оконные проёмы имеют рамочные наличники с ушами, замковыми камнями и

5. Введенская церковь. Вид с северо-запада. Фото 10.07.2025 г. А.М. Тихомиров

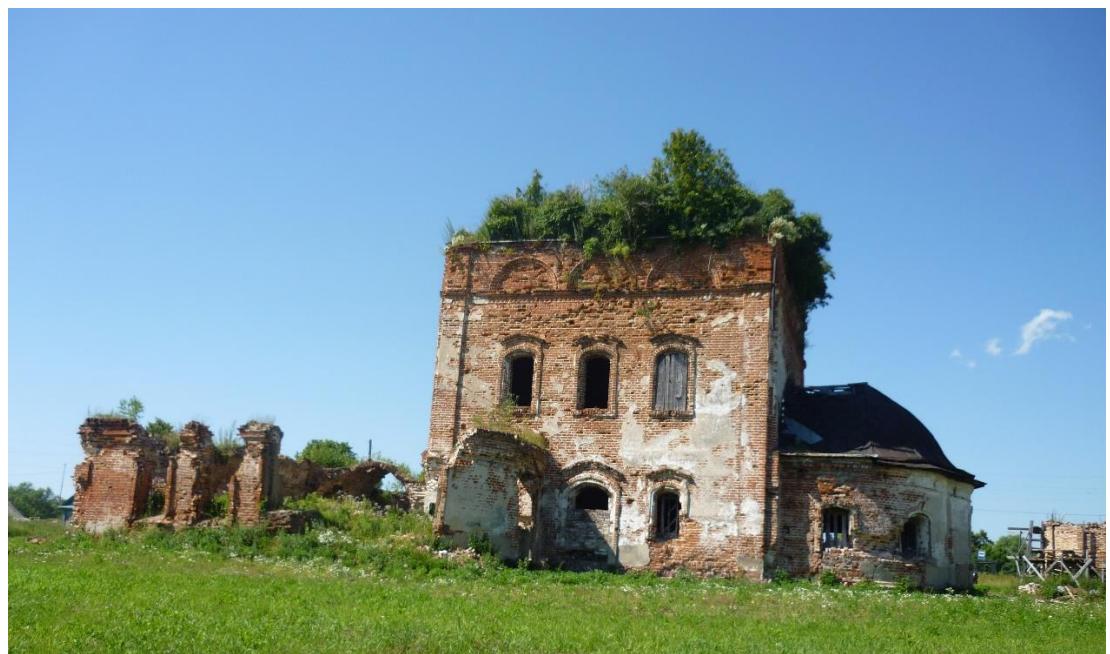
6. Введенская церковь. Вид с юга. Фото 10.07.2025 г. А.М. Тихомиров

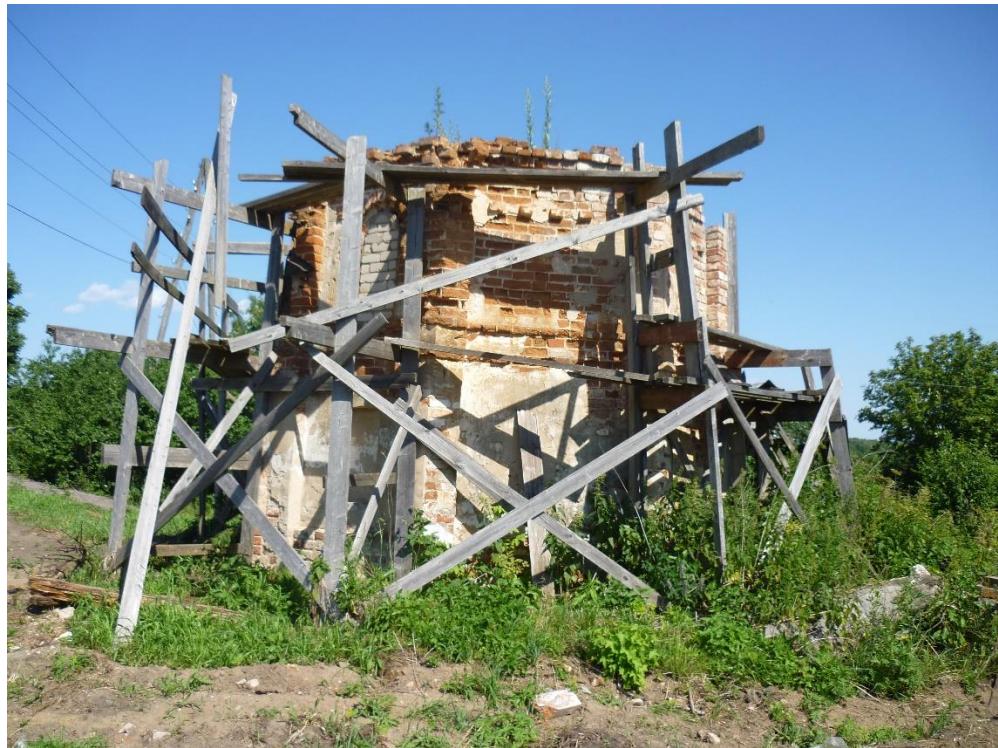
Здание кирпичное, оштукатуренное. Здание представляет собой слегка суживающийся кверху двухъярусный восьмерик, поставленный на высоком цоколе. Существовавший ранее фигурный восьмигранный купол утрачен. Углы восьмерика огибают крупные лопатки. Горизонтальные членения фасадов представлены раскрепованными на лопатках двумя полочками, проходящими почти посередине восьмерика, и венчающим трехступенчатым карнизом. Под карнизом между лопатками проходит декоративный пояс, состоящий из выпускных тычков кирпича. Дверной проём на северной грани имеет стрельчатое завершение. Его flankируют крупные полуколонны на высоту первого яруса. На соседних гранях расположены в первом ярусе прямоугольные ниши, а на восточной и западной гранях - круглые оконные проёмы. Во втором ярусе восьмерика находятся высокие арочные окна.

14. Реставрационные работы /характер, время, автор, место хранения материалов/: Реставрационные работы по памятнику не проводились.
15. Состояние памятника: Утрачен крест главки, выбиты стекла в окнах, разрушаются кирпичные ~~ххи~~ тяги и цоколь часовни. Необходимы небольшие реставрационные работы.

7. Часовня. Фото 10.07.2025 г. А.М. Тихомиров

Слегка суживающийся кверху двухъярусный восьмерик, поставленный на высоком цоколе. Фигурный восьмигранный купол (утрачен, рекомендуется восстановление).

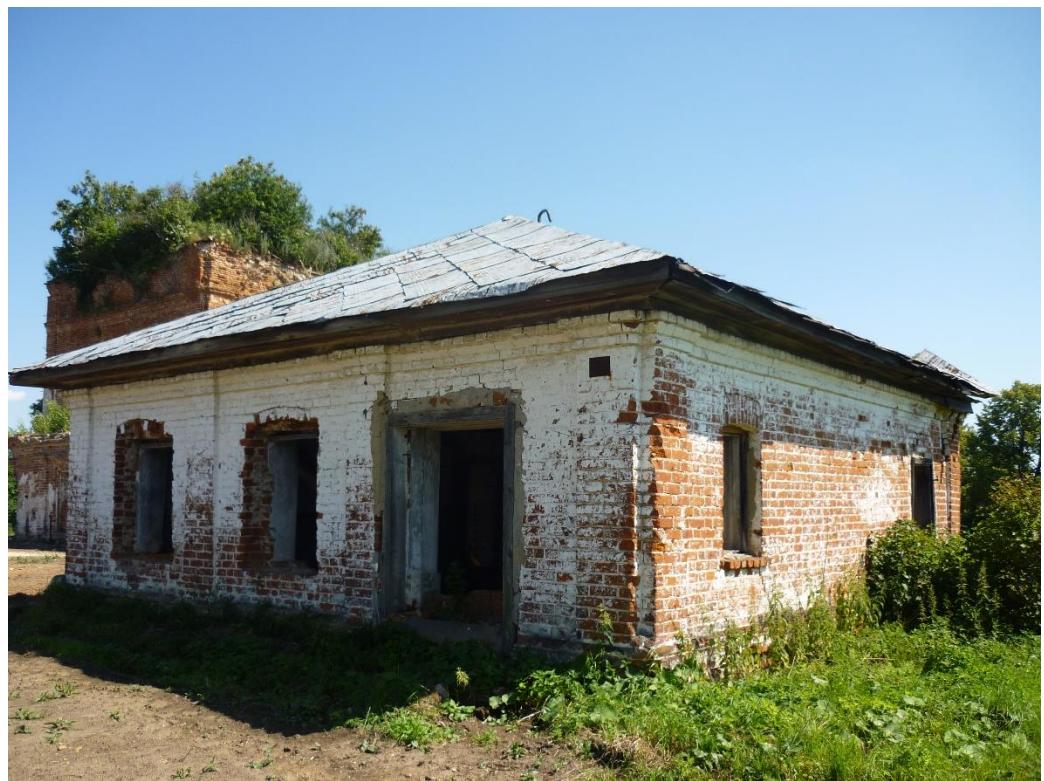
Здание кирпичное, одноэтажное, квадратное в плане, под четырехскатной крышей, побелено по кирпичу без штукатурки. На северном фасаде в три оси лопатки выделяют западающие углы и поставлены между проемов. Фасад завершается гладким фризом и карнизом. Окна были лучковыми, сейчас прямоугольные. Вход, вероятно, переделан из существовавшего ранее окна.

8. Сторожка. Фото 10.07.2025 г. А.М. Тихомиров

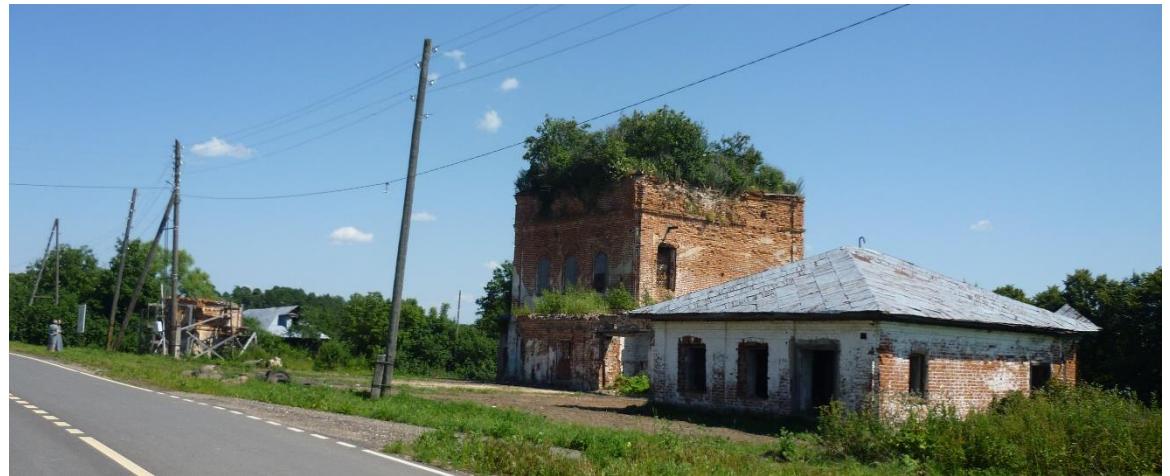
9. Вид на ансамбль центра с. Колшево с северо-запада. Фото 10.07.2025 г. А.М. Тихомиров

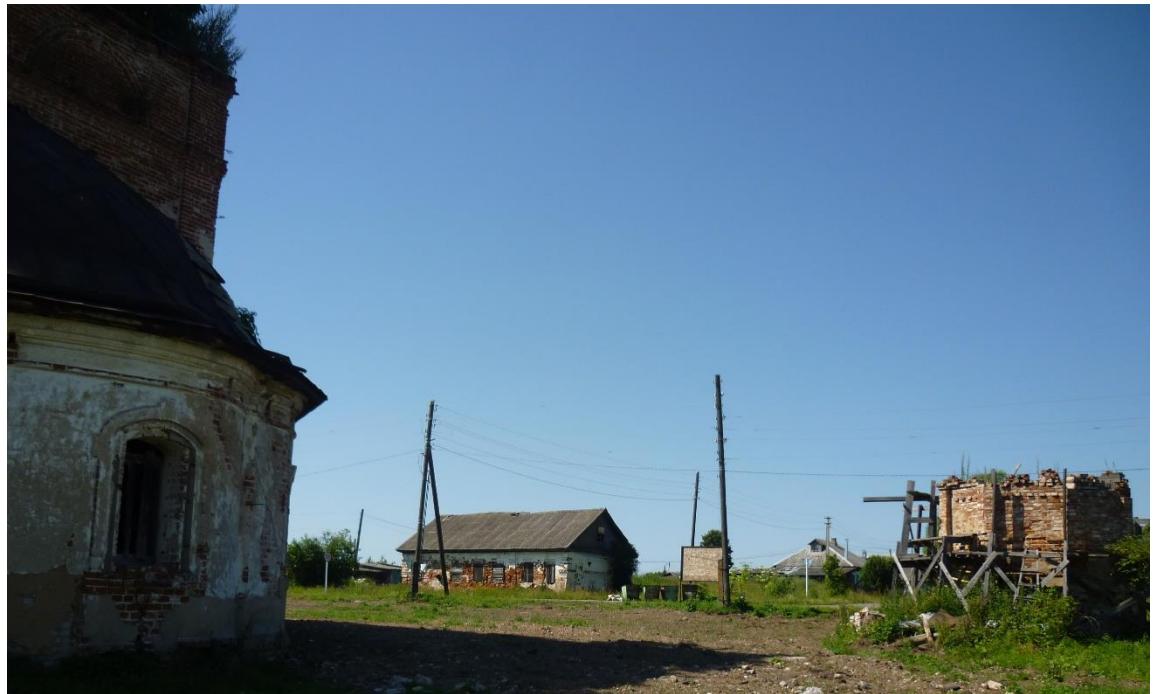
10. Вид на ансамбль центра с. Колшево с юга. Фото 10.07.2025 г. А.М. Тихомиров

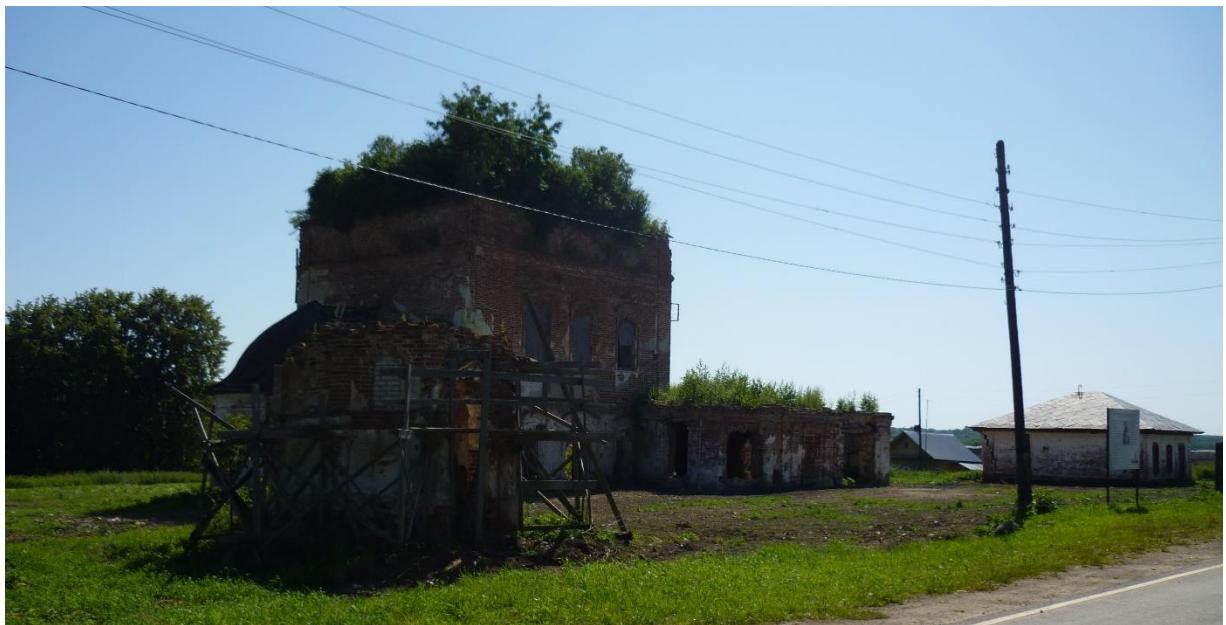
11. Вид на ансамбль центра с. Колшево с северо-востока. Фото 10.07.2025 г. А.М. Тихомиров

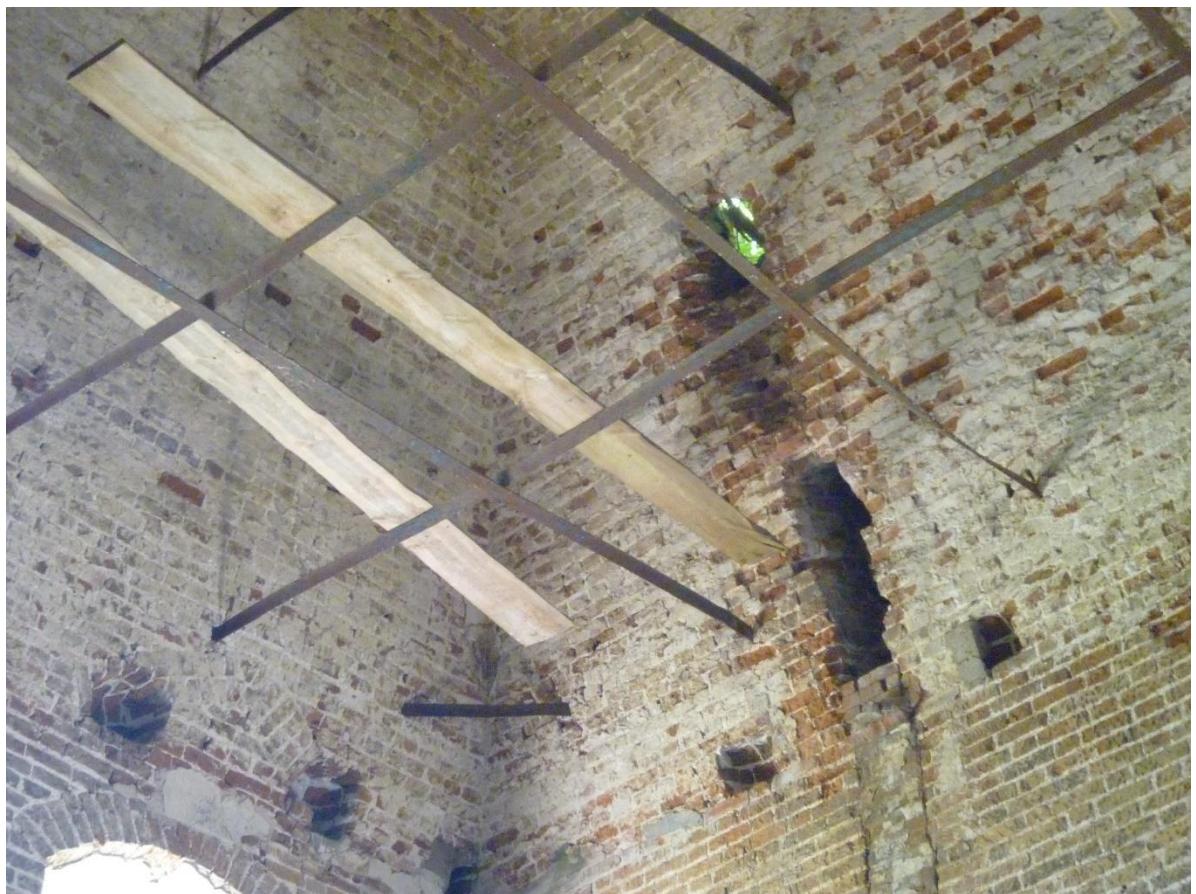
Четверик перекрыт четырехлотковым сводом, в апсиде конха с лотками. Своды зимней части храма разрушены.

12. Своды Введенской церкви. Фото 10.07.2025 г. А.М. Тихомиров

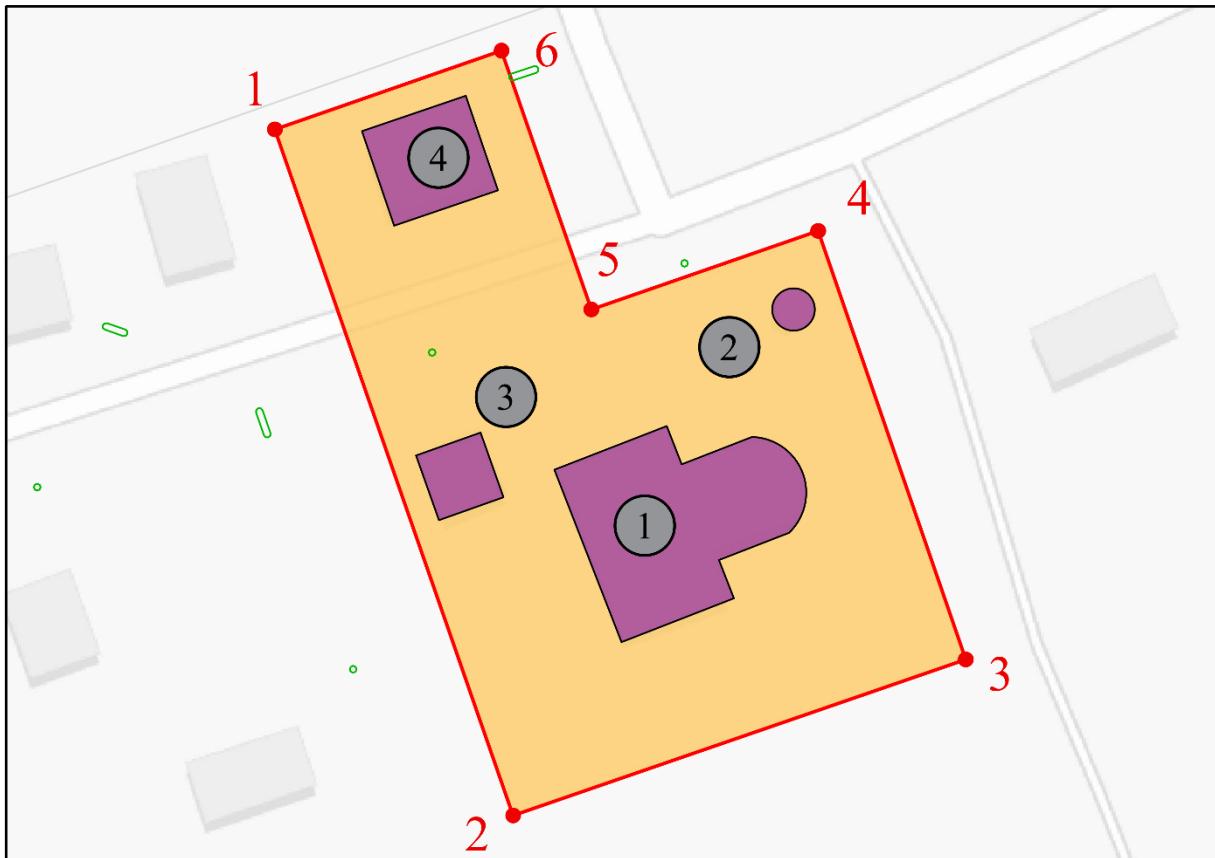
КАРТА (СХЕМА)

границ територии объекта культурного наследия (ансамбль) местного (муниципального) значения «Исторический центр села Колшево», вт. пол. XVIII в. - сер. XIX в. (Ивановская обл., Заволжский район, с. Колшево)
