**АКТ**  
**государственной историко-культурной экспертизы**  
**по обоснованию целесообразности включения**  
**в единый государственный реестр**  
**объектов культурного наследия (памятников истории и культуры)**  
**народов Российской Федерации**  
**выявленного объекта культурного наследия**  
**«Покровская церковь (деревянная)»,**  
**расположенного по адресу**  
**Ивановская область, Тейковский район, с. Карино**

## Покровская церковь

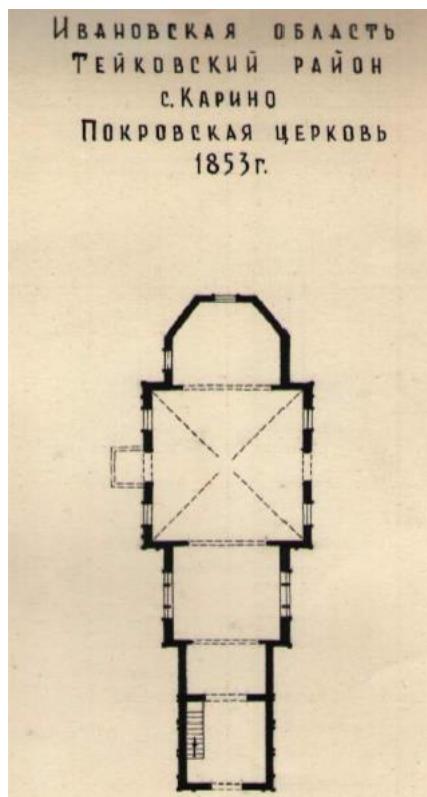
Рис. 3. Схематический план церкви.

Представляла собой двусветный четверик основного объёма, завершённый четырёхскатной кровлей с луковичной главкой на восьмигранном барабане, к которому с востока примыкает пятигранная апсида, а с запада – прямоугольная трапезная, соединенная с папертью с двухъярусной шатровой колокольней в виде четверика и установленного на нём восьмерика.

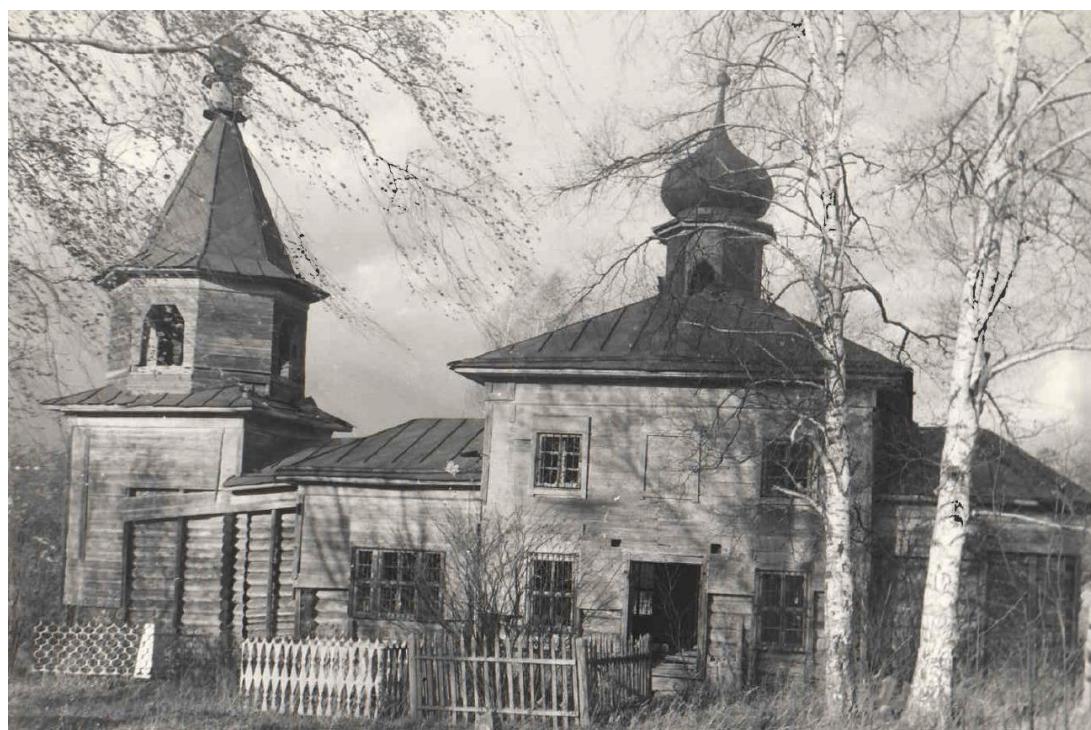
Рис. 4. Фото церкви 1970-х гг. из архива Комитета Ивановской области по государственной охране объектов культурного наследия

На углах четверика и колокольни были расположены филёнчатые лопатки, а прямоугольные окна четверика обрамлены прямоугольными наличниками. В завершении всех объёмов – карнизы большого выноса.

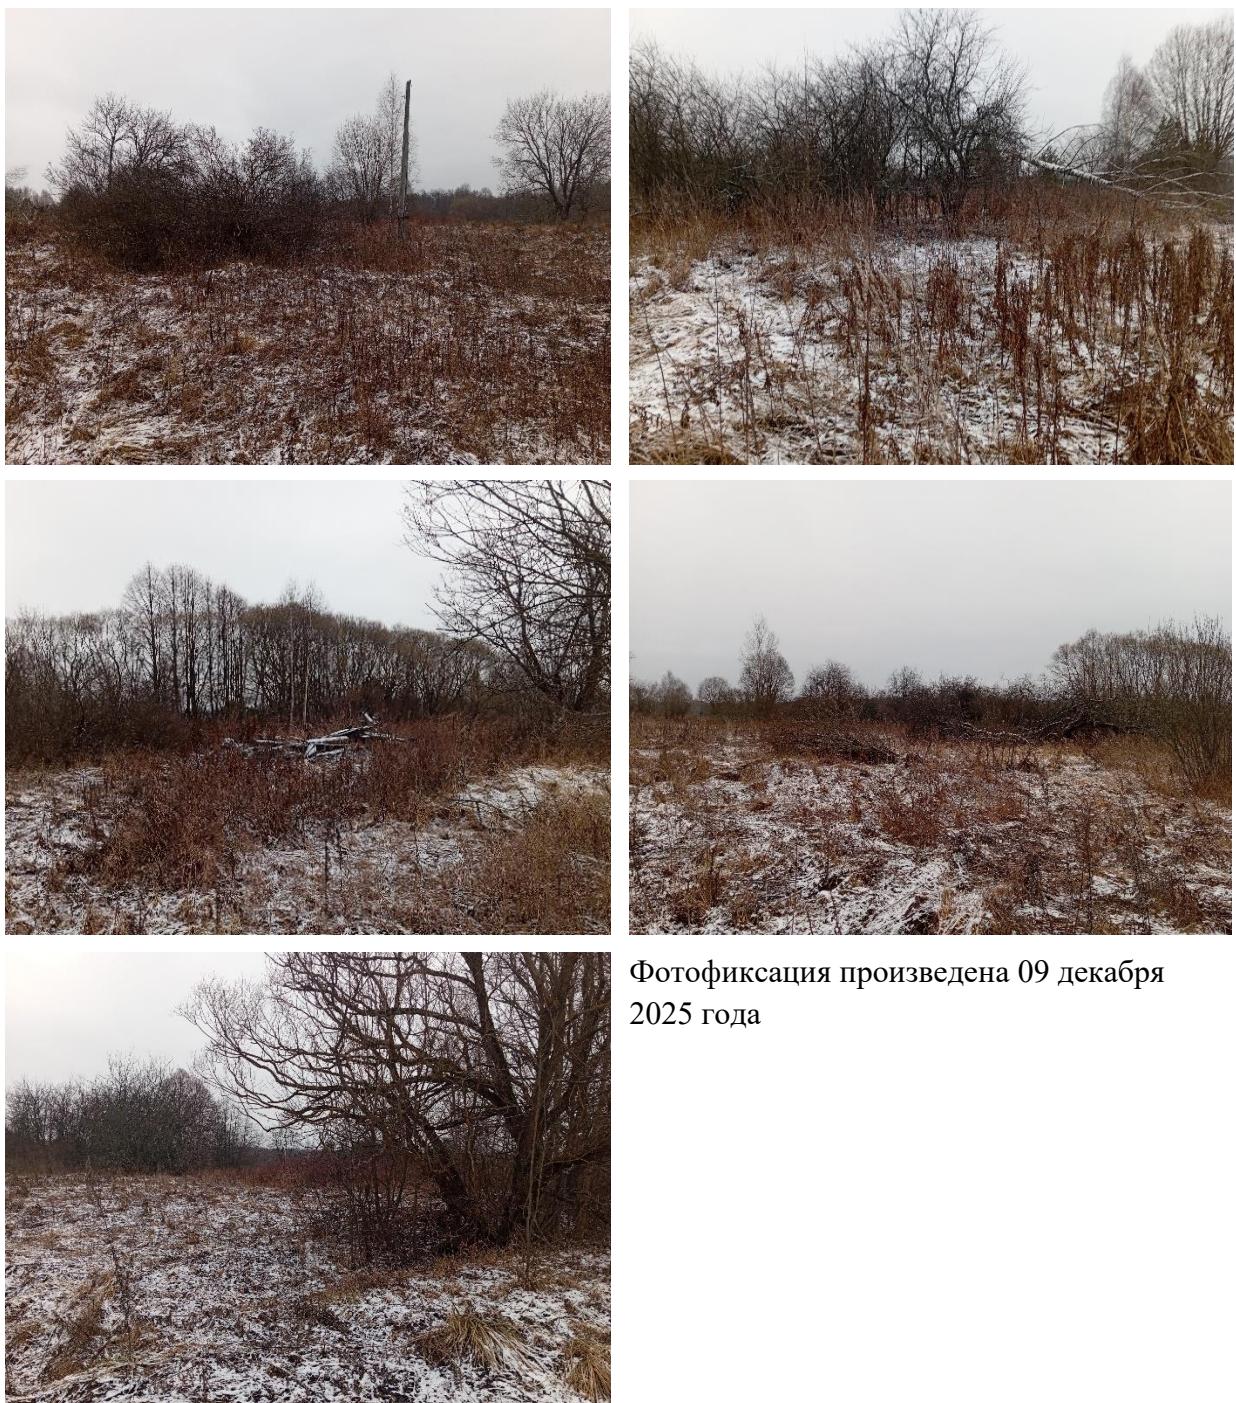
Фото 1-5. Общие виды территории бывшей деревни (бывш. села).

Натурные обследования объекта культурного наследия показали, что церковь как сохранившийся объём утрачен. Техническое состояние его установить невозможно. На территории деревни присутствуют некие руины зданий бывшей деревни.

Фотофиксация произведена 09 декабря 2025 года

Рассмотренные материалы и документы, а также натурное обследование сооружения указывают на то, что экспертируемый объект культурного наследия, именуемый «Покровская церковь (деревянная)», числящийся по адресу: Ивановская обл., Тейковский район, с. Карино, не обладает признаками ОКН, так как он утрачен.

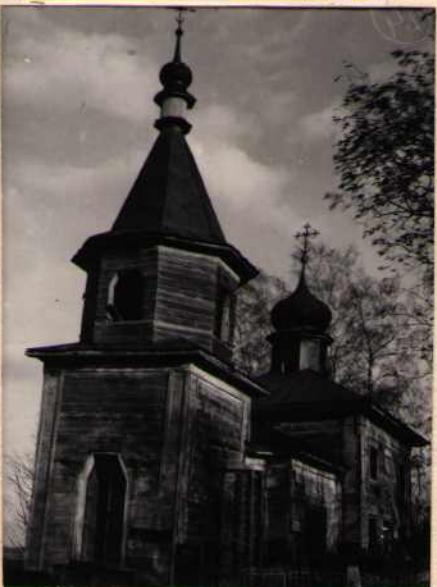
Ивановская область  
Тейковский район  
Село Красно  
Покровская церковь  
1853г.

Деревянная церковь (диаметр бревен 26-28см), обшита тесом, поставлена на кирпичные столбы. Здание состоит из одноглавого двухсветного храма, небольшой трапезной и двухъярусной колокольни с железной шатровой кровлей. Перекрытие храма имитирует сомкнутый свод; но особенно много элементов, заимствованных из каменной архитектуры в наружной декорации (рамочные наличники с накладными досками, филенчатые лопатки по углам объемов и т.д.). Церковь является одним из немногих сохранившихся памятников деревянного культового зодчества в Ивановской области и поэтому представляет большой интерес, хотя и является довольно скромной и рядовой постройкой середины XIX века. Внутри церкви на стенах и сводах сохранилась масляная живопись на Евангельские сюжеты.
