**АКТ**  
**ГОСУДАРСТВЕННОЙ ИСТОРИКО-КУЛЬТУРНОЙ ЭКСПЕРТИЗЫ**  
**земель, подлежащих воздействию земляных, строительных,**  
**мелиоративных, хозяйственных работ, предусмотренных статьей 25**

**екта: «Капитальный ремонт моста через р. Добрица на км 44+450 авто-**  
**мобильной дороги Гордяковка-Лух-Чадуево в Лухском районе Иванов-**  
**ской области»**

г. Иваново

14 июля 2022 г.

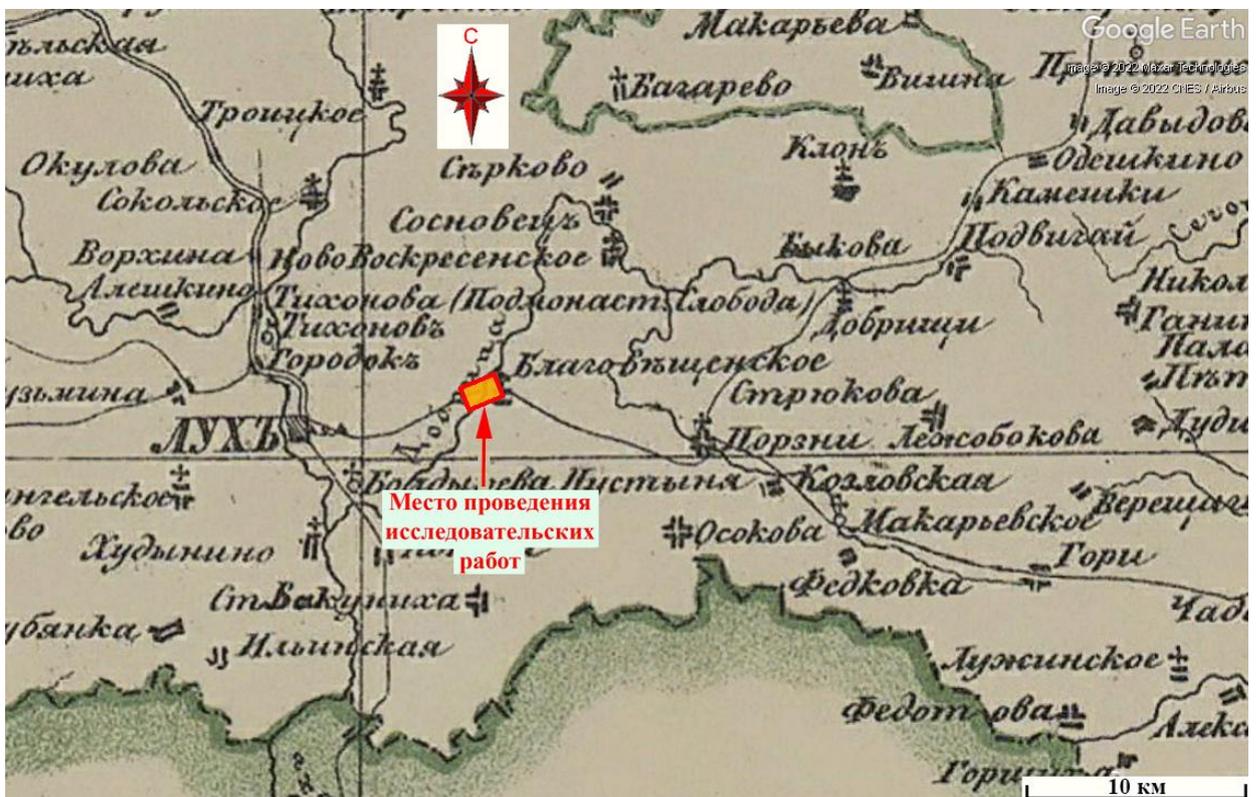
По данным исторической картографии, Земельный участок находится за пределами исторических населённых пунктов кон. XIX в., у юго-западной окраине с. Благовещенское (*Приложение 2, рис. 4*).

Рис. 4. Ивановская область, Лухский район, мост через р. Добрица на карте 1871 г. из Подробного атласа Российской Империи с планами главных городов А.А. Ильина.

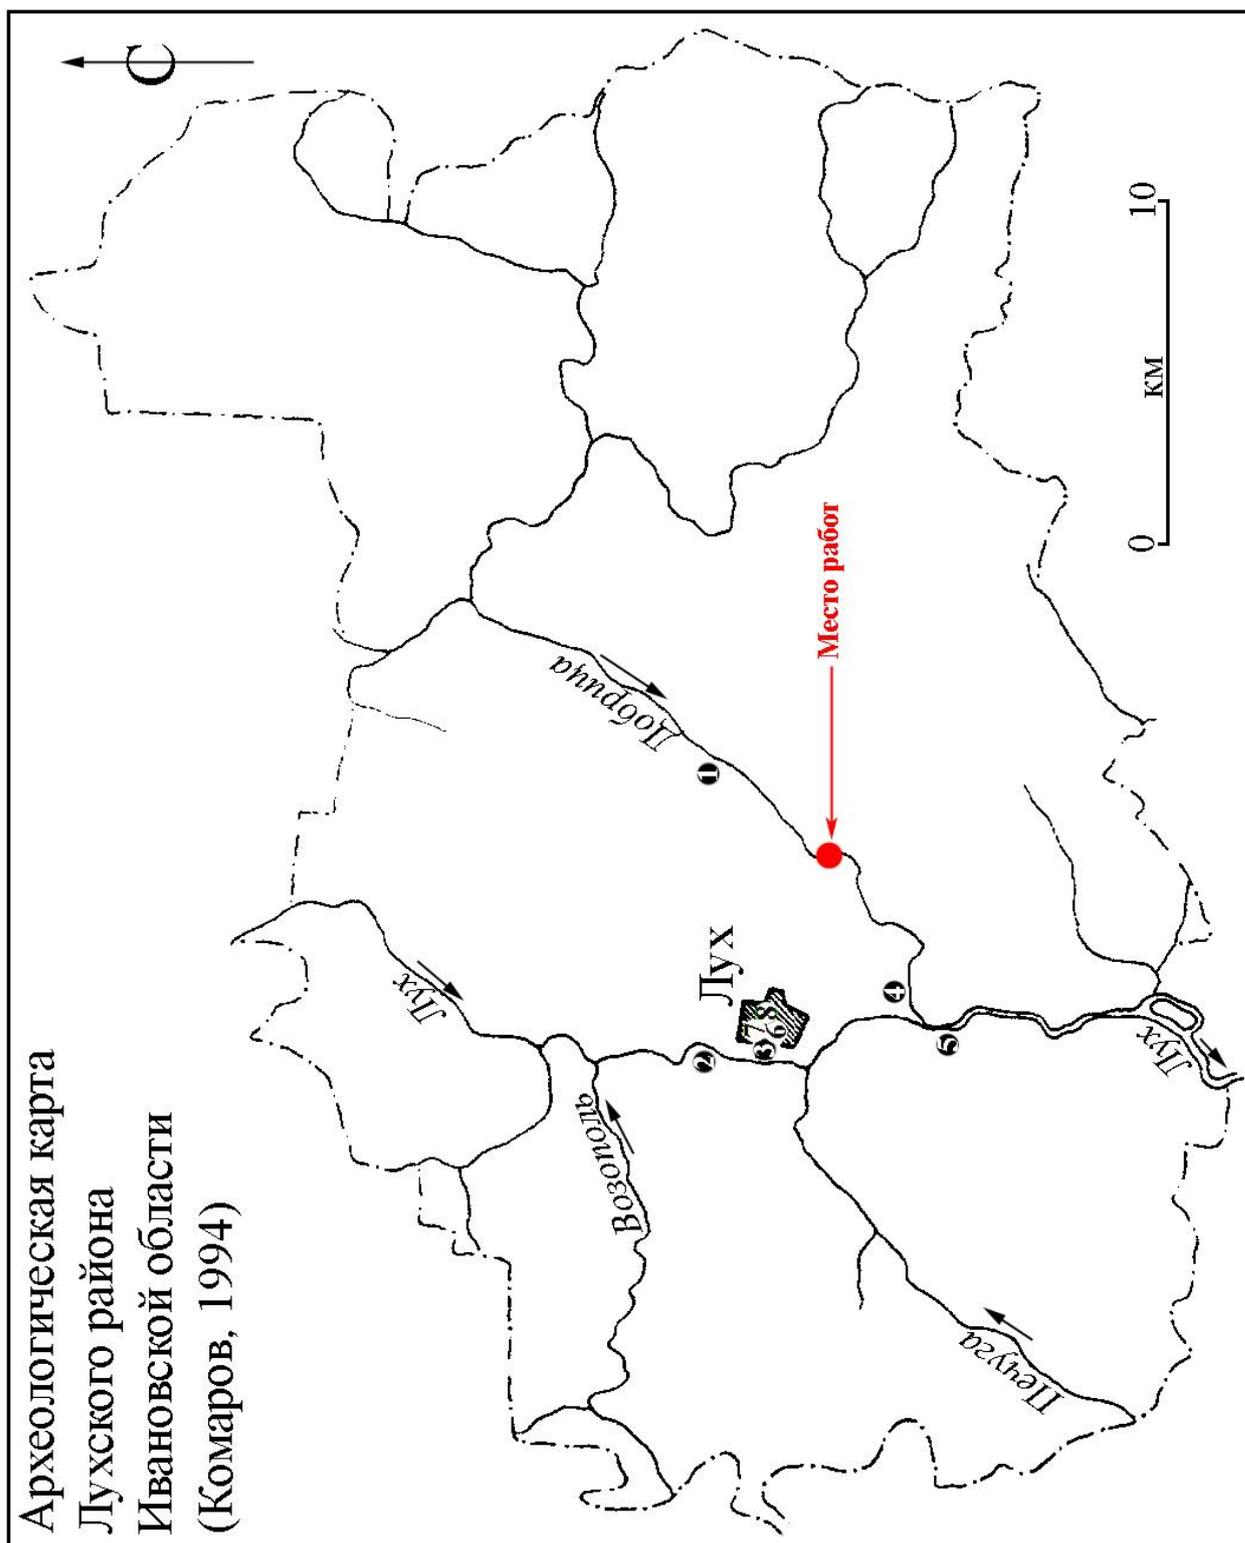
Самыми близкими к участку проведения работ памятниками археологии являются (*Приложение 2, рис. 5*):

- Каликино. Селище, VII-XI, XVI-XVII вв. Расположено в 0,5 км к юго-западу от д. Каликино, на левом берегу р. Добрица (левый приток р. Лух), ок. 4 км к северо-востоку от Земельного участка. Обследовалась в 1986 г. П.Н. Травкиным;

- Горки. Стоянка, мезолит. Находится в 0,2 км к северо-западу от д. Горки, на мысовидном выступе первой правобережной террасы р. Добрица (левый приток р. Лух), при её устье, ок. 4,5 км к юго-западу от Земельного участка. Обследовалась в 1985 г. П.Н. Травкиным;

- «Культурный слой северной части посёлка Лух», XVI – нач. XX вв.. Находится в северной части пос. Лух, ок. 5 км к западу-северо-западу от Земельного участка. Выявлен и обследован в 2019 г. В.А. Авериным.

Рис. 5. Археологическая карта Лухского района Ивановской области с указанием места проведения работ – моста через р. Добрица.

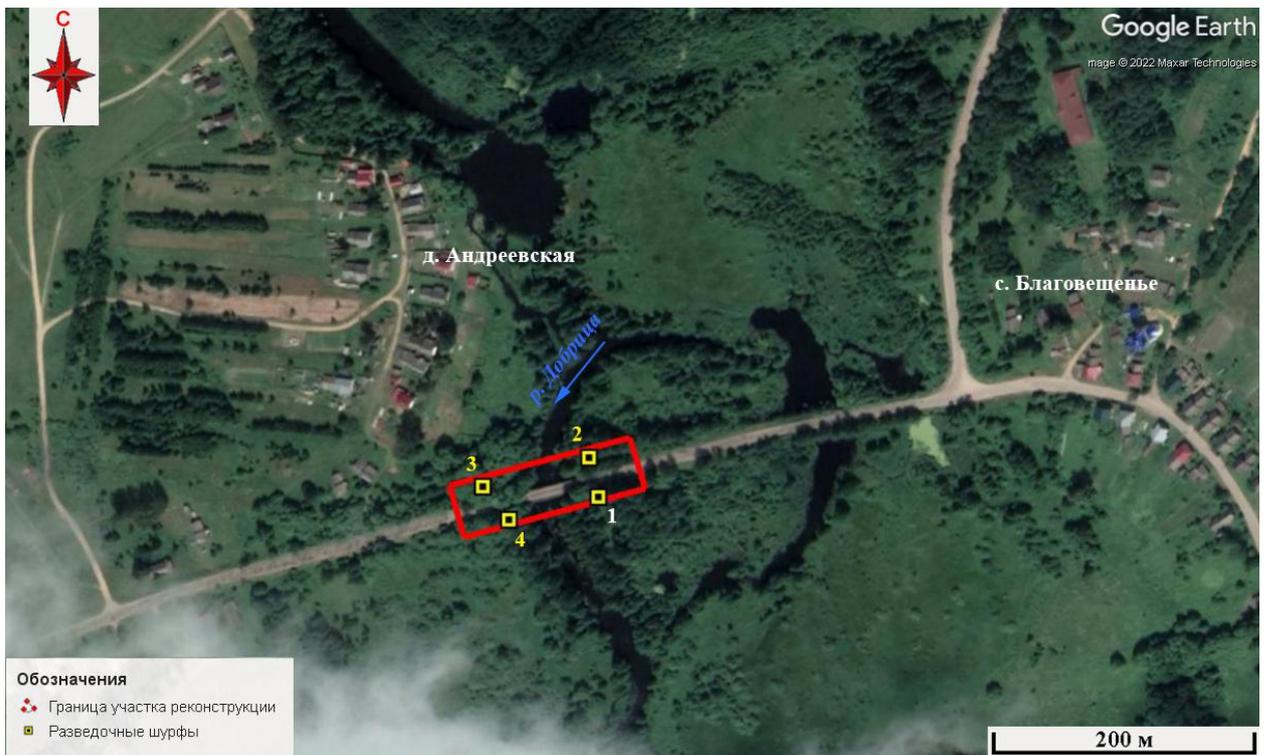
Рис. 6. Ивановская область, Лухский район, мост через р. Добрица. Участок исследований с точками шурфовки. Космоснимок. Google Earth [10.07.2022].

- шурф № 1 (*Приложение 2, рис. 6-8, 11-14*) заложен в 31 м к юго-востоку от юго-восточной опоры существующего моста. GPS-координаты: N 57°1'5.49"; E 42°23'44.44". Стратиграфия 1) дёрн – до 13 см; 2) серо-коричневая супесь – до 32 см; 3) рыже-серая оглееная супесь с ожелезнениями с нижней части – до 18 см; 4) прослойка ярко рыжей супеси – до 4 см; 5) серая оглееная супесь с подтёками рыжих ожелезнений – до 19 см; 6) плотная серая супесь – материк – прокопан на глубину до 41 см;

- шурф № 2 (*Приложение 2, рис. 6-8, 15-18*) заложен в 39 м к северо-северо-западу от шурфа № 1. GPS-координаты: N 57°1'6.45"; E 42°23'44.03". Стратиграфия: 1) дёрн – до 14 см; 2) серая супесь – до 17 см 3) рыжая супесь – до 18 см; 4) серо-рыжая супесь – до 40 см; 5) светло-серая супесь с небольшими включениями торфа – до 17 см; 6) коричневый торф со следами рыжей глины, светлеющий в нижней части – до 24 см; 7) серая обводнённая глина – материк – прокопан на глубину до 18 см;

- шурф № 3 (*Приложение 2, рис. 6-8, 19-22*) заложен в 91,5 м к западу-юго-западу от шурфа № 2. GPS-координаты: N 57°1'5.75"; E 42°23'39.29". Стратиграфия: 1) дёрн – до 20 см; 2) перемешанная серая и рыжая оглееные супеси с крупными включениями необработанных стволов деревьев – до 118 см; 3) серая обводнённая глина – материк – прокопан на глубину до 27 см;

- шурф № 4 (*Приложение 2, рис. 6-8, 23-26*) заложен в 36 м к юго-востоку от шурфа № 3. GPS-координаты: N 57°1'4.94"; E 42°23'40.45". Стратиграфия: 1) дёрн – до 16 см; 2) тёмно-серая оторфованная супесь – до 27 см; 3) плотная светло-серая супесь со следами ожелезнений – материк – прокопан на глубину до 22 см.

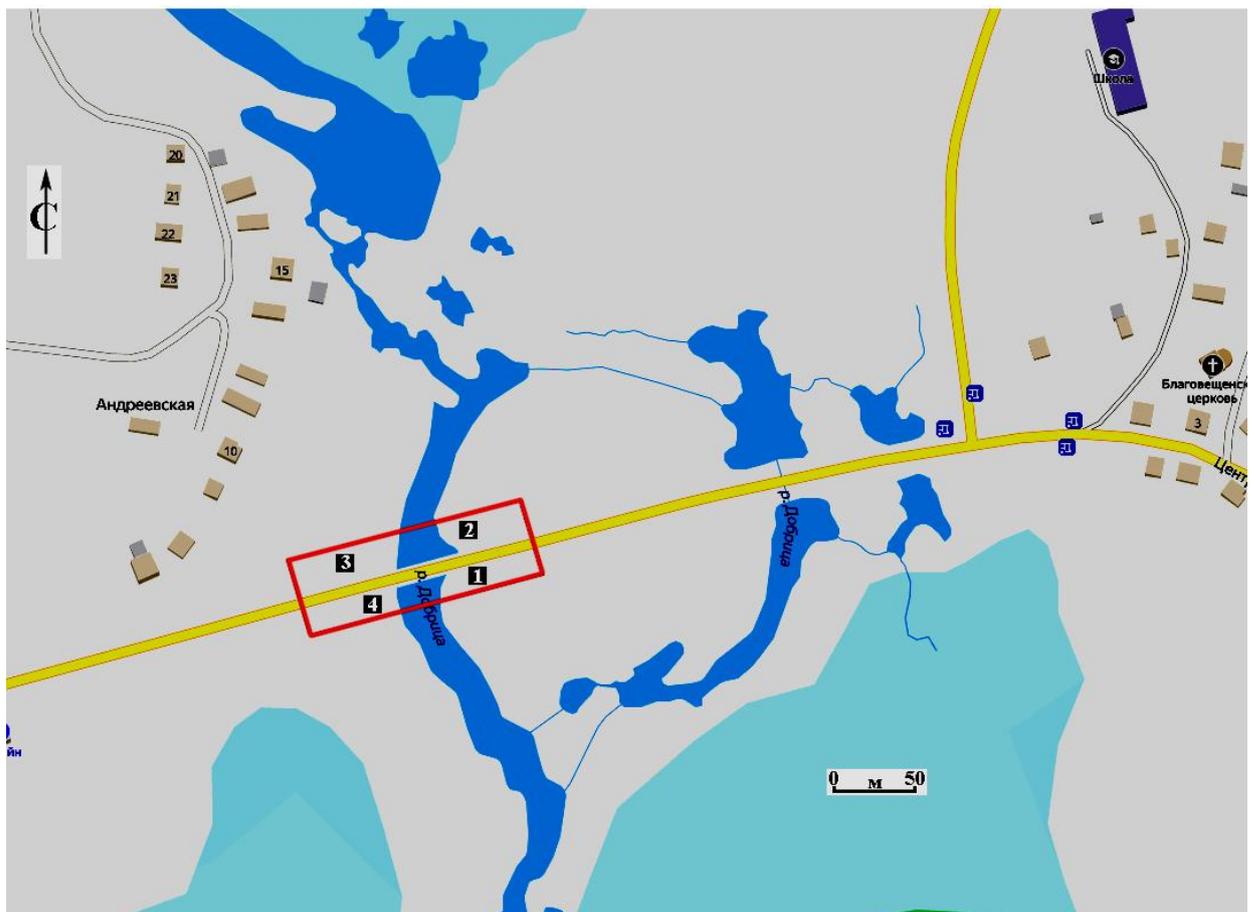
Рис. 7. Ивановская область, Лухский район, мост через р. Добрица. Участок исследований с точками шурфовки. Ситуационный план. Yandex maps [10.07.2022].

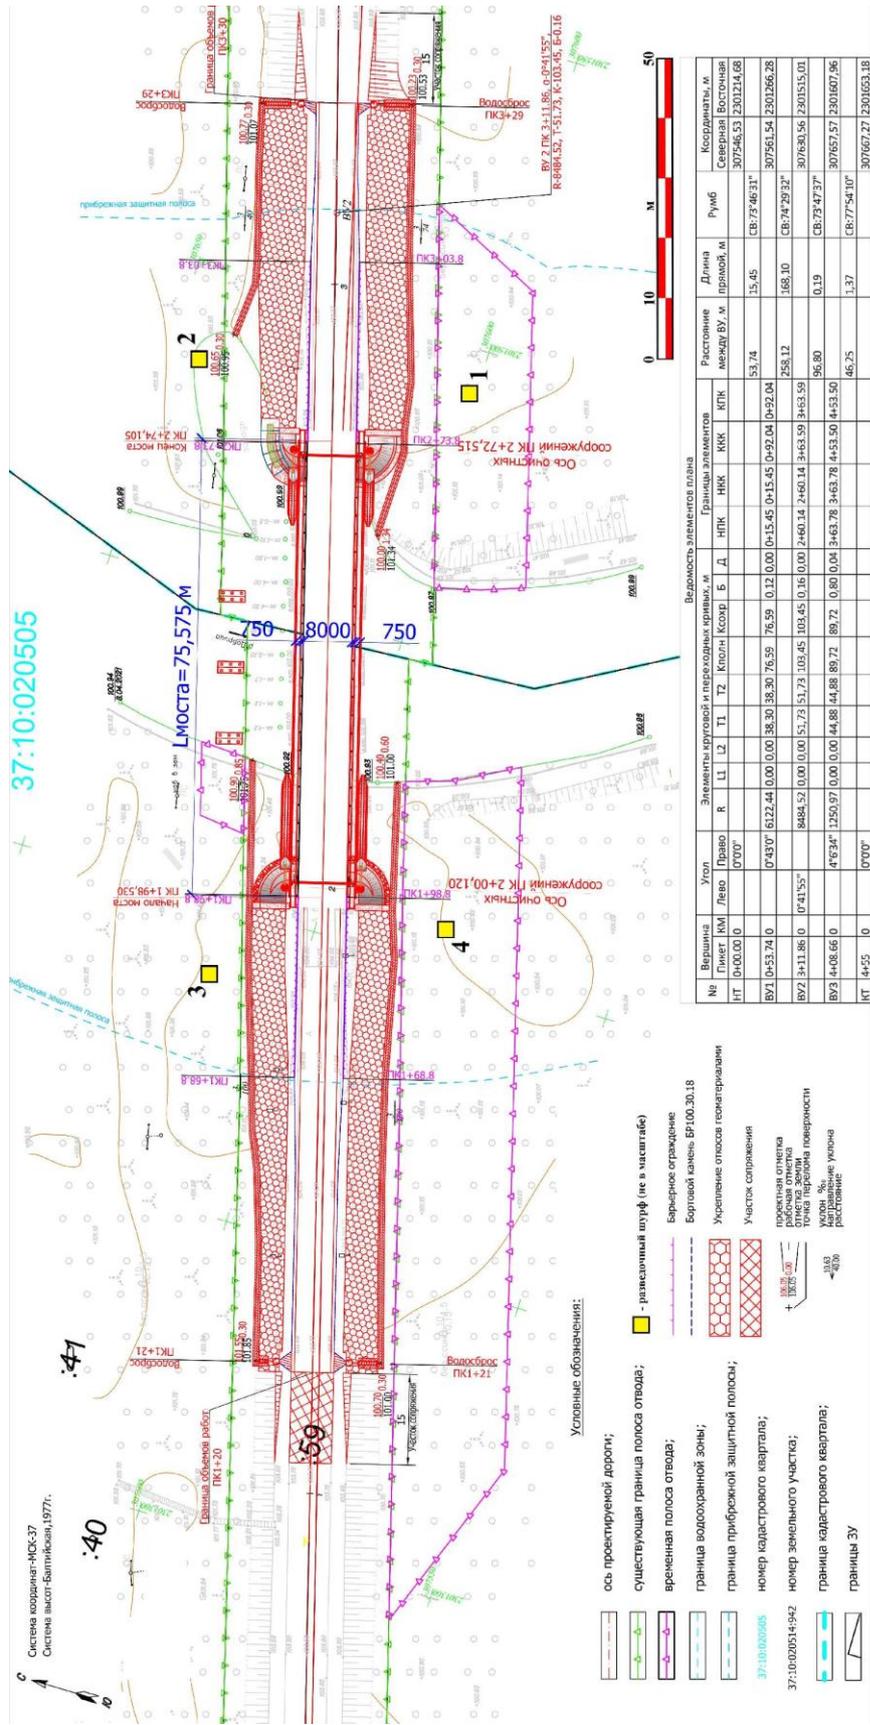
Рис. 8. Ивановская область, Лухский район, мост через р. Добрыца. Участок исследований с точками шурфовки. Топографический план. Документация заказчика.

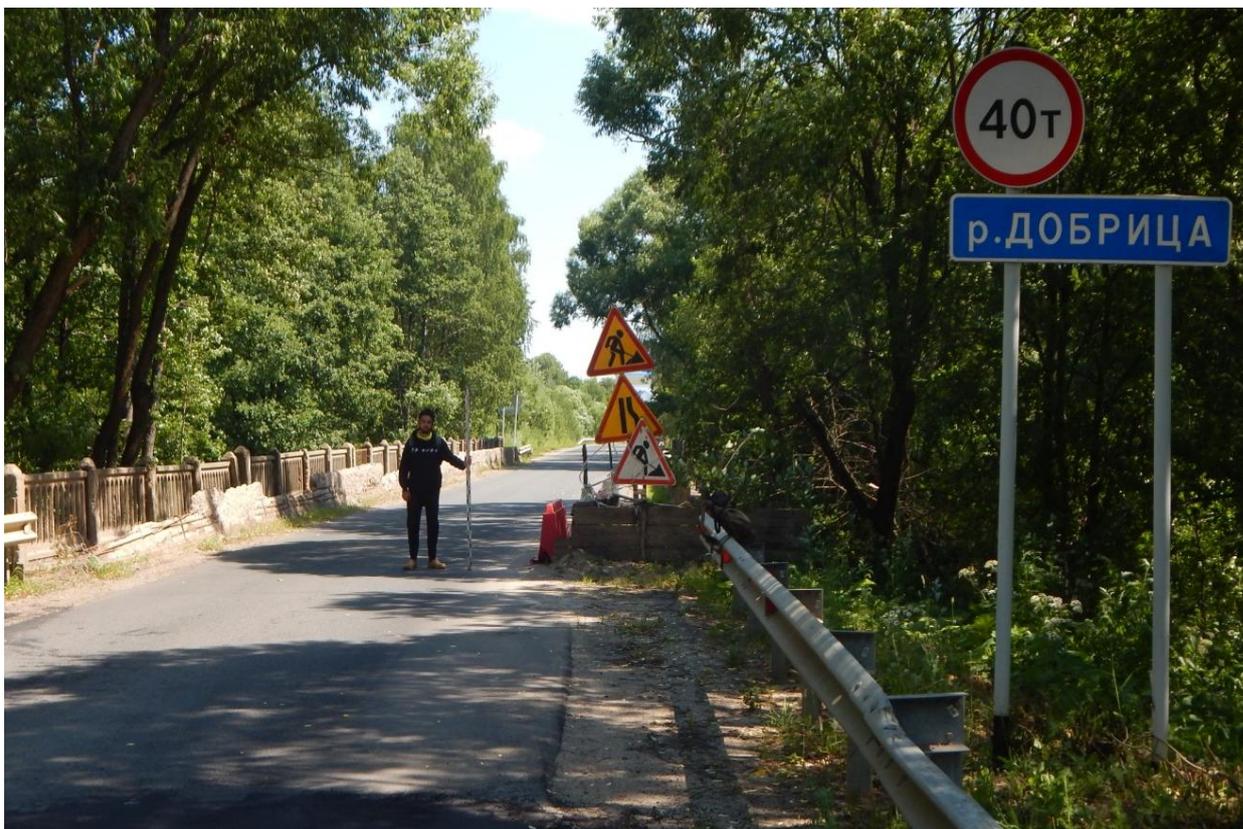
Рис. 9. Ивановская область, Лухский район, мост через р. Добрица.  
Общий вид подлежащего капитальному ремонту моста с запада-юго-запада.

Мост переходит р. Добрица (левый приток р. Лух, левый приток р. Клязьма). На пересечении с автодорогой река проходит по новому руслу. Старое русло перегорожено насыпью автодороги с созданием запруды. Ширина русла - от 10 до 20 м, берега лесистые, пологие. Русло извилистое, разветвлённое. Территория покрыта кустарником и лесом. В расчетном створе установлен ж/б мост (*Приложение 2, рис. 6,7,9,10*).

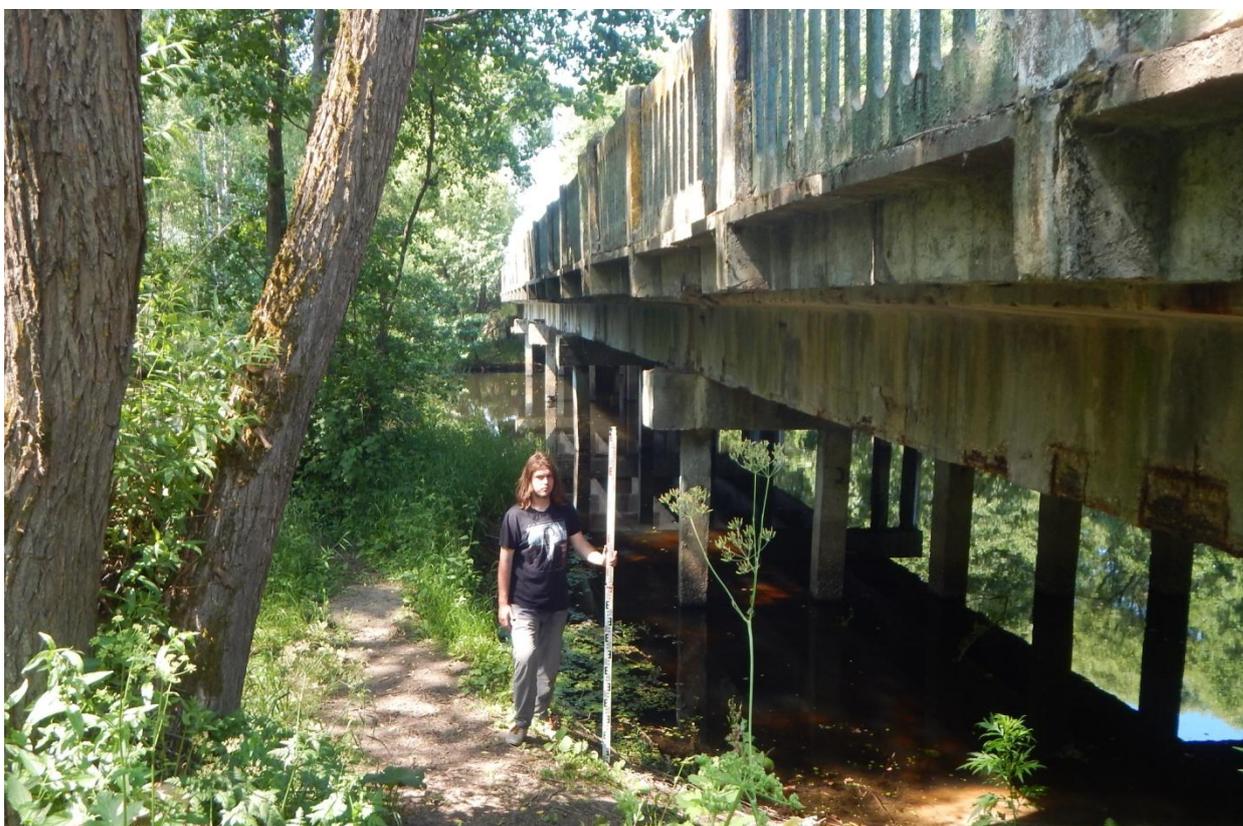
Рис. 10. Ивановская область, Лухский район, мост через р. Добрица.  
Современное состояние моста, вид с запада-северо-запада.

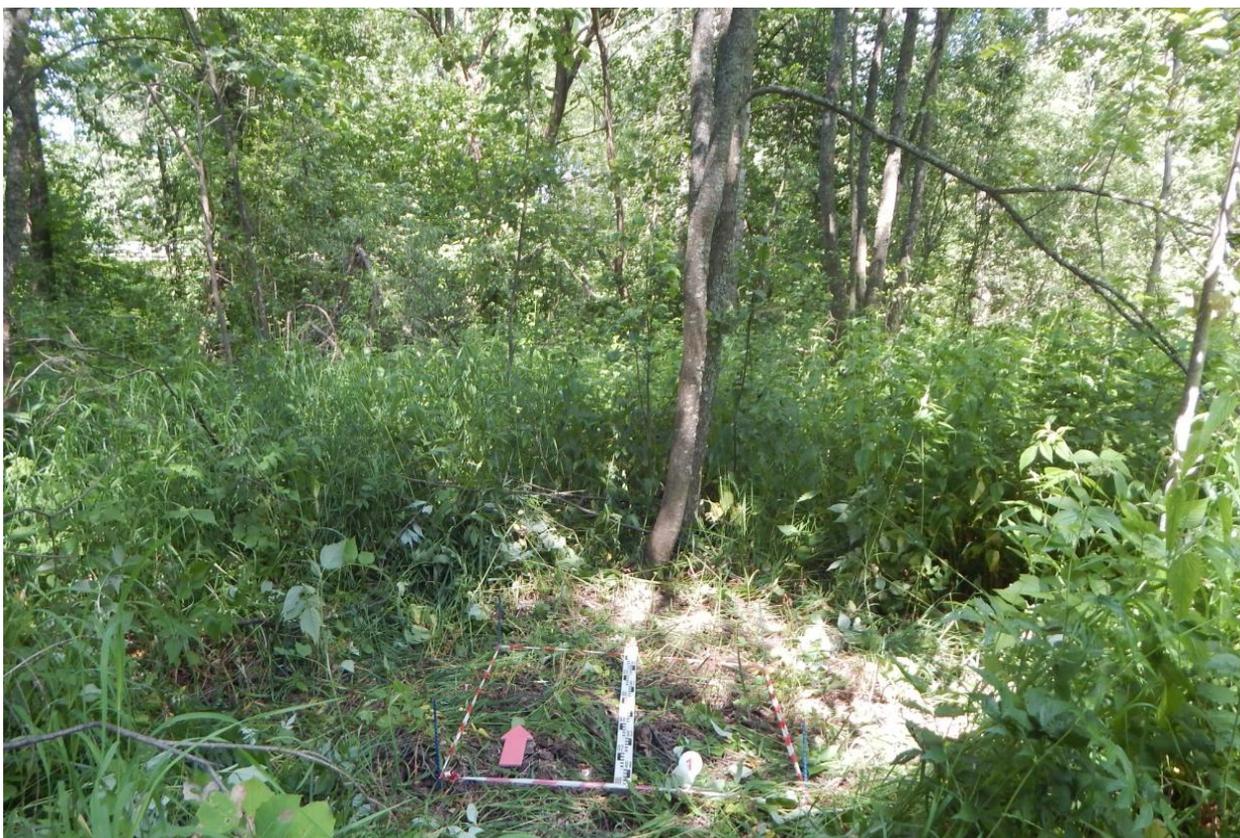
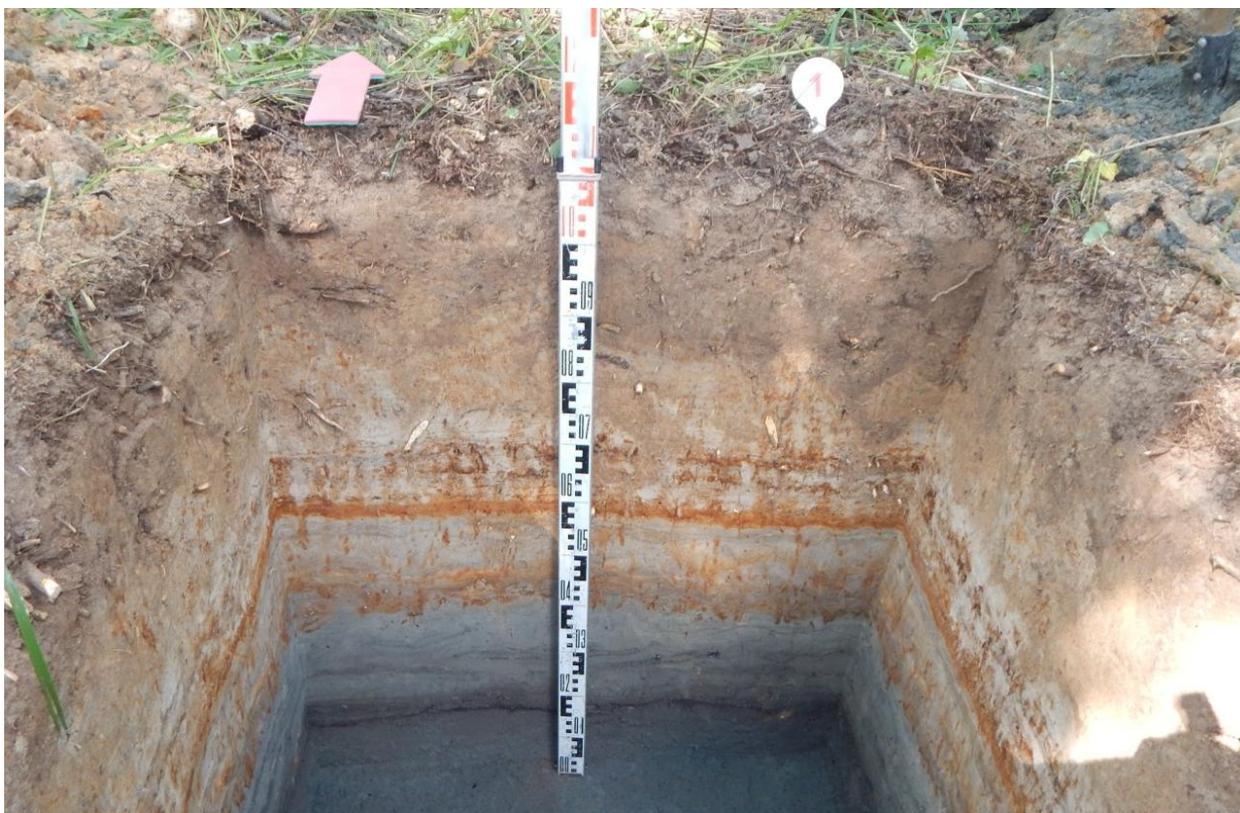
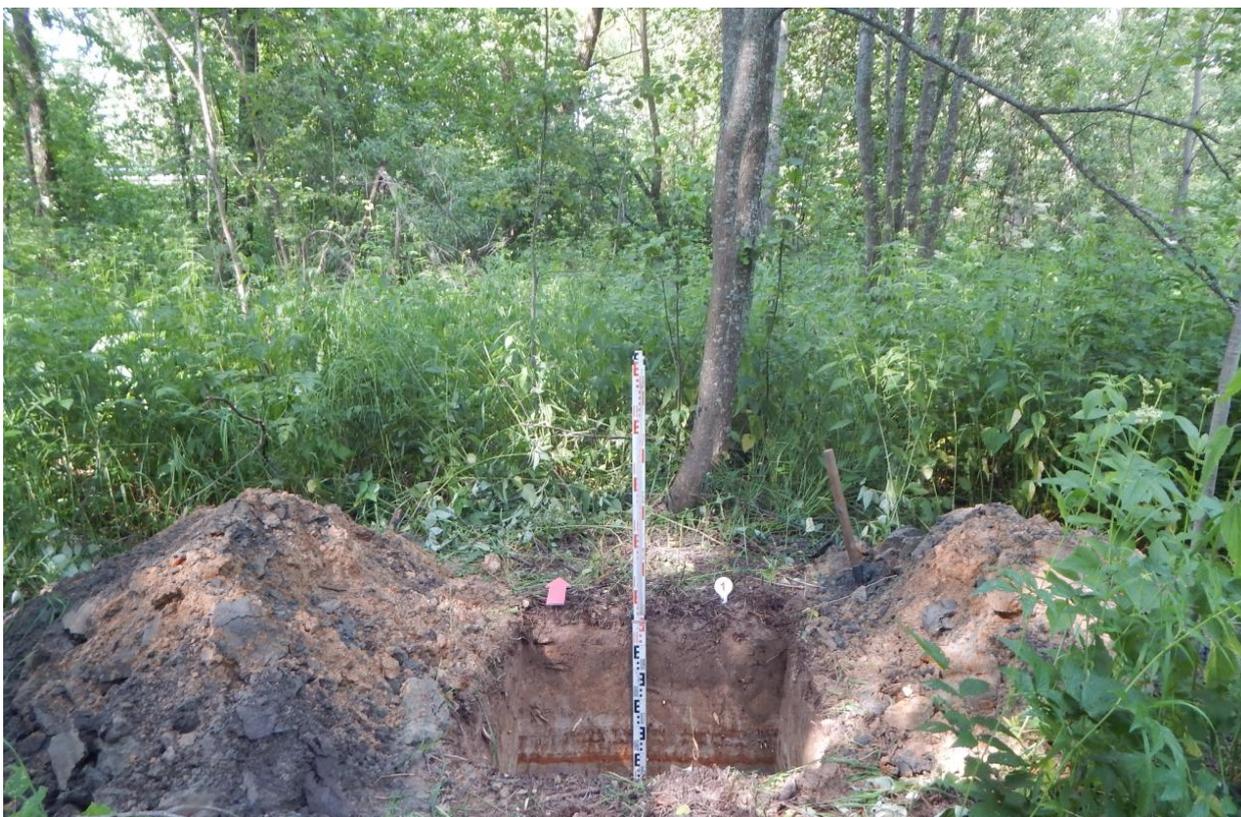
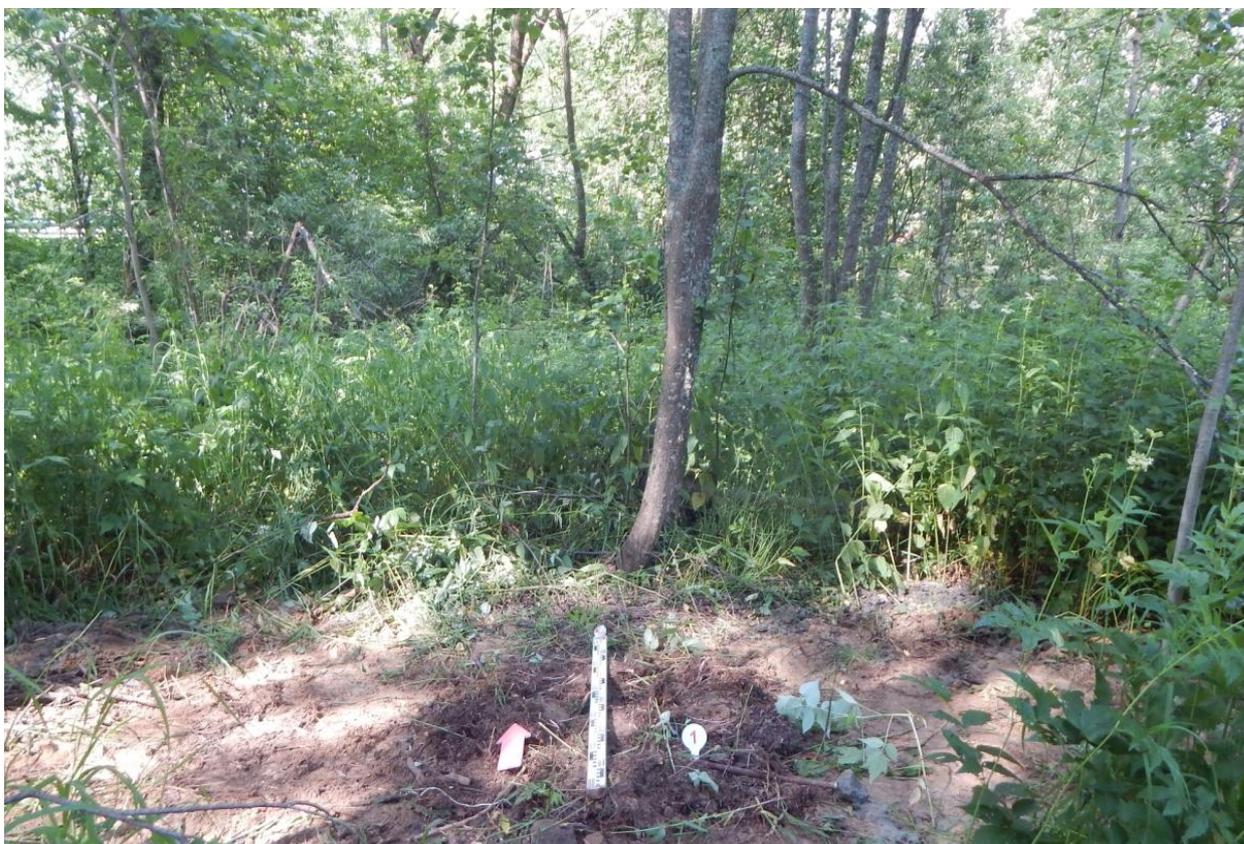
Рис. 11. Ивановская область, Лухский район, мост через р. Добрица.  
Шурф № 1, разметка и общий вид с юга.

Рис. 12. Ивановская область, Лухский район, мост через р. Добрица.  
Шурф № 1, профиль северного борта, вид с юга.

Рис. 13. Ивановская область, Лухский район, мост через р. Добрица.  
Общий вид с юга выкопанного шурфа № 1.

Рис. 14. Ивановская область, Лухский район, мост через р. Добрица.  
Шурф № 1, рекультивация, вид с юга.

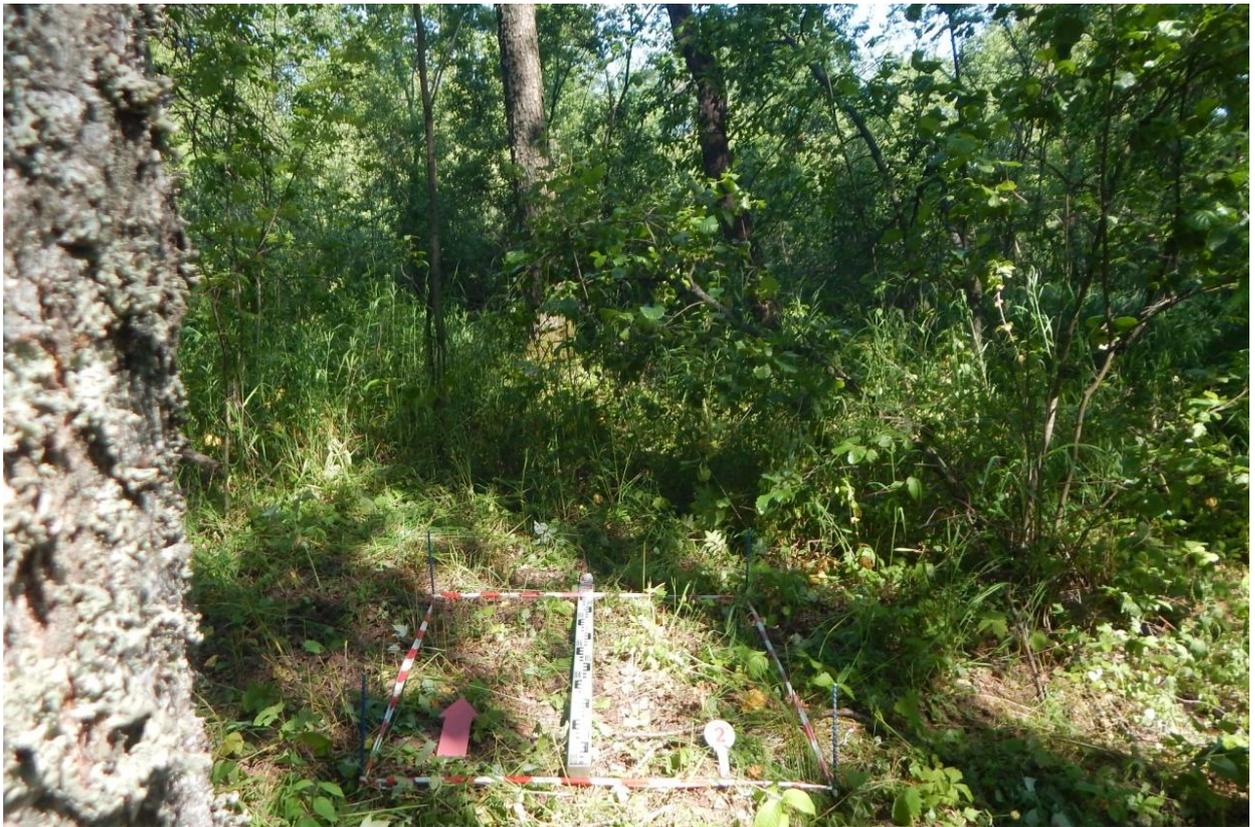
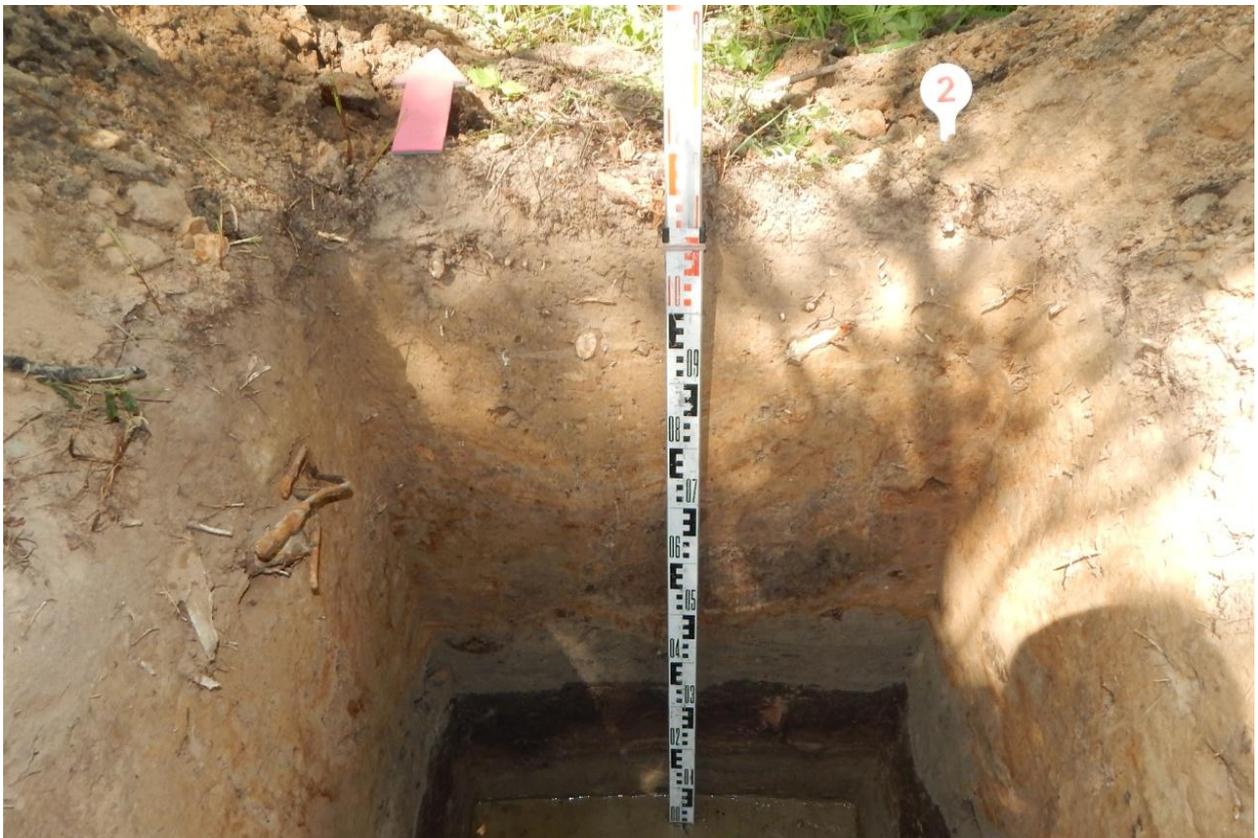
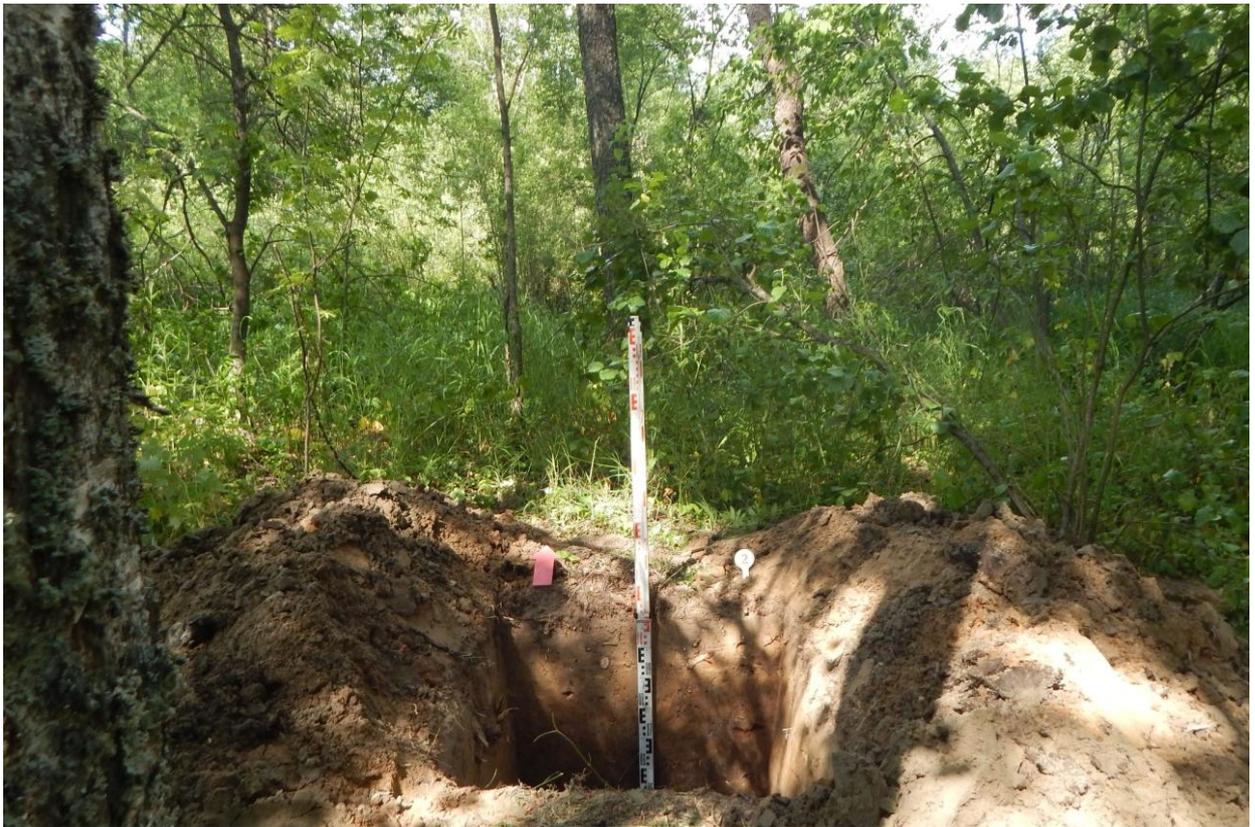
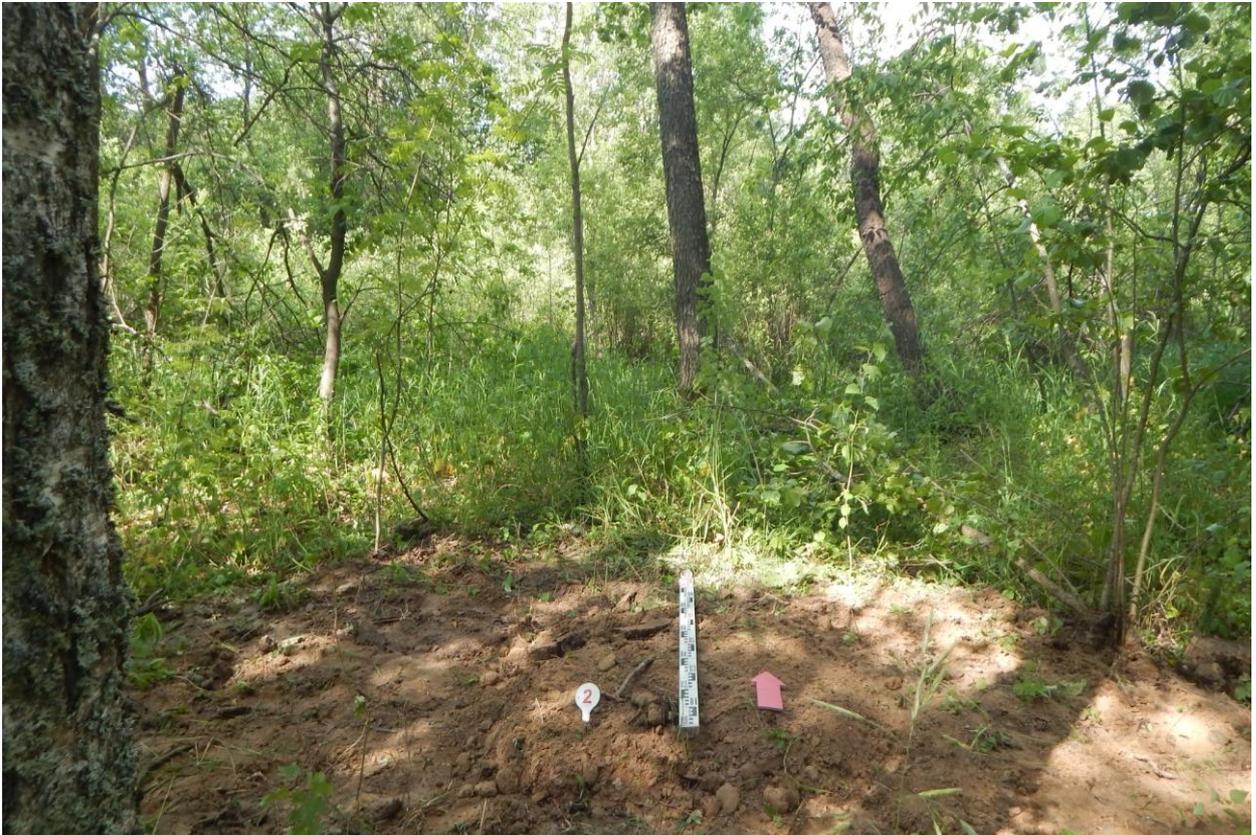
Рис. 15. Ивановская область, Лухский район, мост через р. Добрица.  
Шурф № 2, разметка и общий вид с юга.

Рис. 16. Ивановская область, Лухский район, мост через р. Добрица.  
Шурф № 2, профиль северного борта, вид с юга.

Рис. 17. Ивановская область, Лухский район, мост через р. Добрица.  
Общий вид с юга выкопанного шурфа № 2.

Рис. 18. Ивановская область, Лухский район, мост через р. Добрица.  
Шурф № 2, рекультивация, вид с юга.

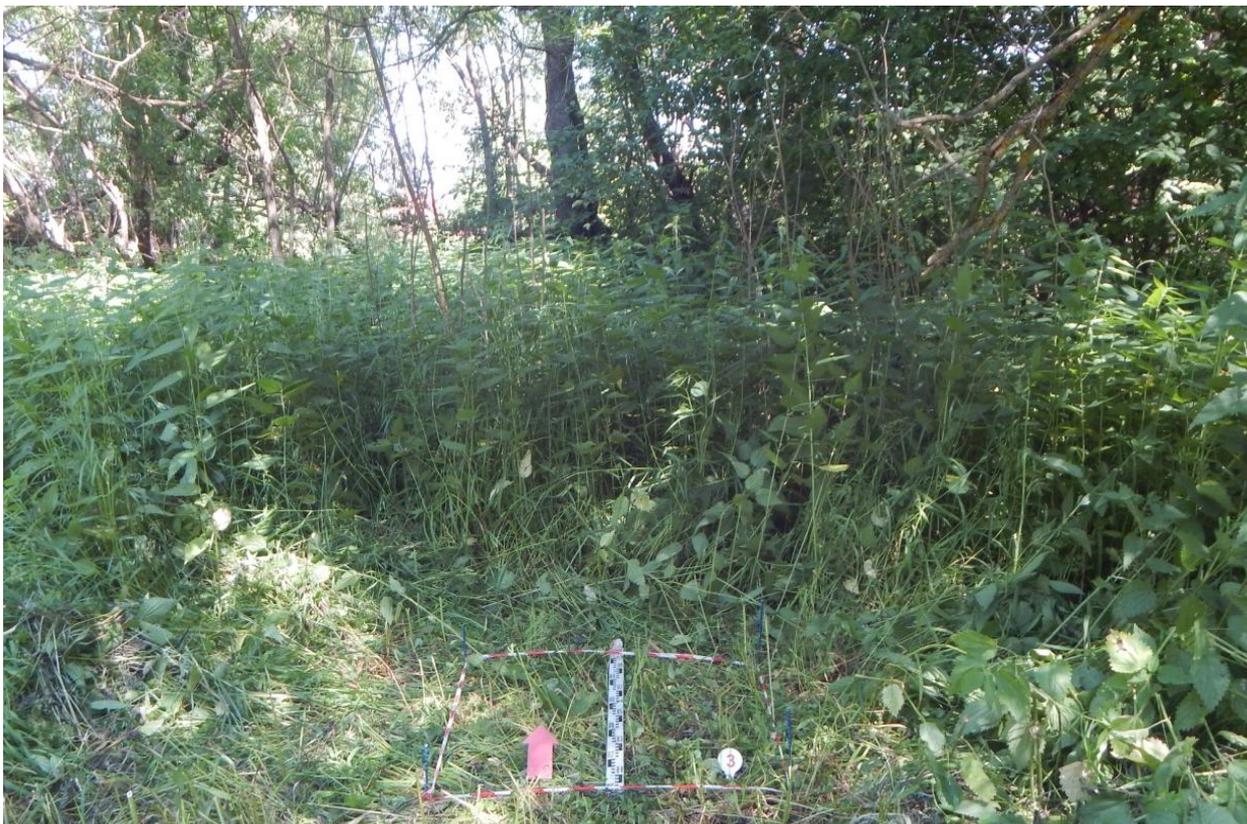
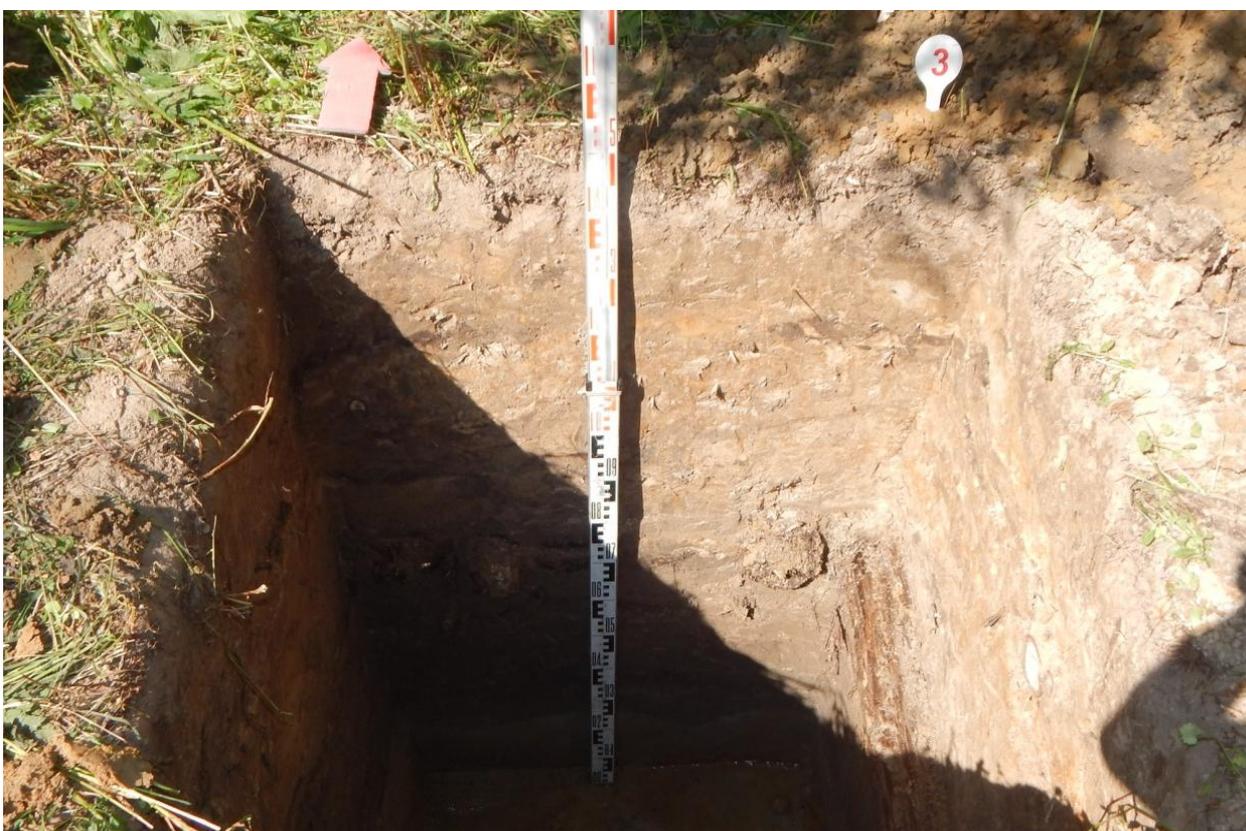
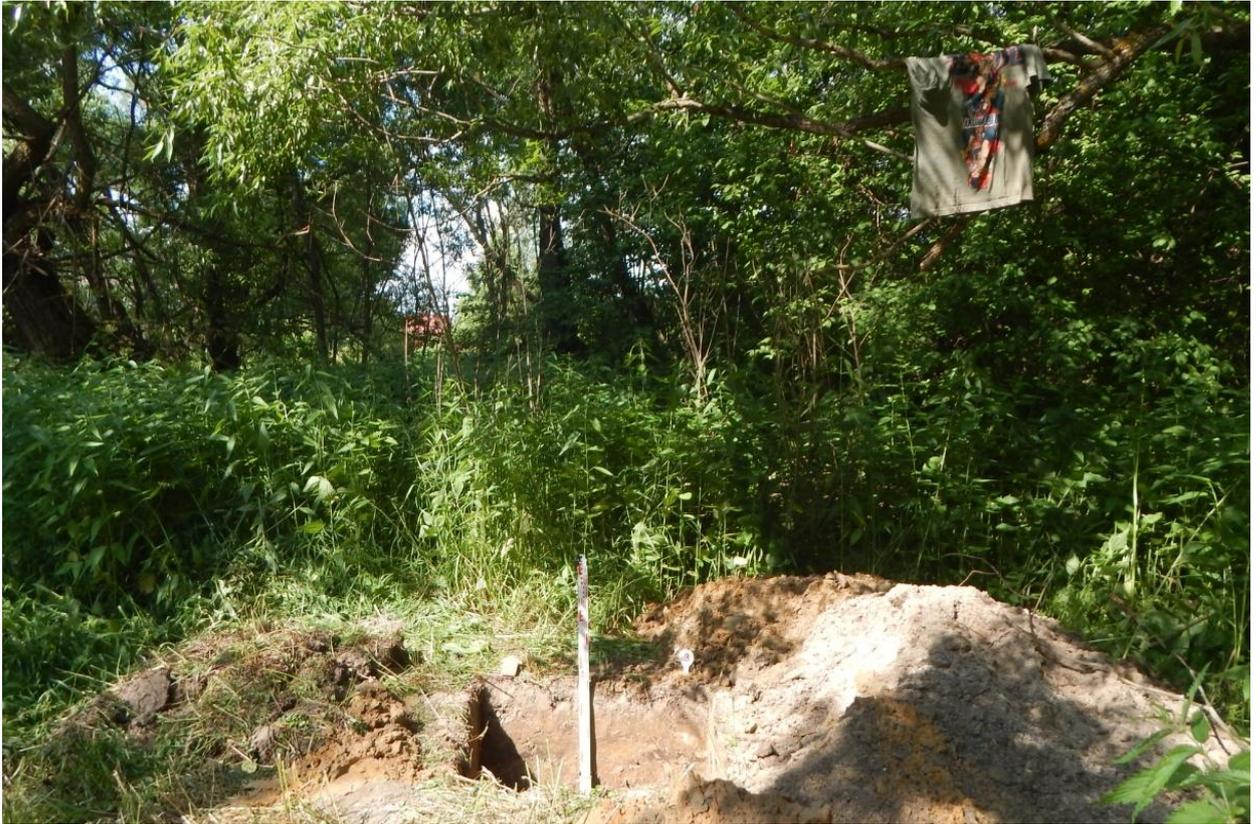
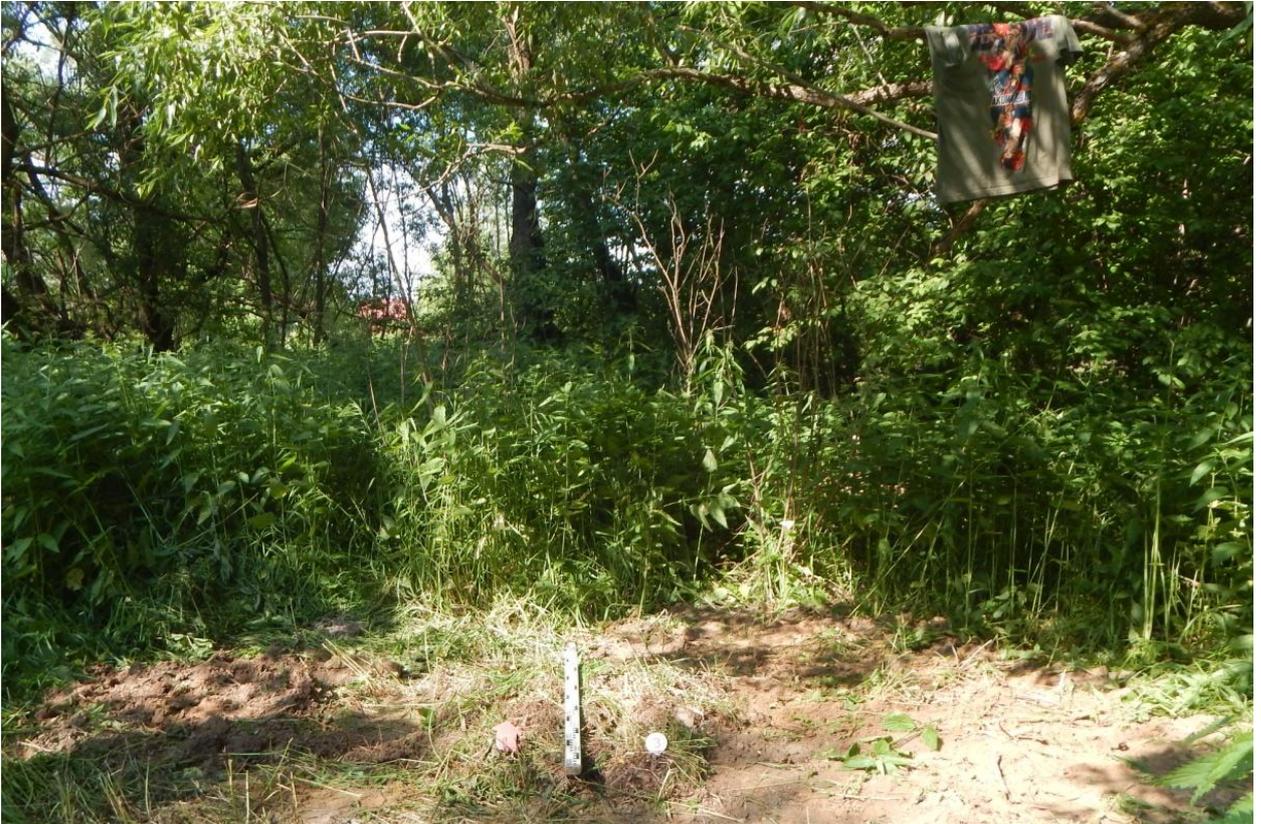
Рис. 19. Ивановская область, Лухский район, мост через р. Добрица.  
Шурф № 3, разметка и общий вид с юга.

Рис. 20. Ивановская область, Лухский район, мост через р. Добрица.  
Шурф № 3, профиль северного борта, вид с юга.

Рис. 21. Ивановская область, Лухский район, мост через р. Добрица.  
Общий вид с юга выкопанного шурфа № 3.

Рис. 22. Ивановская область, Лухский район, мост через р. Добрица.  
Шурф № 3, рекультивация, вид с юга.
