**АКТ**  
**ГОСУДАРСТВЕННОЙ ИСТОРИКО-КУЛЬТУРНОЙ ЭКСПЕРТИЗЫ**  
**земель, подлежащих воздействию земляных, строительных,**  
**мелиоративных, хозяйственных работ, предусмотренных статьей 25**

**екта: «Капитальный ремонт моста через р. Добрица на км 44+450 авто-**  
**мобильной дороги Гордяковка-Лух-Чадуево в Лухском районе Иванов-**  
**ской области»**

г. Иваново

14 июля 2022 г.

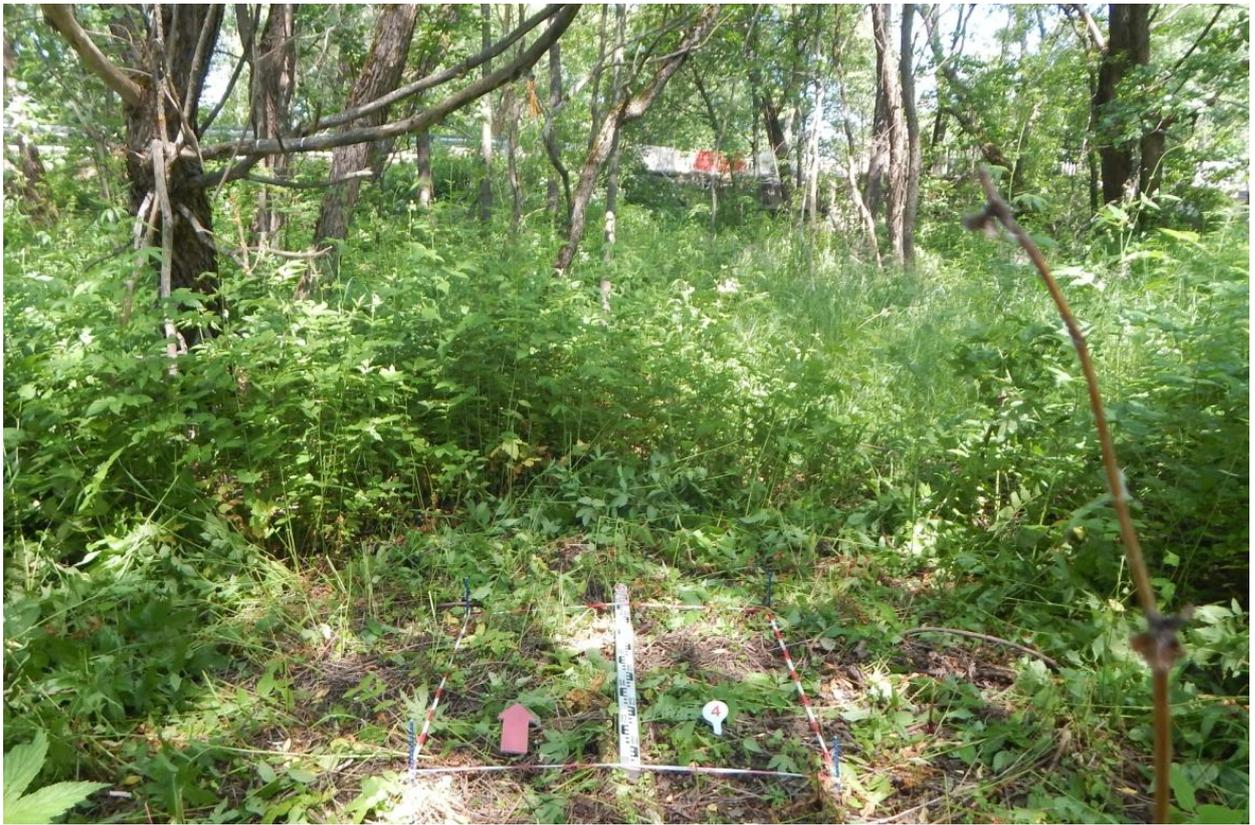
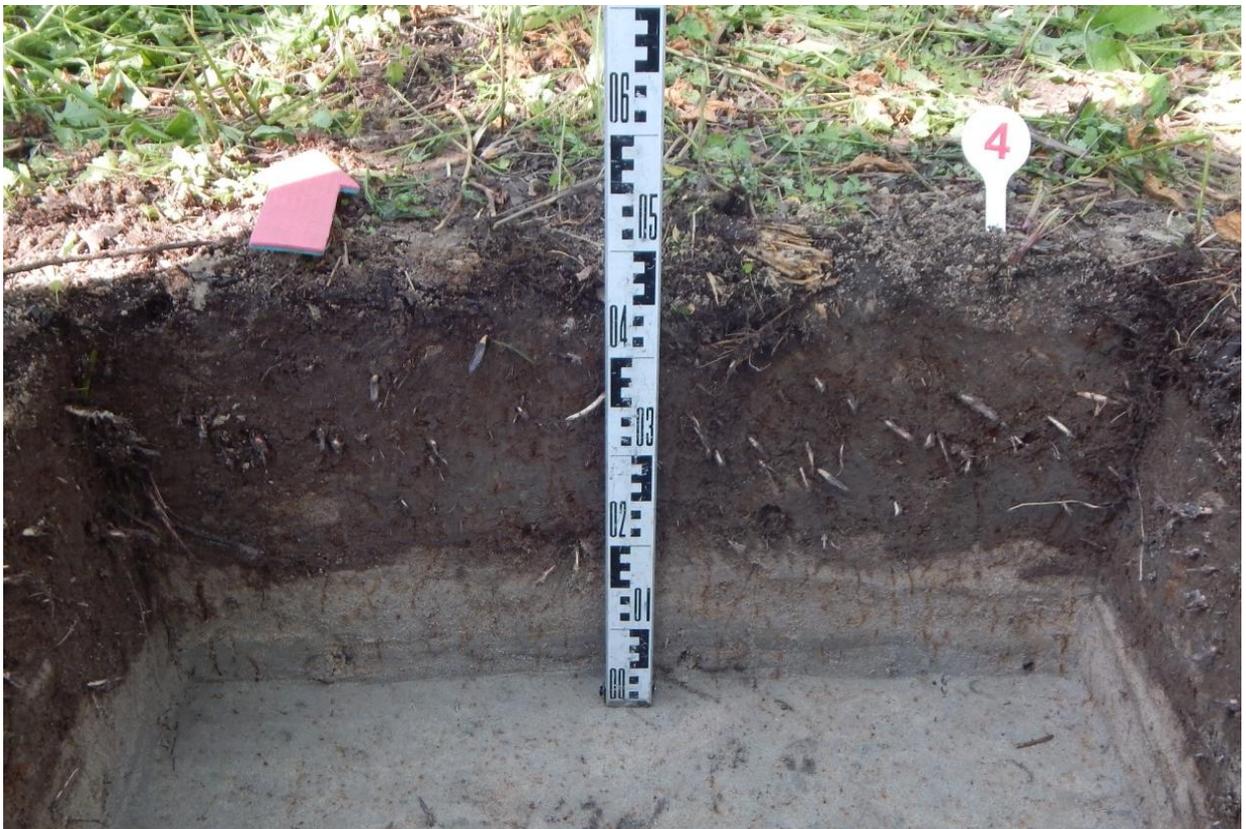
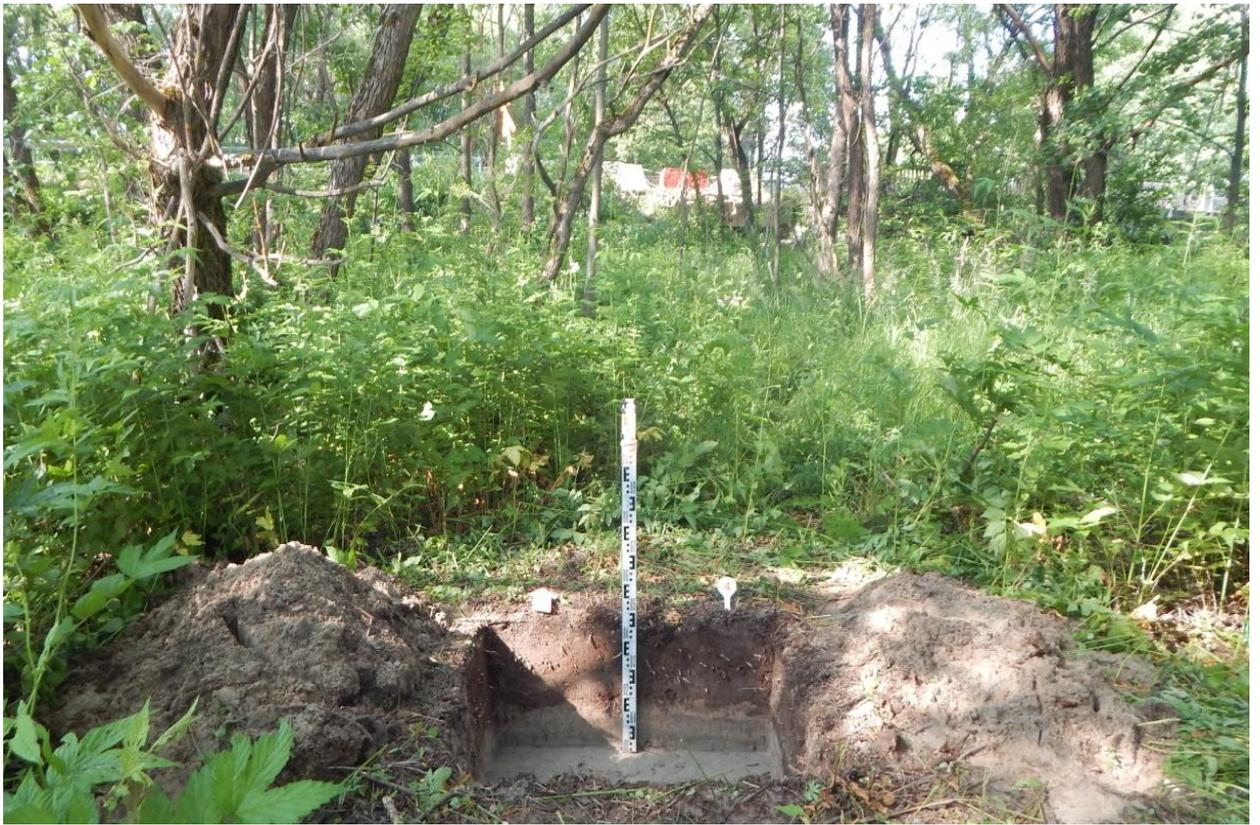
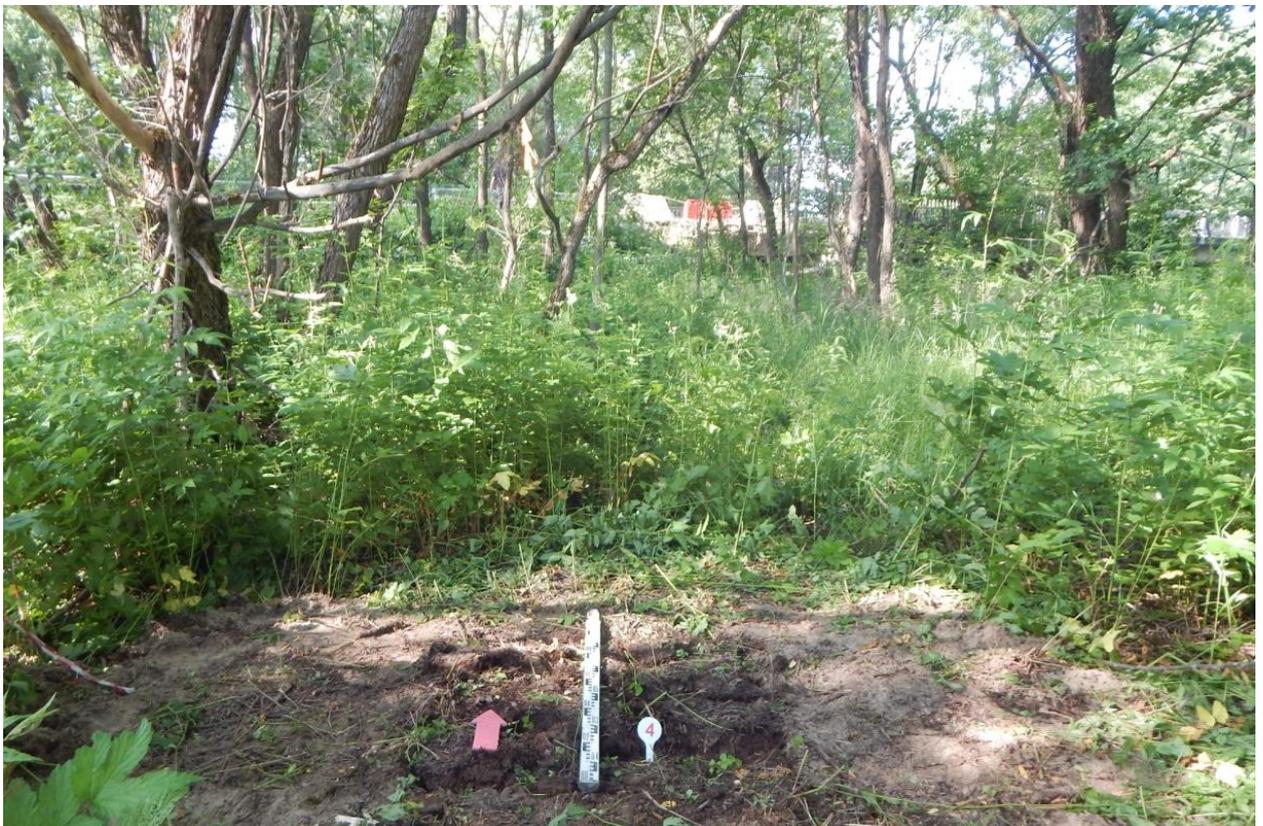
- шурф № 4 (*Приложение 2, рис. 6-8, 23-26*) заложен в 36 м к юго-востоку от шурфа № 3. GPS-координаты: N 57°1'4.94"; E 42°23'40.45". Стратиграфия: 1) дёрн – до 16 см; 2) тёмно-серая оторфованная супесь – до 27 см; 3) плотная светло-серая супесь со следами ожелезнений – материк – прокопан на глубину до 22 см.

Рис. 23. Ивановская область, Лухский район, мост через р. Добрица.  
Шурф № 4, разметка и общий вид с юга.

Рис. 24. Ивановская область, Лухский район, мост через р. Добрица.  
Шурф № 4, профиль северного борта, вид с юга.

Рис. 25. Ивановская область, Лухский район, мост через р. Добрица.  
Общий вид с юга выкопанного шурфа № 4.

Рис. 26. Ивановская область, Лухский район, мост через р. Добрица.  
Шурф № 4, рекультивация, вид с юга.
