АКТ

Государственной историко-культурной экспертизы
по определению категории историко-культурного значения выявленного объекта
культурного наследия «Кладбищенская каменная церковь», расположенного по адресу:
Ивановская обл., Комсомольский район, с. Писцово, ул. Комсомольская, д. 27.

Выявленный объект культурного наследия «Кладбищенская каменная церковь», расположенный по адресу: Ивановская обл., Комсомольский район, с. Писцово, ул. Комсомольская, д. 27.

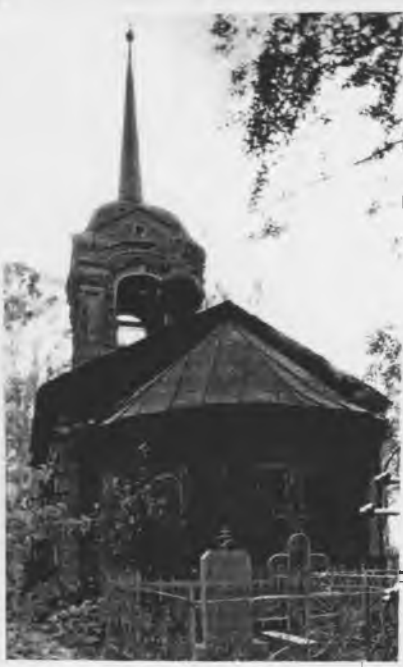
1й план

Краткое описание
Кладбыщенская церковь построена в 1911 году на средства прихожан. Здание кирпичное, неоштукатуренное. Кладка на цементном растворе. Храм и трапезная одной высоты. Крыты без скатной металлической кровлей, апсида полуциркулярная, колокольня трехъярусная. Храм венчает фонарик каркасной конструкции с главой, колокольню высокий шпиль, обитый железом. Церковь украшена заглубленными в кладку крестами и ширинками. Наиболее пышно декорирована колокольня, в убранстве которой повторены барочные мотивы. Здание очень небольших размеров и отдаленно напоминает церковь. Живопись в плохом состоянии. Сильно закопчена. Полы выложены. Большинство оконных проемов заложено кирпичом. Металлическая кровля по стропилам и обрешетке в плохом состоянии над трапезной частично сорвана.

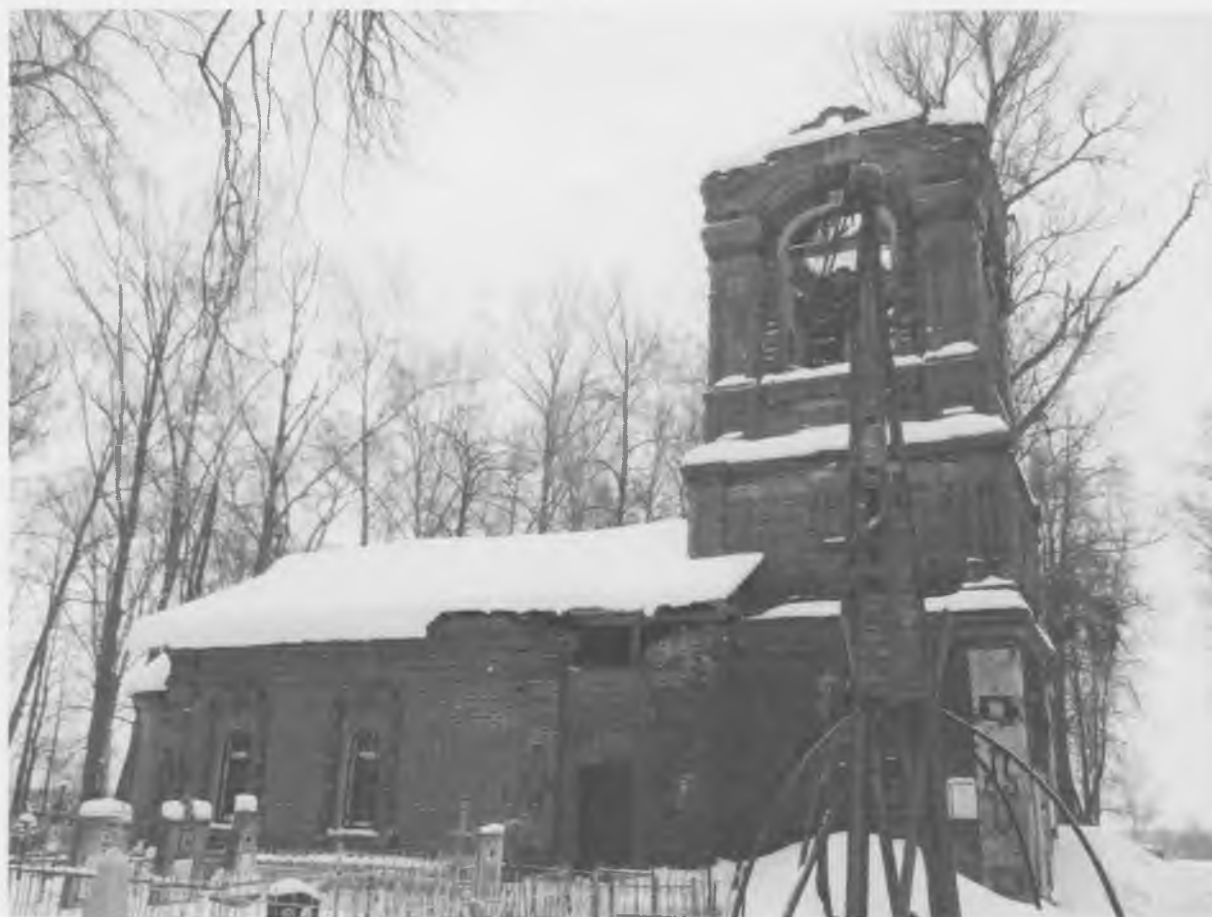
Вид с севера.

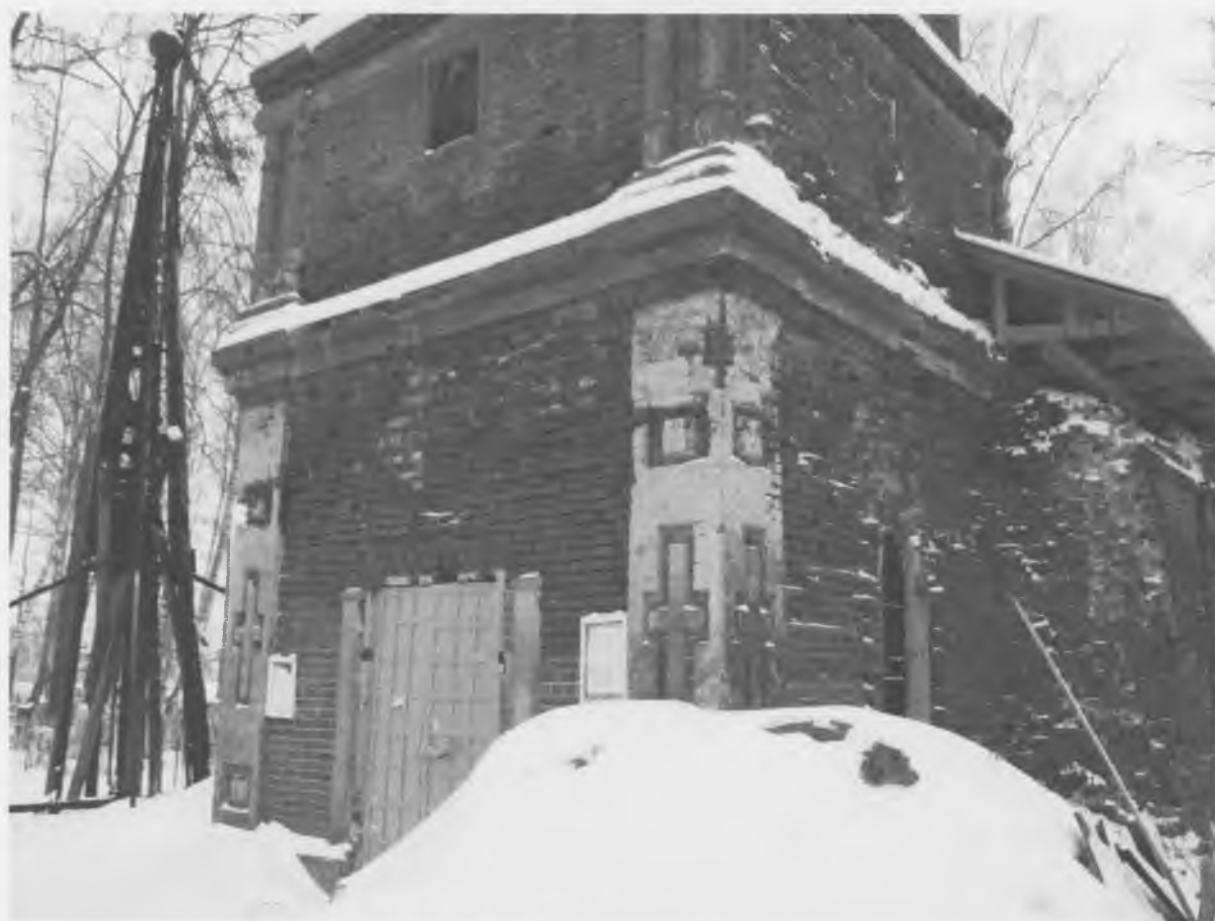
Нижний ярус колокольни.

Углы и основные членения фасадов выделены филенчатыми лопатками с квадратными рельефами и выложенными из кирпича крестами. На первом ярусе колокольни эти элементы оштукатурены. Крупные арочные окна основного объёма (часть из них заложены) обрамлены наличниками в «русском» стиле с двулопастными завершениями (на апсиде без завершений), боковые части решены в виде стилизованных колонок с перехватами. Плоскости фасадов основного объёма завершаются фризом и профилированным карнизом, на апсиде – карнизом на ступенчатых консолях. На восточном фасаде апсиды расположено контррельефное распятие, облицованное штукатуркой.

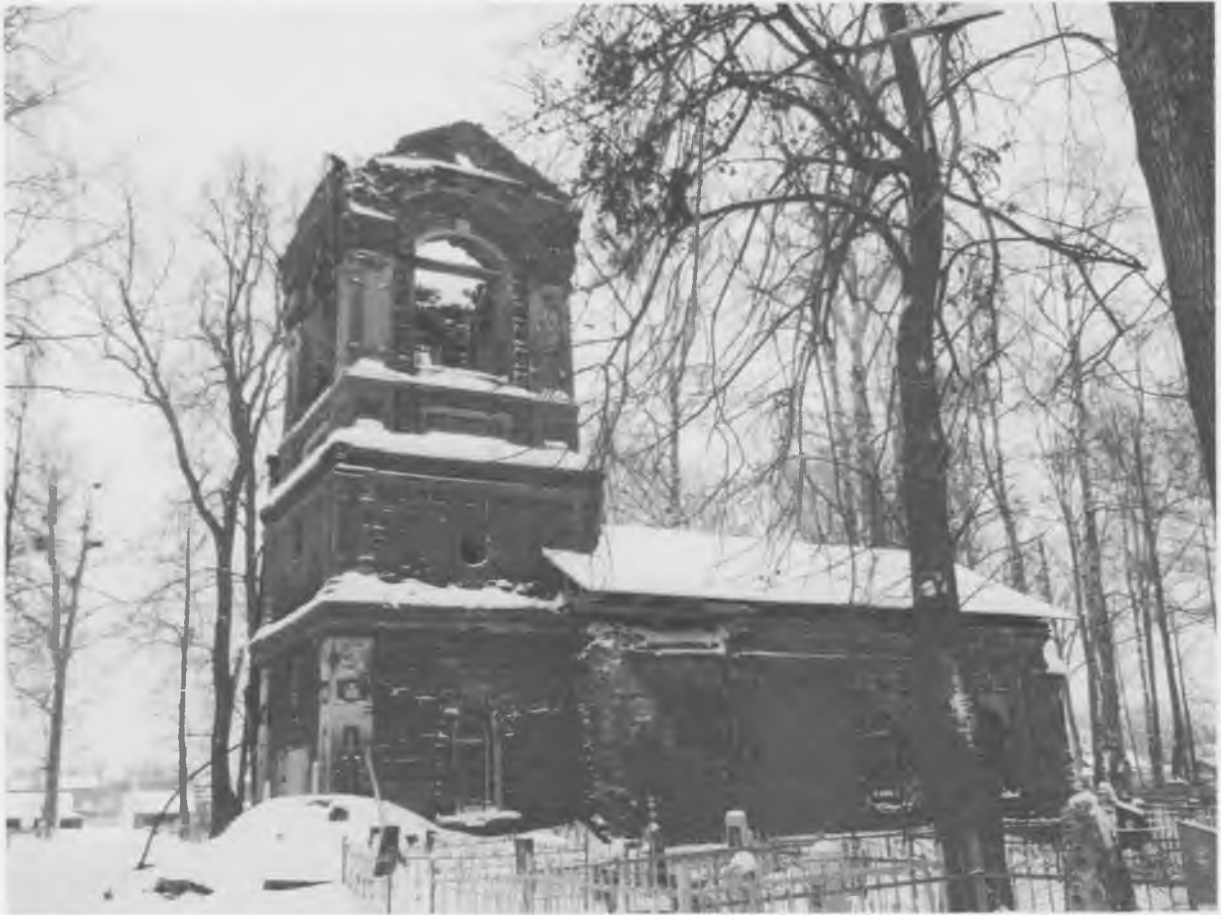
Вид с юга.

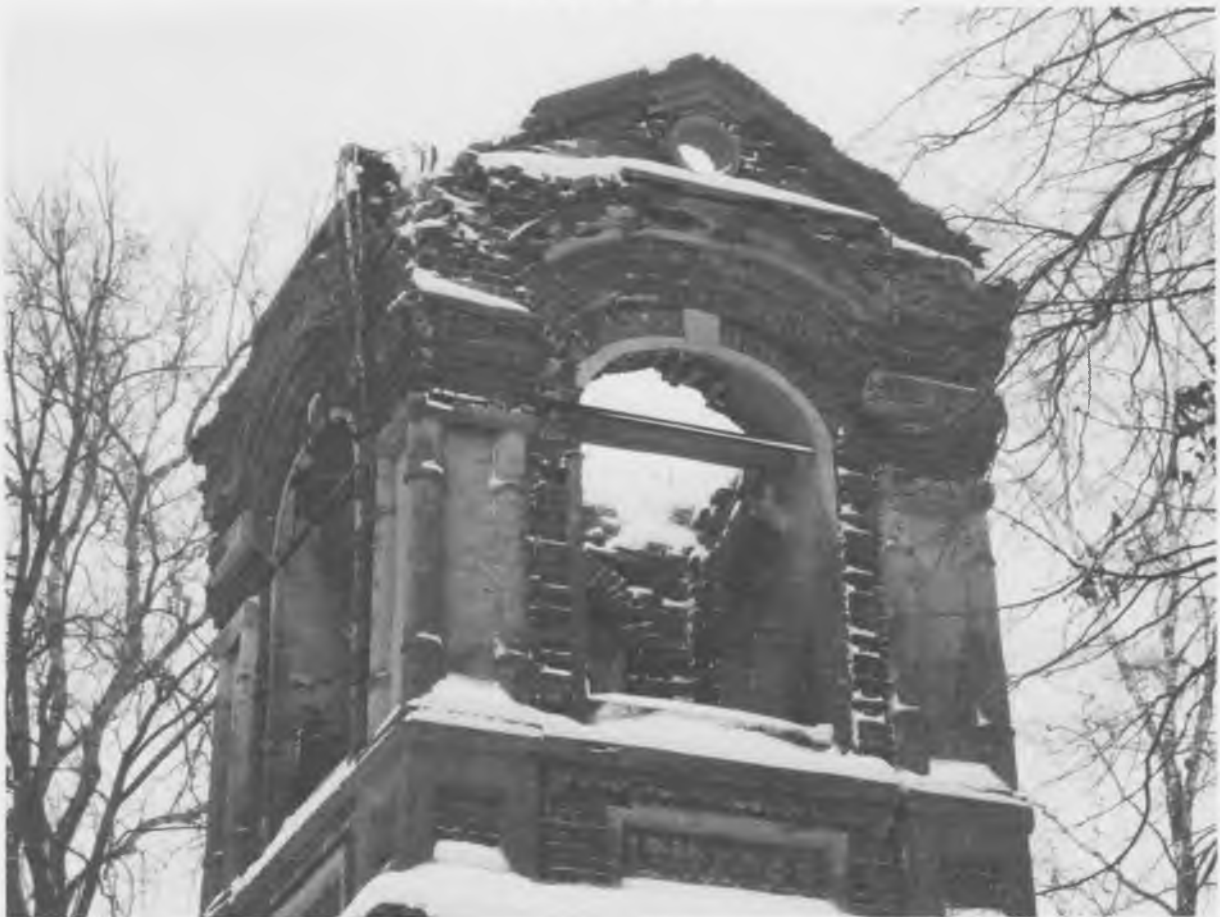
Верхний ярус колокольни.

Углы второго и третьего ярусов колокольни выделены пучками из трех полуколонок с перехватами. Второй ярус глухой, в центре каждой грани выделяется киот для иконы. Последний, третий ярус с полуярусом. Его углы украшены квадратными, а грани лежачими филенками, в плоскости которых указан год постройки храма – 1911. На третьем ярусе каждая грань прорезана аркой звона, которая обрамлена колонками с перехватами аналогично наличникам окон и завершается профилированным архивольтом и треугольным фронтоном, прорезанным круглым окном, в основании несохранившегося граненого купола. Завершение колокольни, включая металлический каркас купола со шпилем, завершённым фигурным крестом, в ходе реставрационных работ 2014-2015 гг. демонтировано и находится рядом с церковным зданием.

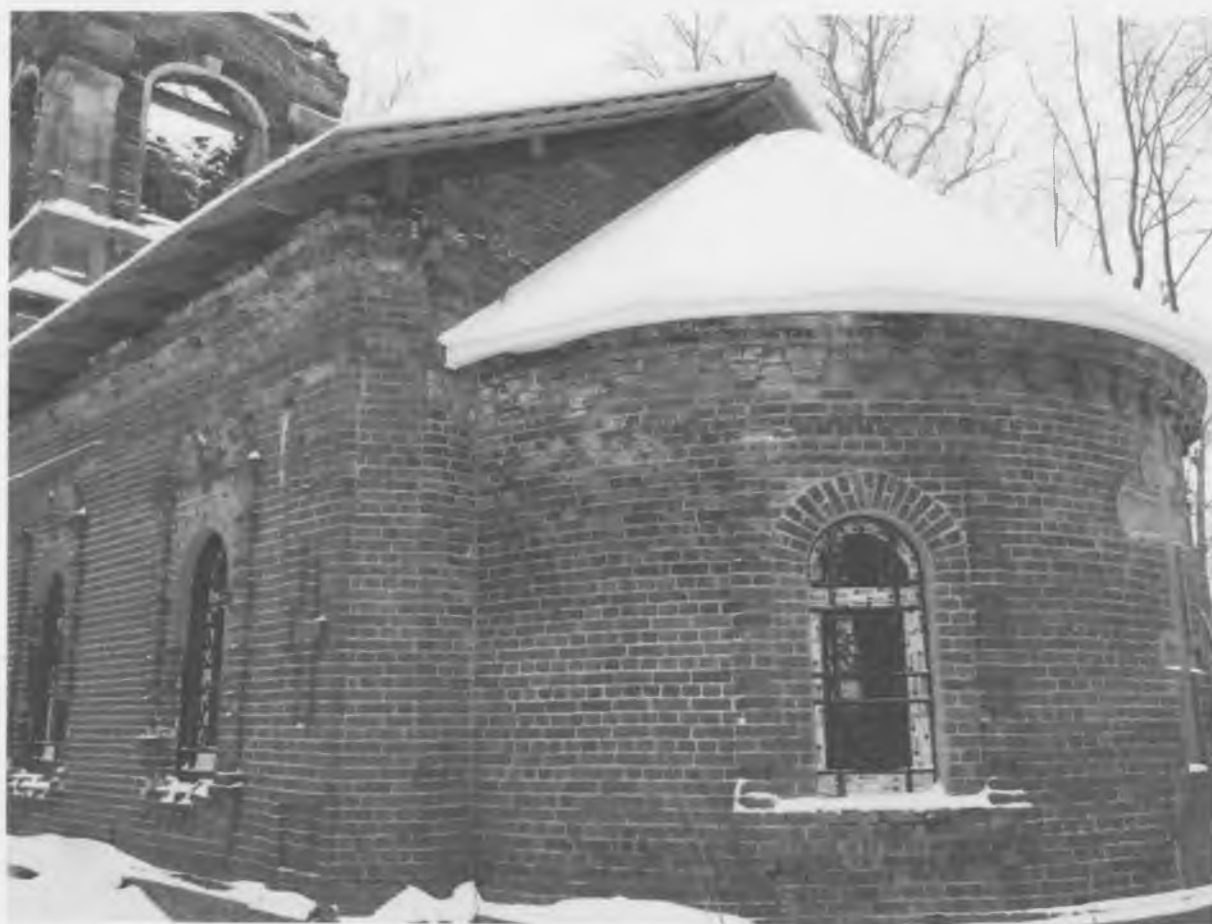
Вид с юго-востока.

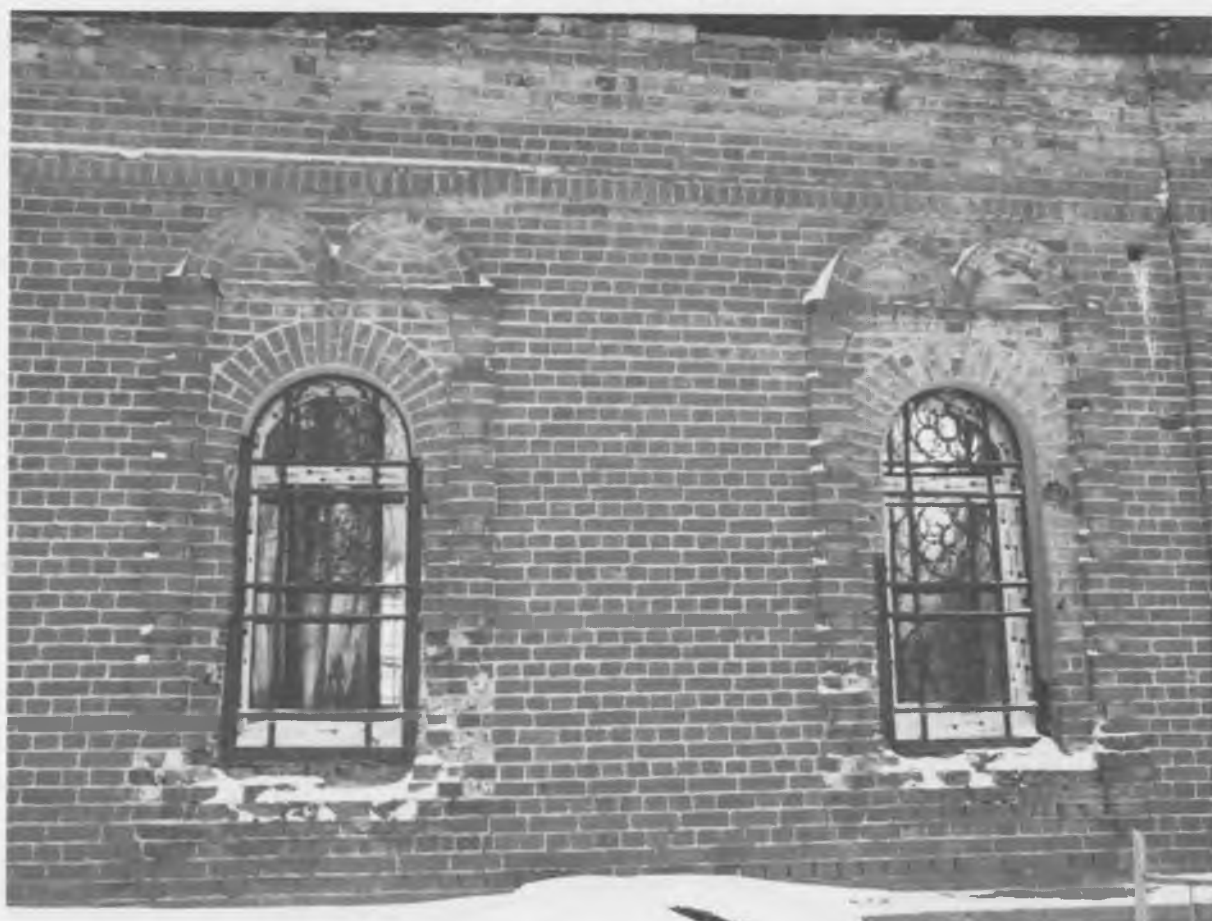
Окна основного объема.

Храм и притвор перекрыты коробовыми сводами, апсида – конхой. Сохранились кованые западные двери и металлические решетки в окнах с орнаментом в виде розеток.

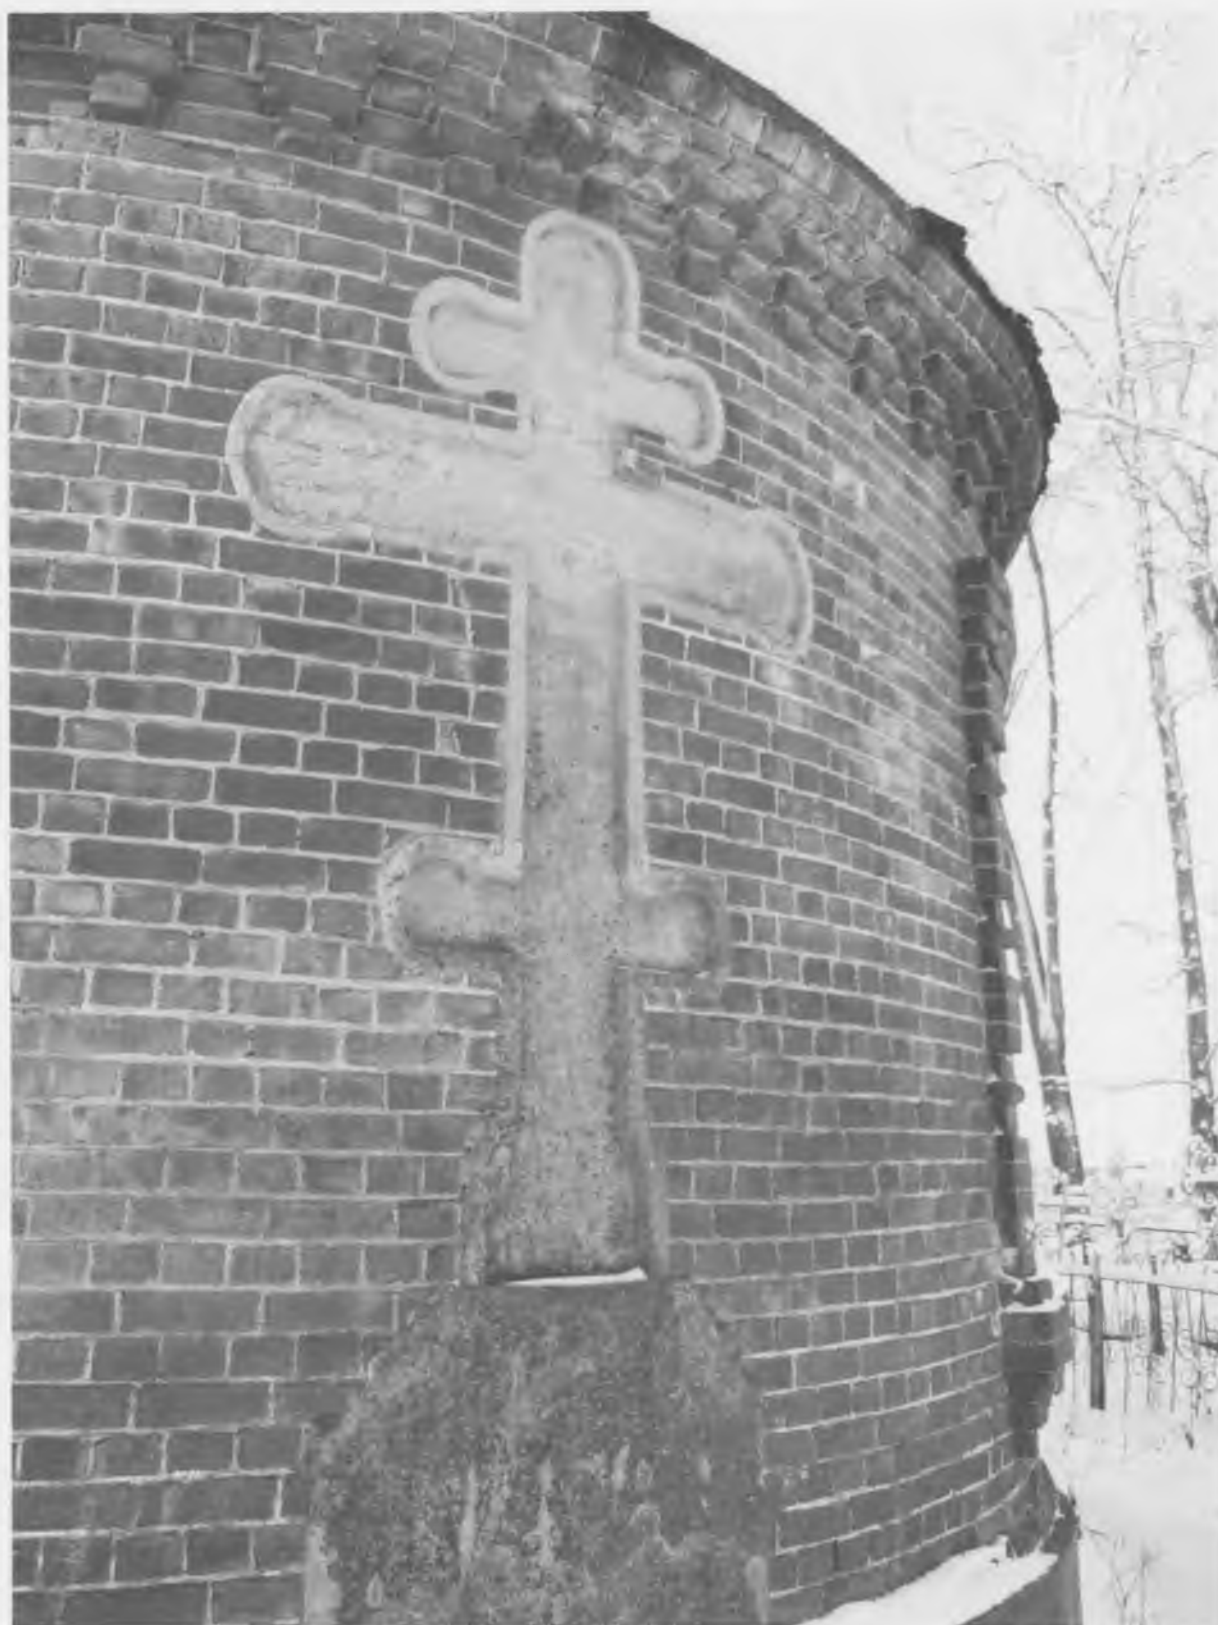
Апсида.
